Suurten maatalousrakennusten puurunkoratkaisut

Olosuhdemittaukset ja toiminnalliset mallit

Tapani Kivinen

MTT:n selvityksiä 35
61 s.

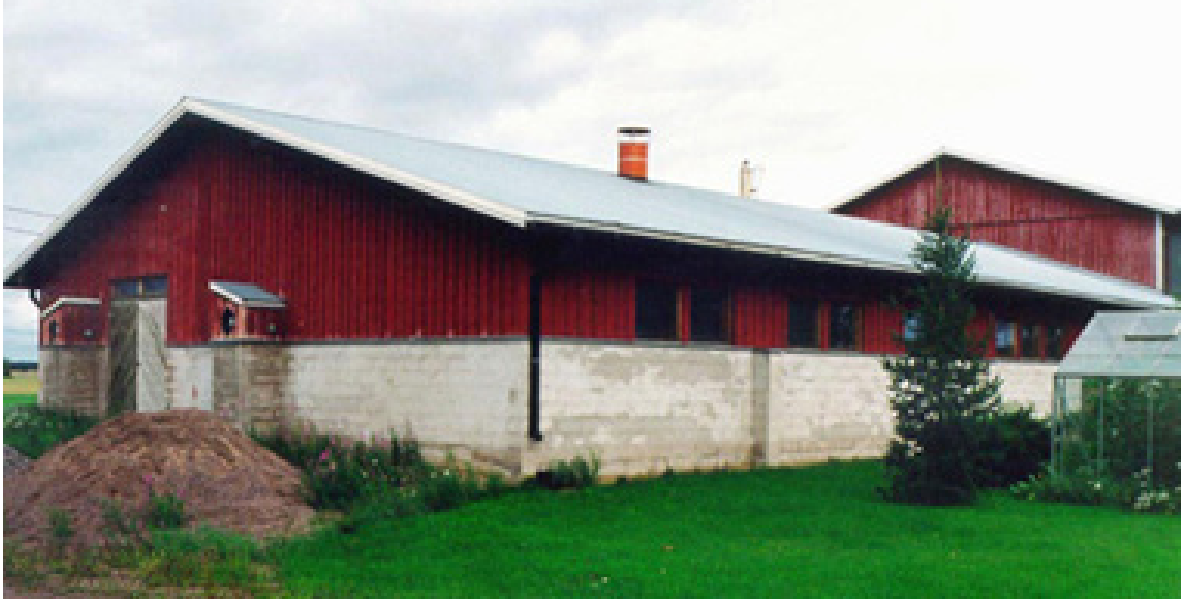
Silmämääräisessä tarkastelussa ontelotilan rakenteet olivat virheettömässä kunnossa joskin naulalevyissä oli vähäisessä määrin valkoruostetta. Satunnaisesta kohdasta tarkistettuna yläpohjan eristeen sisällä olevan NR-rakenteen solmukohdassa puuosat ja naulalevy olivat virheettömiä.

Kuva 8. Ulkokuva pihatosta 2. Alapoiston ulkokanavat ja imurit näkyvät rakennuksen päädyssä. Kesäilmanvaihdon poistokanava on katon harjalla.

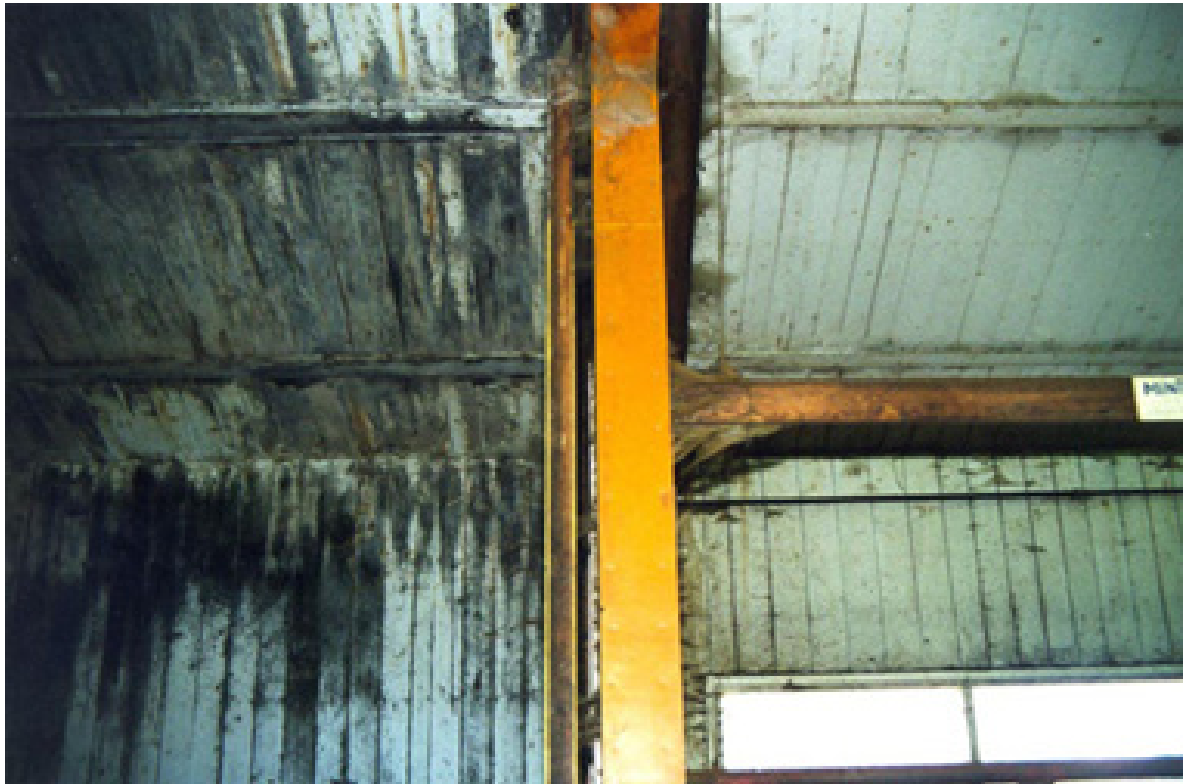
Sisälämpötila vaihteli talvikuukausina 10 – 20 C-asteen välillä. Kesällä lämpötila seuraili normaalisti ulkolämpötilää. Sisäilman suhteellinen kosteus pysyi talvella keskimäärin 83 %:n tuntumassa. Kaksi lyhytaikaista kosteuspiikkiä johtuivat kohteessa meneillään olleesta laajennustyömaasta, minkä vuoksi eläinhalli oli ajoittain auki työmaata vasten. Talvikaudella rakenteissa ei näkynyt kondenssipintoja, mutta rehunkäsittelytilan katto oli homopilkuston tummentama alhaisemman lämpötilan ja puutteellisen ilmanvaihdon vaikutuksesta. Kesäkuukausien suhteellisen kosteuden vaihtelut olivat normaaleja.

Kuva 16. Sisäkuva pihatosta 4. Keskellä eläintilaa ja rehutilaa jakava seinä. Oikealla eläintilan lautoitettujen seinät ja katto ovat lähinnä pölyisiä, mutta eivät homeessa. Vasemmalla rehutilan vastaavat pinnat ovat tumman homepilkkuston peitossa. Syynä tähän on lämpökuorman (eläinten) puuttuminen tilasta. Samalla ilman kierto ja vaihtuminen rehutilassa on puutteellinen.

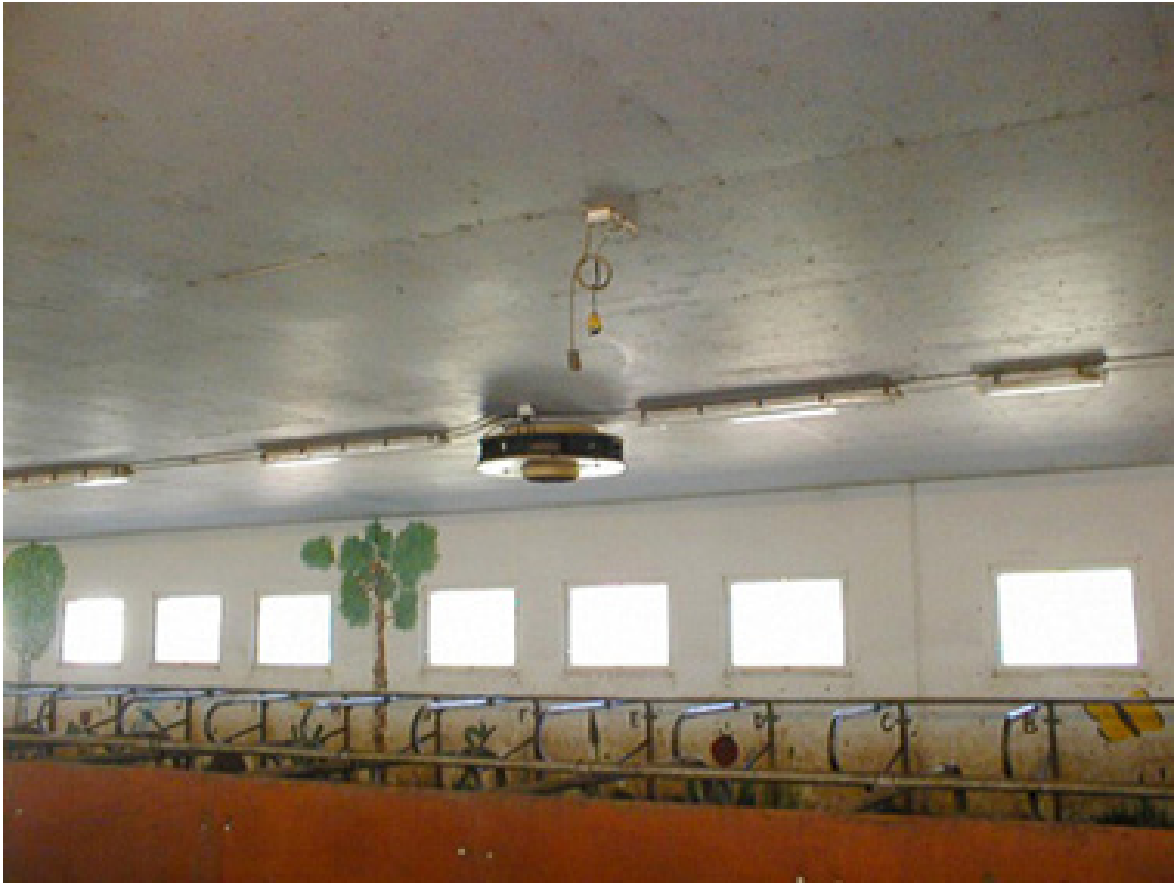
Kuva 21. Sisäkuva pihatosta 5. Maalattu vanerikatto on siisti.

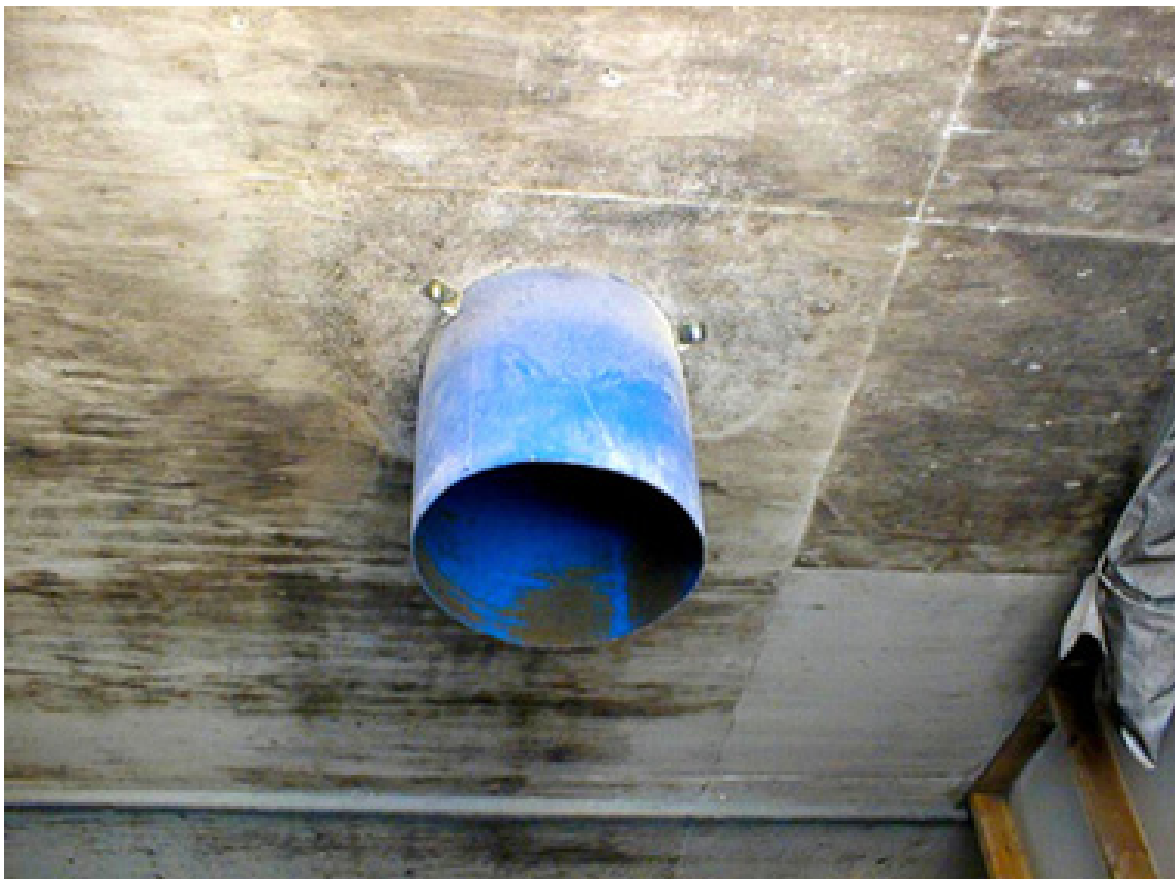
NR-ristikoiden naulalevyissä vähäisissä määrin valkoruostetta. Sisäkatossa (maalattu vaneri) oli homepilkkustoa rehun purkutilassa. Ulko-ovien sisäpinnoissa (filmi-vaneri) oli talvella havaittavissa homepilkkujen lisäksi kondensoitumista.

Kuva 22. Sisäkuva pihaton 5 rehunpurkutilasta. Maalattu vanerikatto on homepilkuston peittämä.

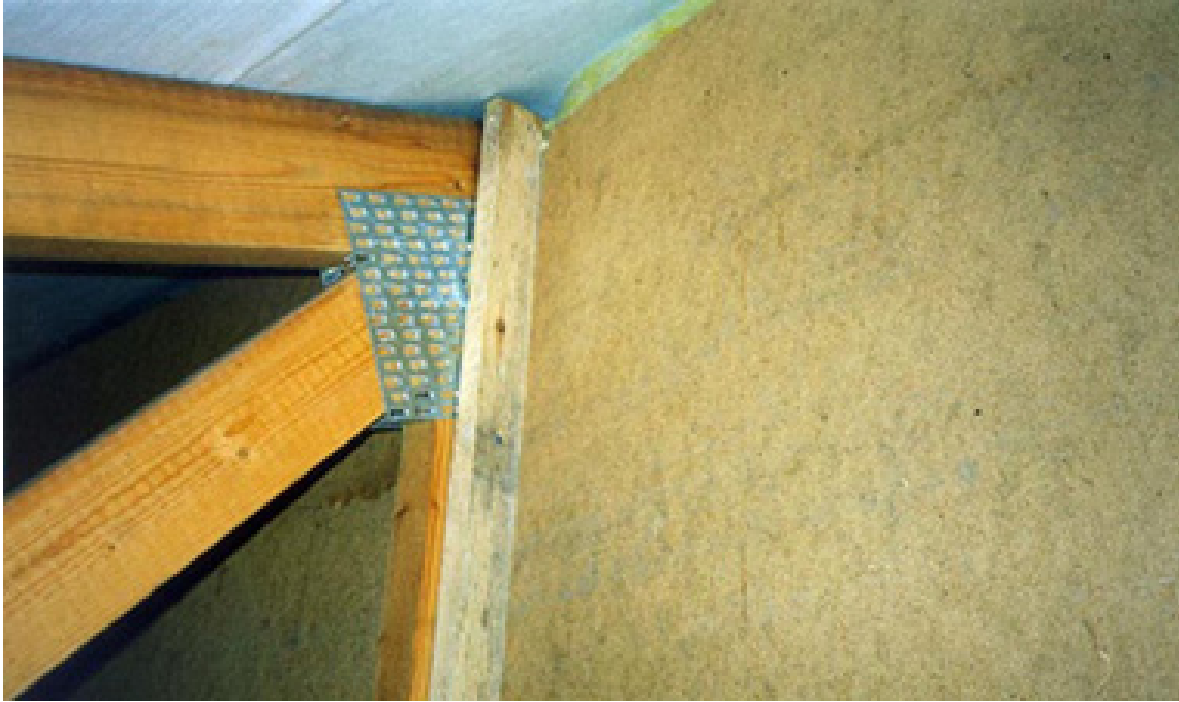
Kuva 26. Pihatto 6:n vesikaton ristikkotilan tuulettuminen harjalle on estynyt, koska kuvassa oikealla oleva eristeen suojana oleva tuulensuojalevy liittyy suoraan vesikaton aluskatteeseen. Katso myös leikkausta kuvassa nro 23.

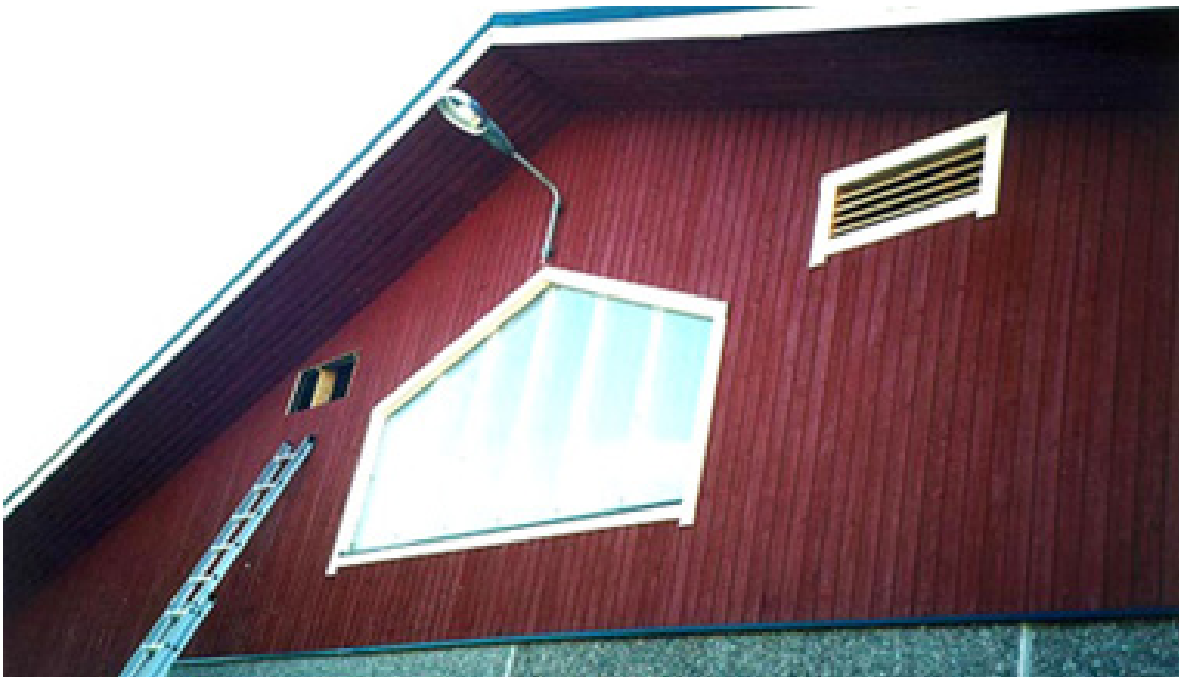
Kuva 27. Pihatto 6:n ullakko-ontelon tuulettuvuutta on parannettu päätyihin tehdyillä säleikoilla, joiden kautta ilma pääsee liikkumaan rakennuksen pituussuunnassa.

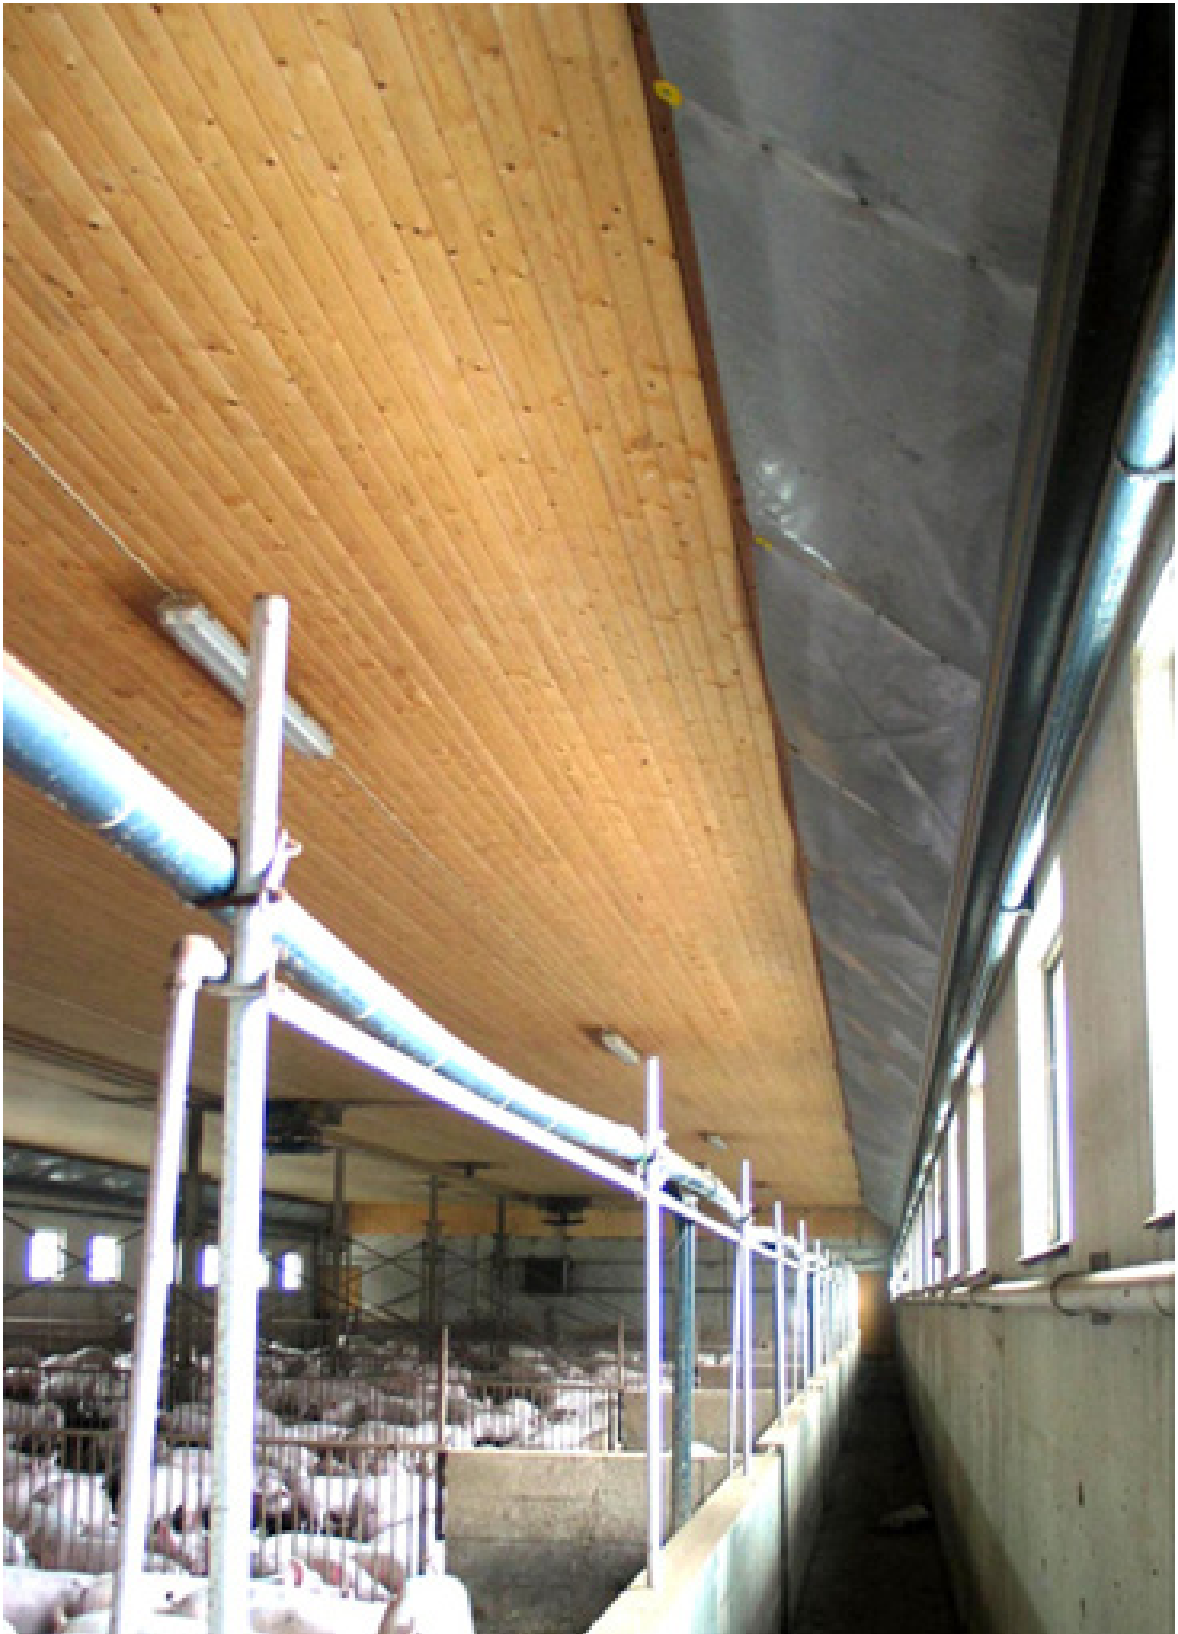
Silmämääräisessä tarkastelussa ontelotilan rakenteet olivat virheettömässä kunnossa. Satunnaisesta kohdasta yläpohjan eristeen sisällä tarkastellun nr-rakenteen solmukohtaan puuosat ja naulalevy olivat virheettömiä. Naulalevyissä esiintyi valkoruostetta. Eristekerroksen pinnalla oli näkyvissä katepellistä valuvan kondenssiveden tippumisjälkiä. Ontelotilan tuuletus vaikutti puutteelliselta.

Kuva 34. Lihaskala 8:n sisäkuva. Seinän ja katon liittymäkohdassa on itkupintatuloilmalaite. Katto-
paneloinnin pinta on puhdas ja virheetön.

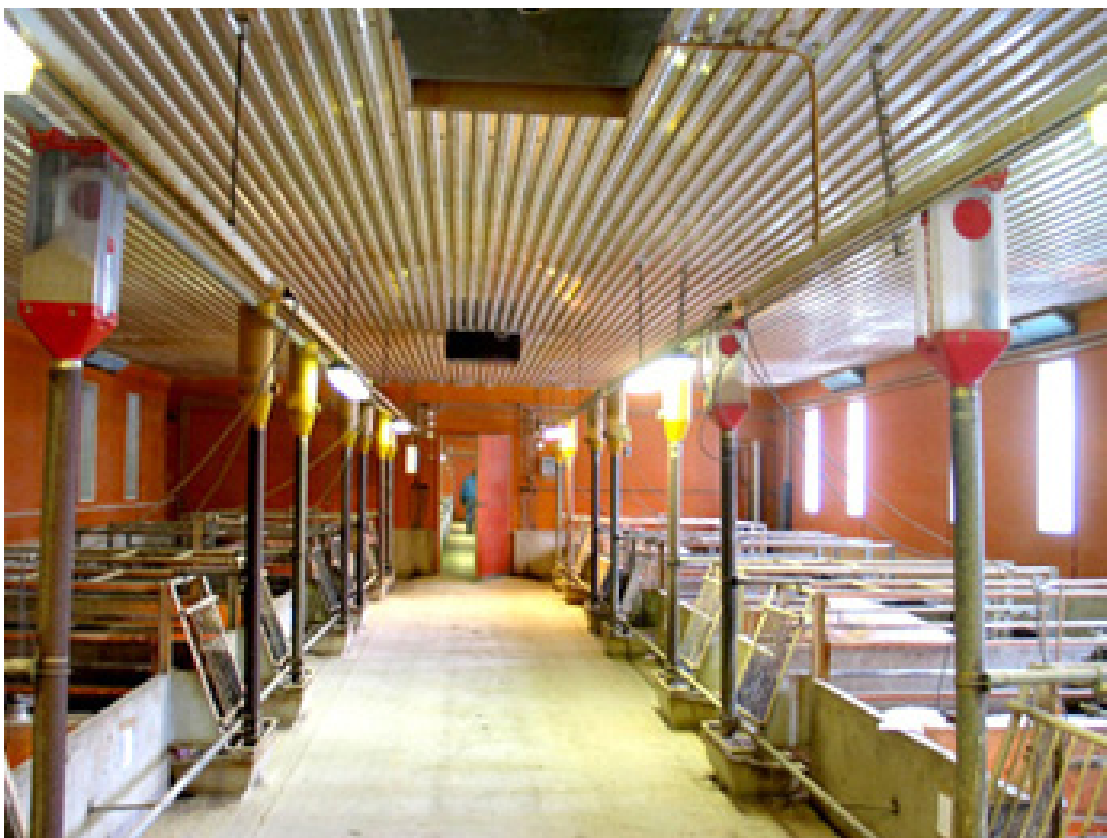
Kuva 36. Sisäkuva emakkosikala 9:n porsitusosastolta, jonka lämpötila oli hyvin tasainen ja sisäkosteus yllättävän alhainen koko seurantajakson ajan.

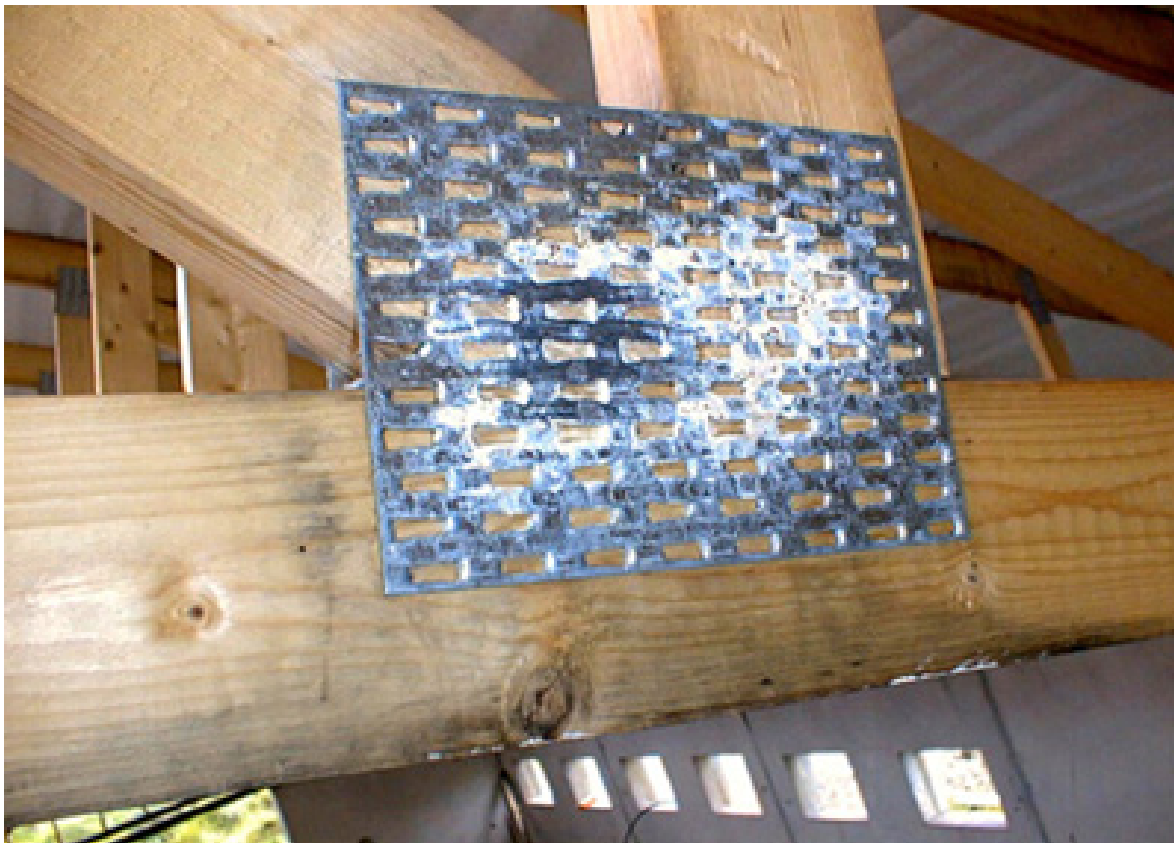
Valkoruostetta syntyy naulalevyn pinnalle, jos naulalevy on kosteissa, tuulettamattomissa olosuhteissa. Käytännössä valkoruostetta voi syntyä levyihin jo ristikoiden varastointivaiheessa, mikäli ristikot ovat tiiviissä nipussa ja kosteudelle alttiina. Toinen mahdollinen syy valkoruosteen syntymiselle on tuulettamaton ja kostea yläpohjan ontelotila. Olosuhdeselvityskohteissa ainakin pihaton 6:n tapauksessa valkoruoste on muodostunut ristikoiden varastointivaiheessa, sillä kyseinen pihatto oli mittauksien alkaessa vielä rakenteilla. Muissa kohteissa ei voida aukottomasti todeta missä vaiheessa valkoruoste on syntynyt levyn pinnoille (Kurkela ym. 2003).

Kuva 39. Naulalevyssä olevaa valkoruostetta jo työmaavaiheessa pihatossa nro 6.

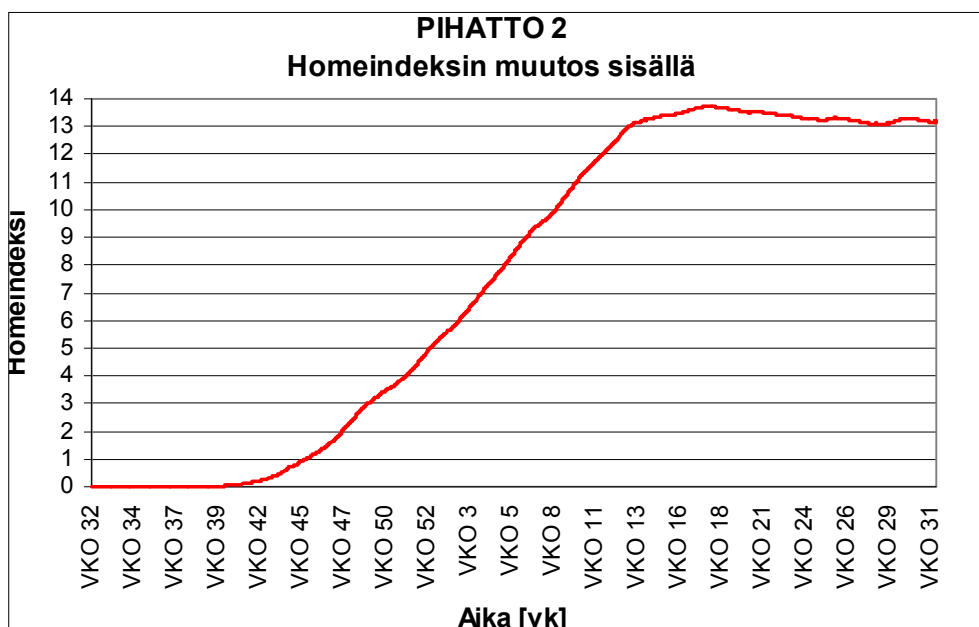
Kuvassa 40 on esitetty homeindeksin M muutos edellä kuvatulla menetelmällä laskettuna pihatto 2:n eläntilassa. Lähtötilanteena laskelmassa on käytetty homeetonta ($M = 0$) tilannetta. Laskelman mukaan kyseisissä olosuhteissa pihatto 2:ssa on erittäin runsasta homeen kasvua. Homeindeksi ylittää nopeasti erittäin runsaan kasvun rajan ($= 6$). Kuvissa 41 ja 42 on esitetty pihatto 2:n eläntilan ja ullakkotilan suhteellisen kosteuden raja, jonka yläpuolella homekasvu on mahdollista. Sisätilassa homeraja on kaiken aikaa noin 80 %, koska lämpötila pysyttelee tasaisena ja homeen kasvulle otollisella tasolla. Ullakko-ontelossa raja vaihtelee, koska se riippuu voimakkaammin ulkolämpötilan muutoksista.

Kuva 40. Pihaton 2 sisäilman homeindeksin M ($3 =$ silmin havaittavaa kasvua, $6 \geq$ erittäin runsasta kasvua) kehittyminen mittausaikana.

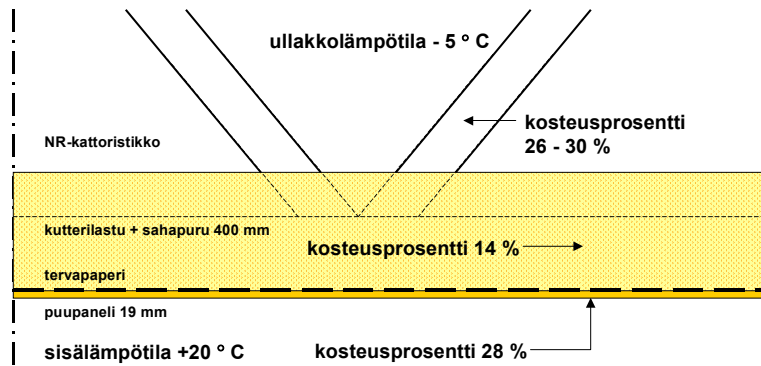
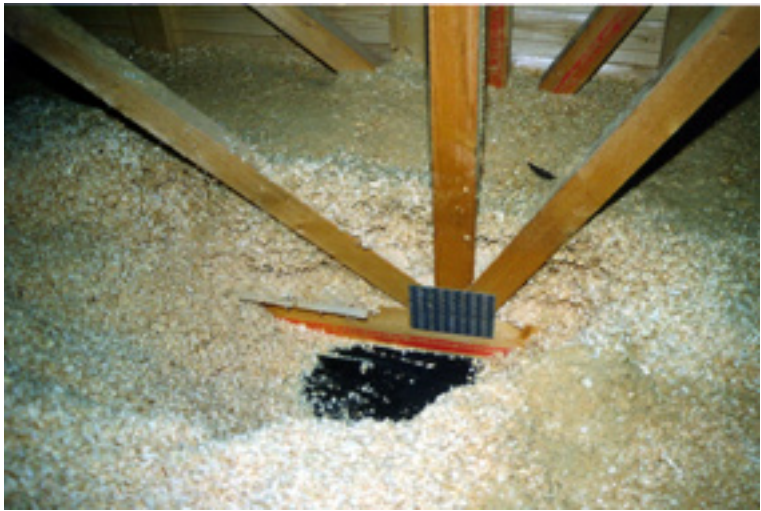
Kuva 43. Valokuva ja leikkaus lihasikala 7:n ullakko-ontelosta. 5 vuoden toiminnan jälkeen sahanpurukutterilasteriste näytti puhtaalta. Rakenteen höyrynsulkuna on käytetty tiiviin muovikalvon sijasta tervapaperia, joka näytti toimineen tarkoitustaan vastaavasti. Eristekerroksen sisässä olevat ristikoiden alapaarteet, vinosauvojen osat ja naulalevyt olivat uuden veroisia. Eristekerroksen yläpuolella naulalevyissä oli lievää valkoruostetta ja mestopinnoilla esiintyi paikoin ruostetta. Leikkauskuvassa on esitetty puusta mitatut absoluuttiset kosteuspitoisuudet sekä lämpötilat joulukuussa 2000. Eläintilan kattopanelointi on lahoamisen kannalta vaaravyöhykkeessä.

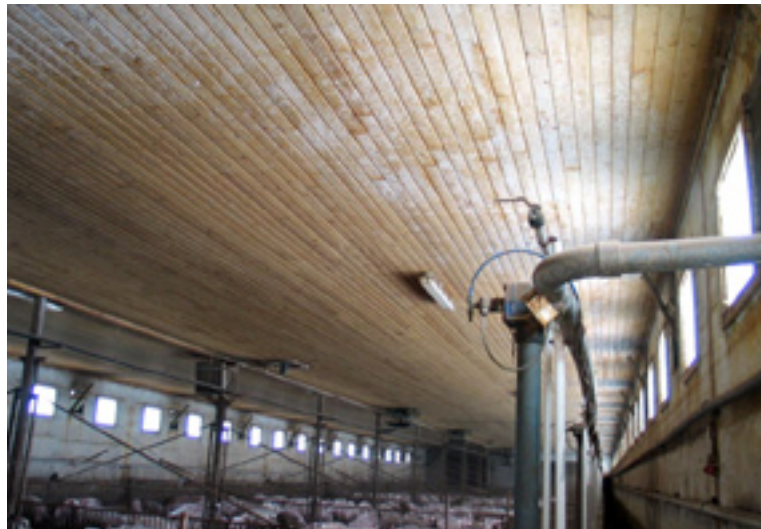
Kuva 44. Edellisessä kuvassa nro 43 esitetty katto eläintilasta nähtynä. Kattopaneloinnin pinnassa on havaittavissa valkeata homemuodostusta.
