LINTUPAJUN PINTAVALUNTAKENTÄN KUNNOSTUS

Kehitystyö/MTT

MTT:n henkilöstön täydennyskoulutus

Ari Seppänen

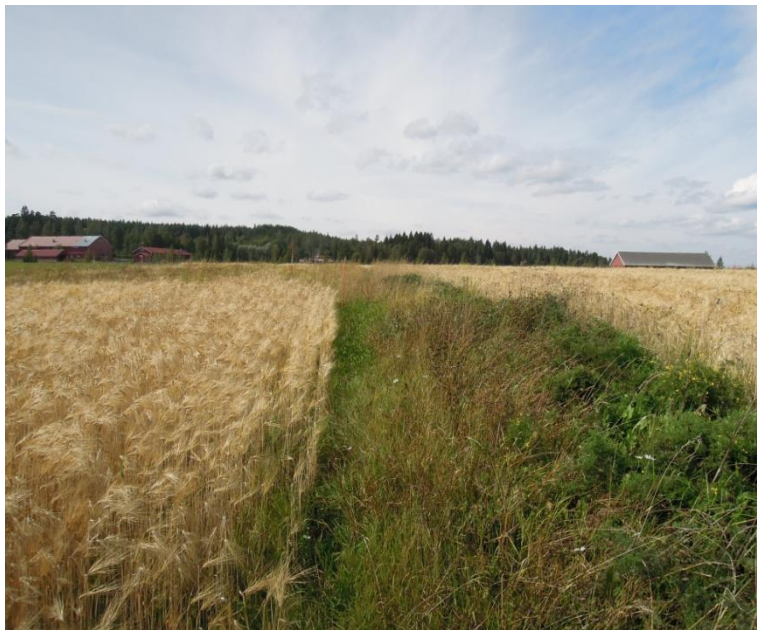
Koeruutujen välissä olevat kaistat kavennetaan ja korotetaan. Tällä varmistetaan ruuduilla tapahtuvan veden virtauksen pysyminen oikeassa ruudussa. Viljellyn alueen kullakin ruudulla tulee olla yhtä leveä. Vallien korottaminen on tehtävä niin, ettei siitä synny eroosiota eikä ravinne- tai muuta kuormitusta (kuva 2). Vallit on saatava nurmettumaan nopeasti. Myös kentän reunoilla olevat maavallit korotetaan, ettei vesi pääse virtaamaan koealueelta pois.

Kuva 2. Peltoruutuja ja niiden välissä oleva valli. Kuva: Ari Seppänen

Koeruutujen kunnostus tehdään 15.4.-15.5.2013 välisenä aikana.

Työ tehdään pääosin kaivinkoneella ja viimeistely lapiolla.

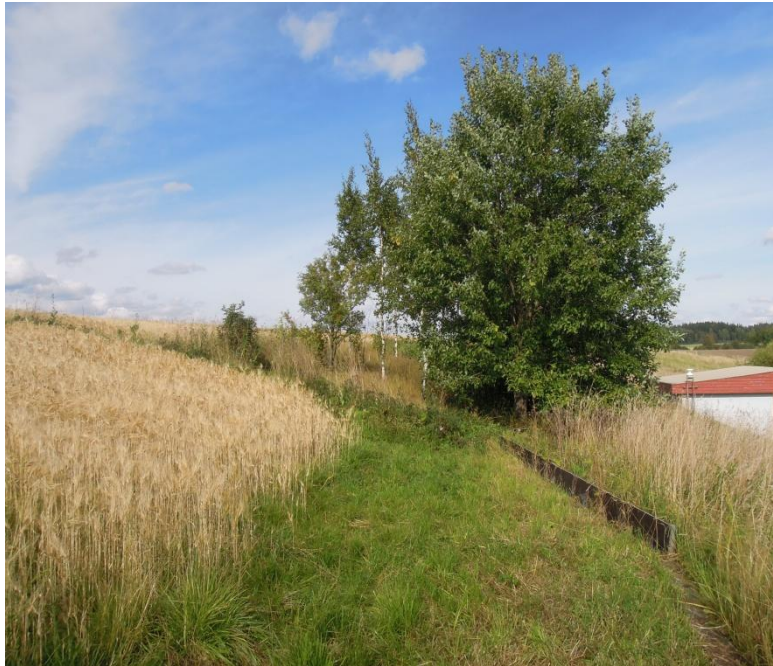
Kuva 3. Luonnonkasvikaista, johon istutetaan uusia puita.

Luonnonkasvikaistoille (kuva 3) lahonneiden puiden ja pensaiden tilalle istutetaan uudet.

Puiden istutuksessa työvälineinä käytetään lapiota, kuokkaa ja sahaa.

Uudet puut ja pensaat hankitaan luonnonvaraisina metsästä tai taimitarhalta.

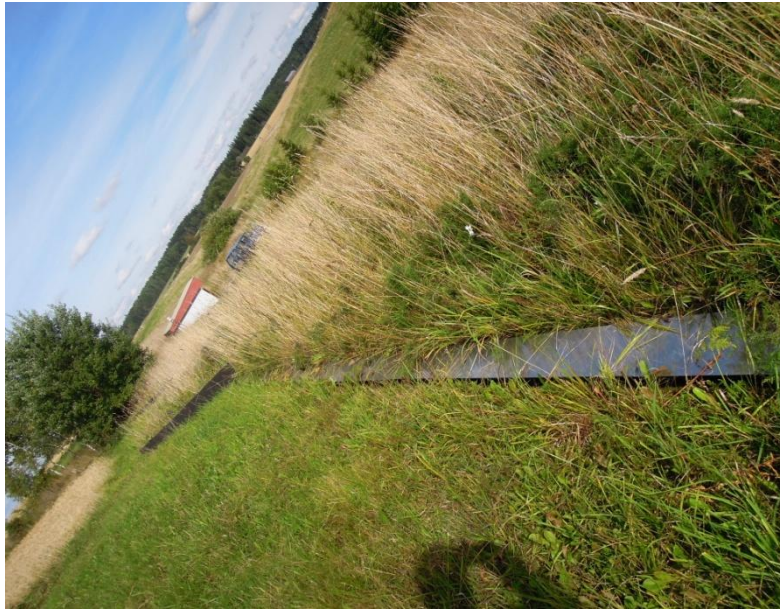
Kuva 4. Pintavesikeräin. Kuva: Ari Seppänen

Pintavesikeräimet (kuva 4) puhdistetaan huolellisesti ja kannet oiotaan.

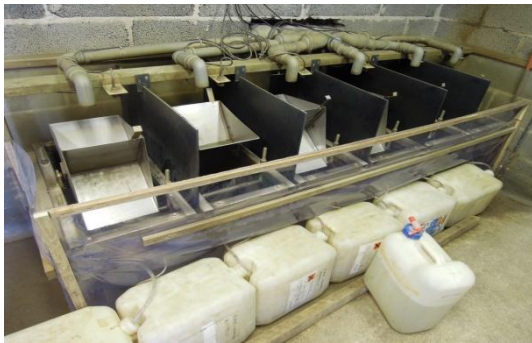
Kuvat 5 (vasemmalla) ja 6 (oikealla). Valvontakoppi sisäpuolelta. Kuvat: Ari Seppänen

Kipit, joilla mitataan valumavesien (kuva 5) määrää, puhdistetaan huolellisesti ja liikkuvat osat öljytään. Kippien tärähtämisen estämiseksi asennetaan kumit kippaustelineeseen.

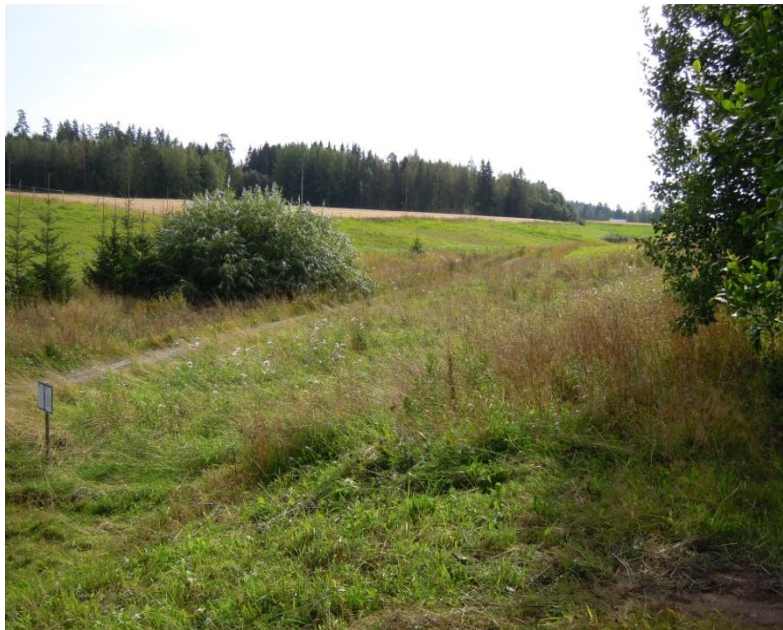
Kuva 7. Tutkimusalueen ympäristöä. Kuva: Ari Seppänen

Koealuetta ympäröivät ojat perataan ja kaivetaan 1.-15.10.2013. Kaivamisesta tulevia maamassoja voidaan käyttää vallien korottamiseen. Kerran kesässä leikataan koealueen alapuolella oleva nurmialue. Vastuuhenkilö on tutkimusmestari. Työryhmään kuuluu tekninen henkilö ja ulkopuolinen kaivinkoneurakoitsija. Kesäkuussa 2013 niitetään koealueen alapuolinen nurmialue (kuva 7) ja sama tehdään myös tulevana vuosina samana ajankohtana. Koealueelle johtava tie kunnostetaan syksyn 2012 aikana tasoittamalla sitä ja ajamalla siihen soraa ja hiekkaa. Työryhmään kuuluu tutkimusmestari ja MTT:n kartanoilta yksi henkilö. Kartanoilta saadaan myös tien kunnostamisessa tarvittavat koneet ja laitteet.
