**VAKOLAn tiedote**  
85/2001

**Lantavarastot ja pihatoiden ritiläpalkistot**

**MAA- JA ELINTARVIKETALOUDEN TUTKIMUSKESKUS**

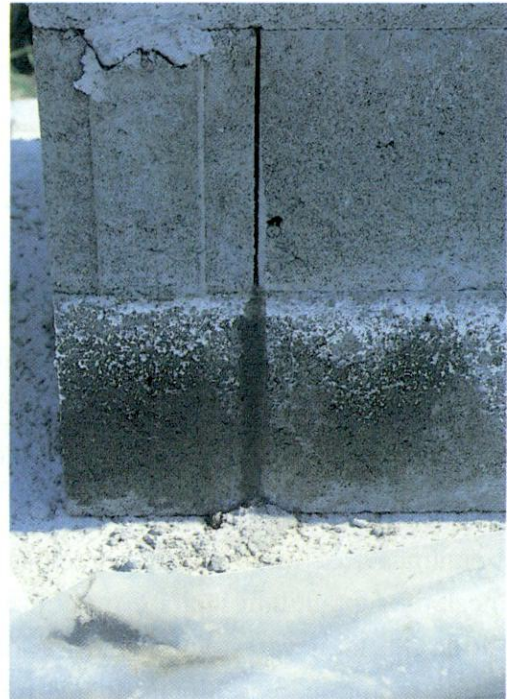
Kuva 7. Muottiharkkolaatikon rako, josta vesi valui norona, mutta liete vain hiukan.

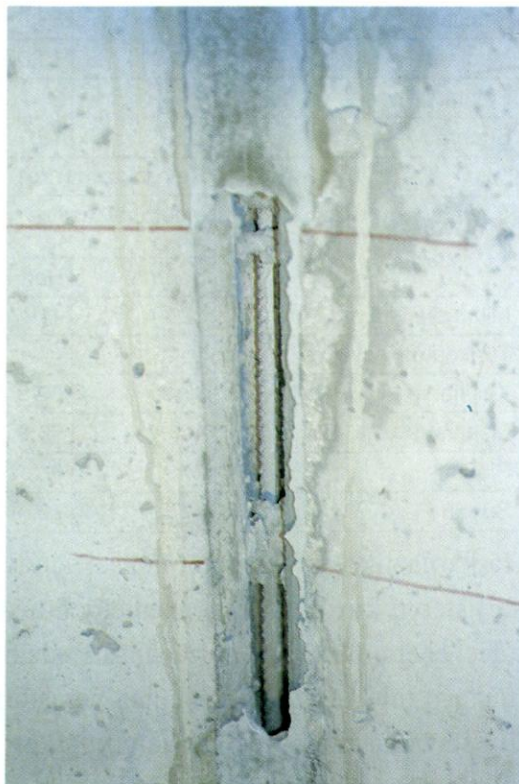
Valumuottien purkamisen jälkeen todettiin, että juotosbetonilla valettu sauma oli tarttunut hyvin elementteihin, eikä siihen ollut jäänyt koloja. Sen sijaan Kuivabetoni S-100:lla valetussa saumassa säiliön sisäpuolella oli sauman puolivälin yläpuolella noin 50 cm pitkä kolo, jossa pystyteräs oli kokonaan paljaana, kuva 10. Myös säiliön ulkopintaa kuvaavalla puolella oli vastaavalla kohdalla kolo, joskin se ei ollut yhtä yhtenäinen. Saumaan jääneet kolot paikattiin Kuivabetoni S-100:lla.

Kuva 10. Kuivabetoni S-100:lla valettuun elementtisaumaan jäänyt kolo. Elementissä olevat lenkit on merkitty punaisiin viivoihin.

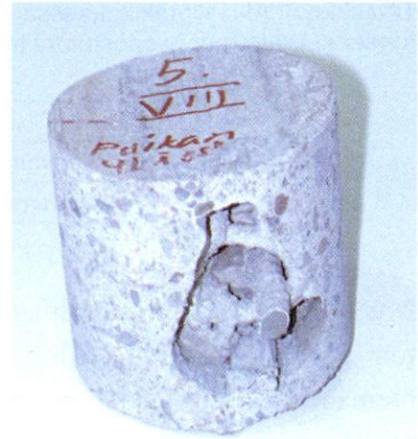
Elementtisaumoista porattuja koelieriöitä silmämääräisesti tarkasteltaessa havaittiin, että Kuivabetoni S-100:lla valettuun saumaan oli jäänyt elementissä olleiden lenkien alapuolelle koloja, jotka eivät näkyneet ulospäin, kuva 11. Samoin todettiin, että vaikka saumassa ollut pitkä kolo oli paikattu huolellisesti muottien purkamisen jälkeen, siihenkin oli jäänyt edelleen sisälle kolo. Kaikkiaan kolmessa koelieriössä yhdeksästä oli koloja. Kaikki nämä koelieriöt oli porattu elementtisauman puolivälin yläpuolelta. Sen sijaan juotosbetonilla valetusta saumasta leikatuissa lieriöissä ei ollut koloja.

Kuva 11. Kuivabetoni S-100:lla valetusta elementtisaumasta porattun koelieriön sisällä on kolo, joka ei näy ulospäin.

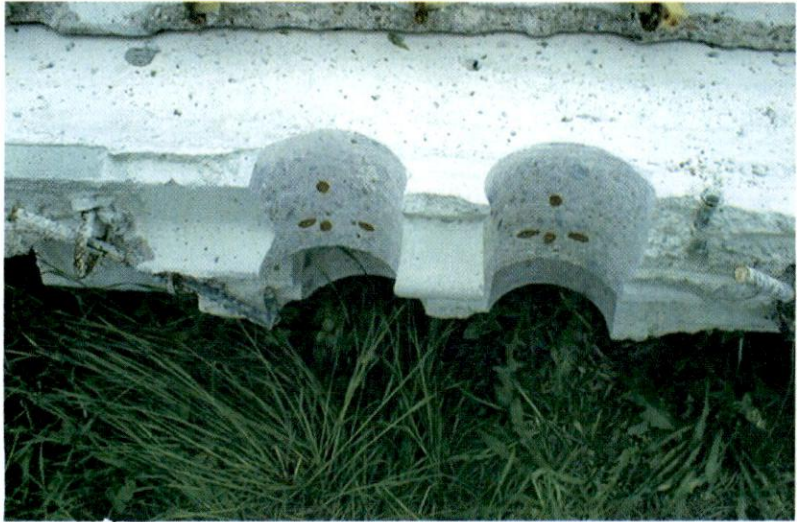
Elementtisaumat tarkastettiin rakennelman purkamisen jälkeen. Elementeistä oli selvästi havaittavissa, että juotosbetonisauma oli murtunut saumausmassasta. Kuivabetoni S-100:lla valettu sauma oli suurimmaksi osaksi irronnut elementin ja saumausmassan rajapinnasta. Saumausmassa oli kutistunut kuivuessaan ja tartunta elementtiin oli heikentynyt, kuva 14.

Kuva 14. Kuivabetoni S-100 - sauman irtoaminen lietesäiliöelementistä.

Elementtien aumausmassoista tehtyjen kokeiden perusteella saumauksessa tulee aina käyttää juotosbetonia, joka ei kuivuessaan kutistu, eikä siten irtoa elementtien pinnasta. Lantaloiden rakentamishjeituksessa tulee yksiselitteisesti todeta, että elementit on saumattava juotosbetonilla tai vastaavat ominaisuudet omaavalla massalla.

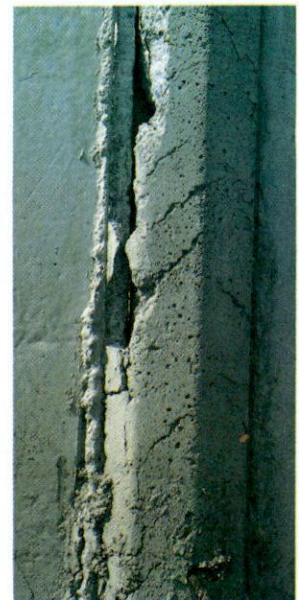
Tutustumishetkellä säiliön ympäriltä oli kaivettu täyttömaata pois siten, että saumat näkyivät noin 2 m:n pituudelta. Elementtisaumoissa oli halkeamia, ja osassa ne ulottuivat rakenteen läpi, kuva 15.

Kuva 15. Vuonna 1998 rakennetun lietesäiliön elementtisaumassa havaittu halkeama.

Korjaustoimenpiteenä ehdotettiin halkeamien injektointia ja säiliörakenteen tukemista ulkopuolelta joko betoni- tai teräsvanteella. Säiliön sisäpuolelta saumat ehdotettiin käsiteltävän ruiskubetonilla.

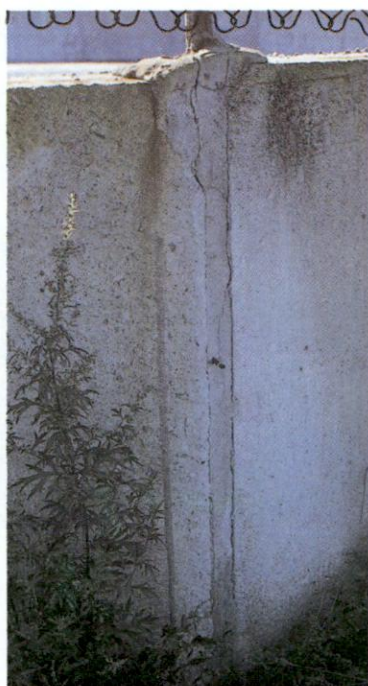
Kuva 16. Lietesäiliösaumaus on irronnut elementeistä

Tutustumishetkellä säiliössä oli lietettä noin 1,5 metriä. Saumojen halkeamia oli tutkittu polyuretaanilla. Elementtisaumojen kivimateriaali oli hienoa, raekooltaan silmämääräisesti 0 - 5 mm. Saumaussmassa oli irronnut elementtien pinnasta, kuva 16, ja sitä lähti raaputtamalla irti. Kimmovasaralla pintakuutiolujuudeksi saatiin keskimäärin 13 N/mm<sup>2</sup>.

Korjaustoimenpiteenä kaikki elementtisaumat tulee käydä läpi niiden kunnon tarkistamiseksi. Mikäli elementtisaumoista lähtee massaa irti raaputtamalla, kaikki irtonainen aines tulee poistaa. Säiliön sisäpuolelta syntyneet kolot ja halkeamat tulee paikata. Tällöin ongelmana on halkeamien riittävä puhdistaminen, jotta massa tarttuu betoniin eikä likakerrokseen. Säiliön ulkopuolelle saumojen kohdalle voidaan valaa tukipilarit, jotka tulisi ulottaa noin metri nykyisen maanpinnan alapuolelle, esimerkiksi kuvan 17 mallin mukaan.

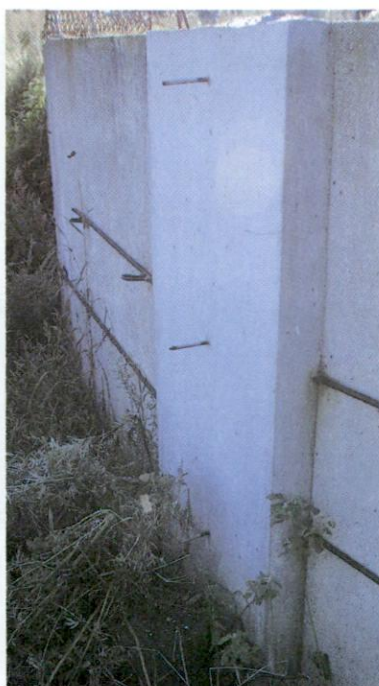
Kuva 17. Elementtisauman kohdalla valettu tukipilari.

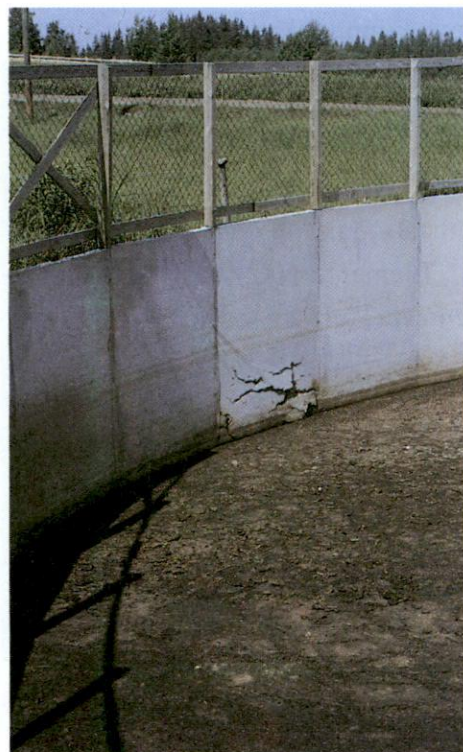
Kuva 18. Lietesäiliöelementissä ilmennyt halkeilu.

Kolmantena kohteena oli vuonna 1996 rakennettu lietesäiliö, kooltaan 900 m<sup>3</sup>. Lietesäiliön sisäpinnassa yhdessä elementissä oli betoni alkanut halkeilla. Rapautumaa oli noin 1 m<sup>2</sup> alueella, kuva 18. Muut elementit ja elementtisaumat näyttivät hyväkuntoisilta. Koska rapautumaa oli vain yhdessä kohtaa, ongelman syynä on todennäköisimmin joko elementin massan huokoisuus, jolloin kosteus on päässyt vaurioittamaan elementtiä tai terästen liian pieni suojaetäisyys. Korjaustoimenpiteenä esitettiin kaiken irtonaisen betonin poistamista vauriokohdasta ja elementin paikkaamista hyvälaatuisella massalla. Tässäkin tapauksessa ongelmana on puhtaan ja lujan pohjan aikaansaaminen, jotta paikkabetoni tarttuu riittävän hyvin. Lisäksi tulee varmistaa, että rapautuma ei ole vaurioittanut teräksiä. Jos näin oletetaan käyneen, rakennetta tulee tukea esim. säiliön ulkopuolelle asennettavalla lisäelementillä.

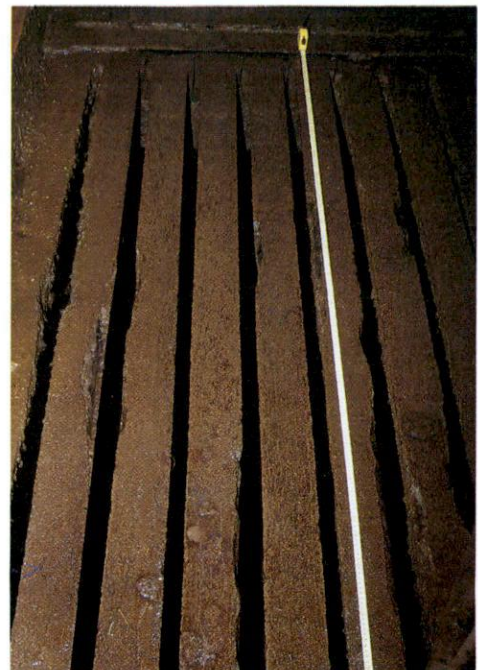
Kuva 20. Yli 15 vuotta käytössä ollut ritiläpalkisto.
