# FOLIA FORESTALIA 474

PUUSTON VAURIOITUMINEN  
HARVENNUSPUUN KORJUUSSA

STAND DAMAGE IN THINNING OPERATIONS

Matti Siren

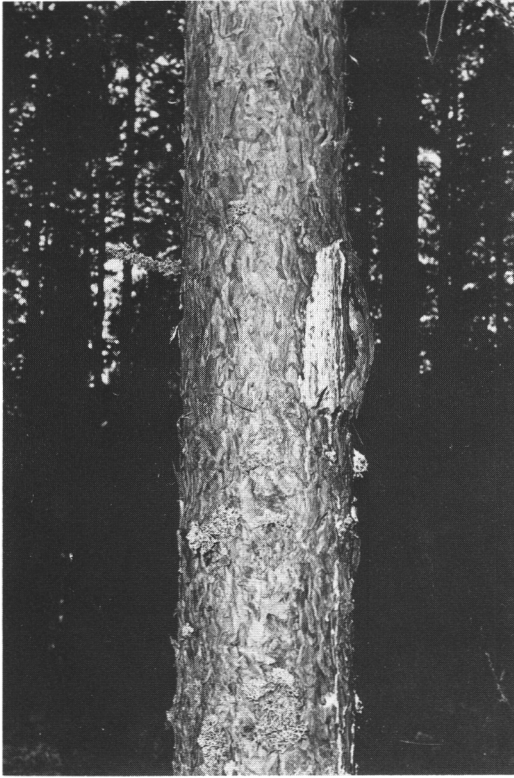
Kuva 1. Tyypillinen pintavaurio. Kuori irronnut, mutta puuaines säilynyt vahingoittumattomana.  
*Fig. 1. Typical superficial damage. Bark detached, but wood undamaged.*

*Pintavaurioiksi* on luokiteltu vauriot, joissa puun kuori on irronnut, mutta itse puuaines on säilynyt vahingoittumattomana. Esimerkki pintavauriosta on kuvassa 1.

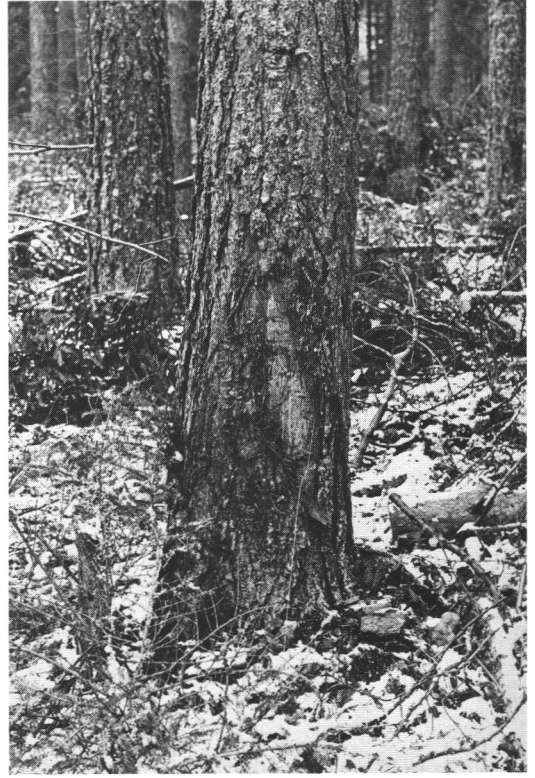
Kuva 2. Tyypillinen syvä vaurio. Myös puuaines vahingoittunut.  
*Fig. 2. Typical deep damage. Wood also damaged.*

*Syvävaurioissa* itse puuainekin on kolhaisun seurauksena vahingoittunut. Syviä vaurioita voidaan pitää hyvin haitallisina puun kehitykselle. Tyypillinen syvävaurio nähdään kuvassa 2.

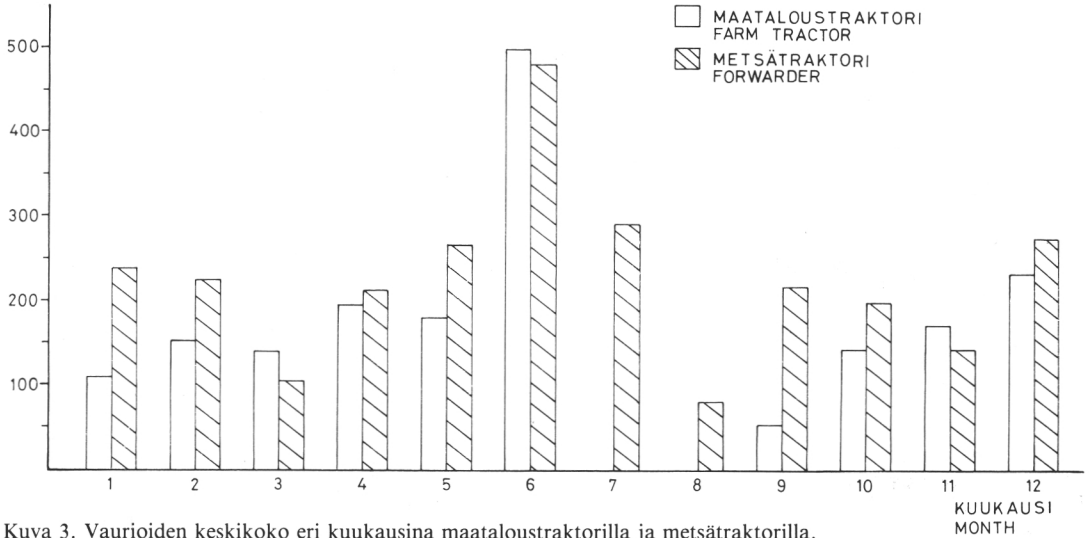
Kuva 3. Vaurioiden keskikoko eri kuukausina maataloustraktorilla ja metsätraktorilla.  
Fig. 3. Mean size of damage occurring in different months with farm tractor and forwarder.

Kuvassa 3 on esitetty eri kuukausina syntyneiden vaurioiden keskikoko. Kuvan selittävyttä heikentää, että maataloustraktorilla ei ole korjattu yhtään leimikkoa heinä—elokuussa. Vaurioiden koko on kuitenkin ollut suurimmillaan kesäkuussa, jonka ero muihin kuukausiin on varsin huomattava. Nila-aikana puu näyttää siis haavoittuvan herkästi. Samanlaisen tuloksen on tutkimuksissaan saanut myös Meng (1978). Keskimääräistä suurempia vaurioita olivat sekä maatalous- että metsätraktoreilla aiheuttaneet traktorin runko, pankot sekä pyörät.

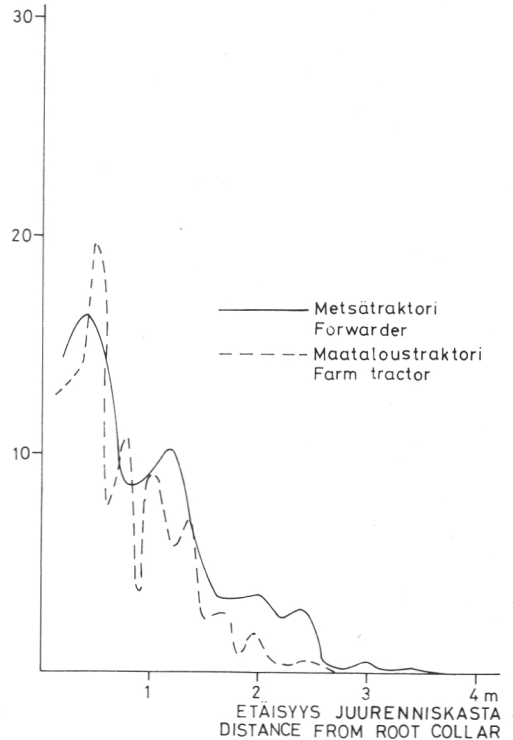
Runkovaurioiden keskimääräinen etäisyys juurenniskasta oli metsätraktorilla 97 cm, maataloustraktorilla 75 cm ja hevosella 40 cm. Juurivaurioiden keskimääräinen etäisyys juurenniskasta oli 73 cm metsätraktorilla, 73 cm maataloustraktorilla ja 51 cm hevosella. Runko- ja juurivaurioiden etäisyys juurenniskasta on esitetty kuvissa 4 ja 5.

Kuva 4. Runkovaurioiden etäisyys juurenniskasta maataloustraktorilla ja metsätraktorilla.  
Fig. 4. Distance between stem damage and root collar with farm tractor and forwarder.

Runkovaurioiden sijainti keskimäärin korkeammalla rungossa metsätraktorilla kuin maataloustraktorilla johtunee metsätraktorin suuremmasta koosta. Metsätraktorin runko ja pankot saattavat kolhia puuta hyvinkin korkealta, samoin kuormain saattaa heiluessaan aiheuttaa vaurioita korkealekin runkoon. Metsätraktorilla korjatuissa leimikoissa vaurioita oli aina 5 metrin korkeudelle asti, kun taas maataloustraktorin aiheuttamat vauriot olivat korkeintaan 4 metrin korkeudella.

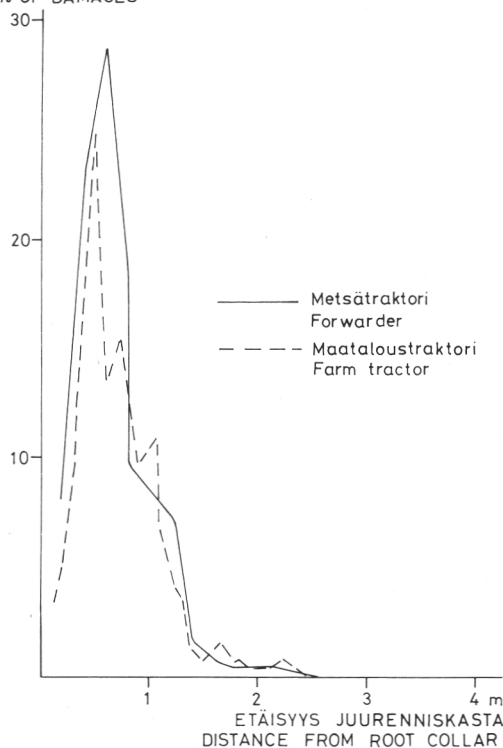
Kuva 5. Juurivaurioiden etäisyys juurenniskasta maataloustraktorilla ja metsätraktorilla.

Fig. 5. Distance between root damage and root collar with farm tractor and forwarder.

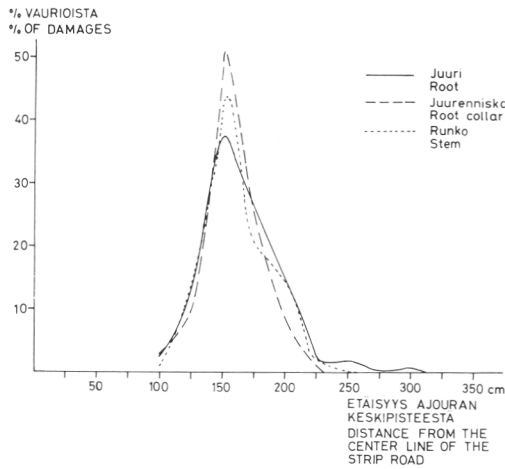
Kuvissa 6 ja 7 on esitetty vaurioituneiden puiden sijainti etäisyytenä ajouran keskipisteestä. Vauriopuiden sijainti lähellä uraa johtuu siitä, että inventoiduissa leimikoissa oli vinssausta ja muita esijuontomenetelmiä käytetty varsin vähän.

Kuva 6. Vauriopuiden etäisyys ajouran keskipisteestä maataloustraktorilla.

Fig. 6. Distance between damaged trees and the center line of the strip road with farm tractor.

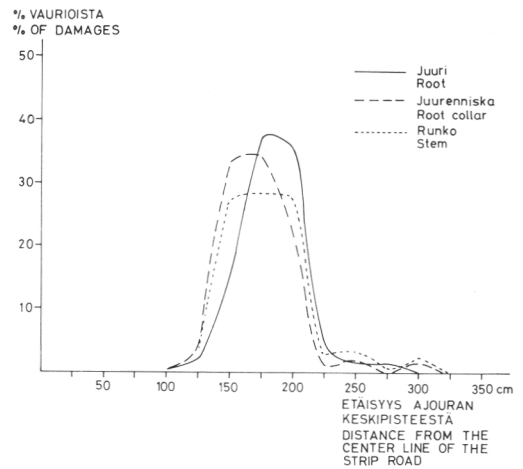
Kuva 7. Vauriopuiden etäisyys ajouran keskipisteestä metsätraktorilla.

Fig. 7. Distance between damaged trees and the center line of the strip road with forwarder.

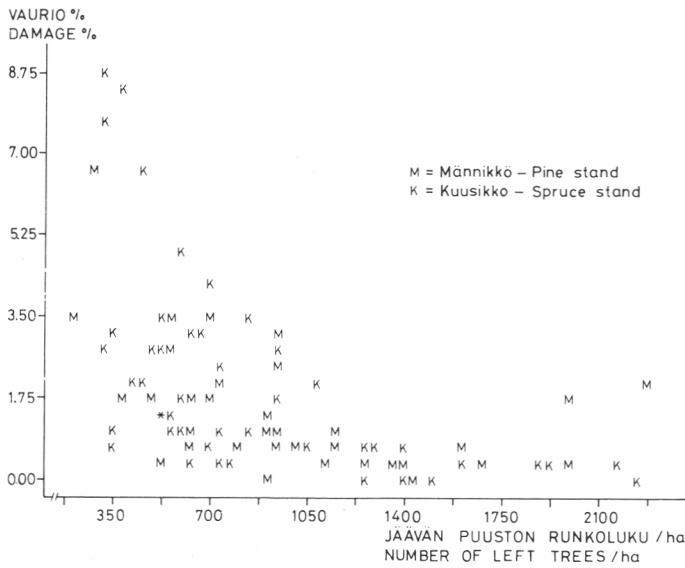
Kuva 9. Jäävän puuston runkoluvun vaikutus vaurioprocenttiin.  
 Fig. 9. Effect of the number of trees remaining on damage-%.

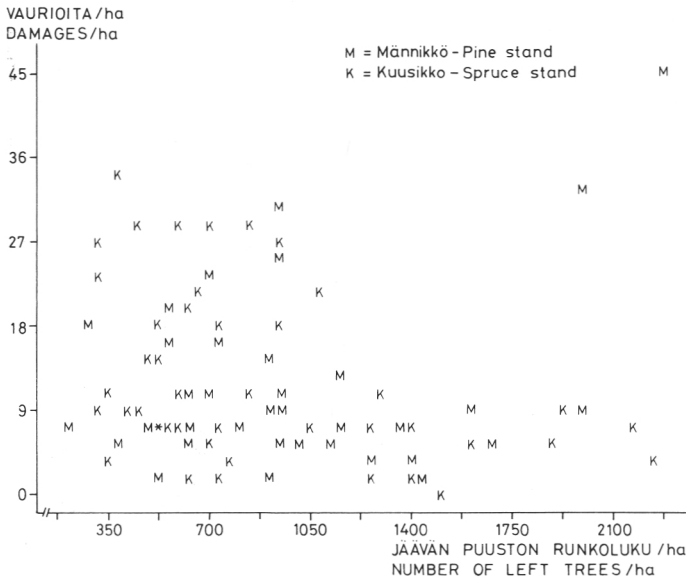
Kuva 10. Jäävän puuston runkoluvun vaikutus vaurioiden määrään.  
Fig. 10. Effect of the number of trees remaining on the number of damaged points.
