**Luonnonvara- ja biotalouden tutkimus 36/2023**

# **Fladojen ja kluuvien kunnostus kalojen lisääntymisalueiksi**

Kokemuksia kunnostuksista ja tuloksellisuuden  
mittausmenetelmistä

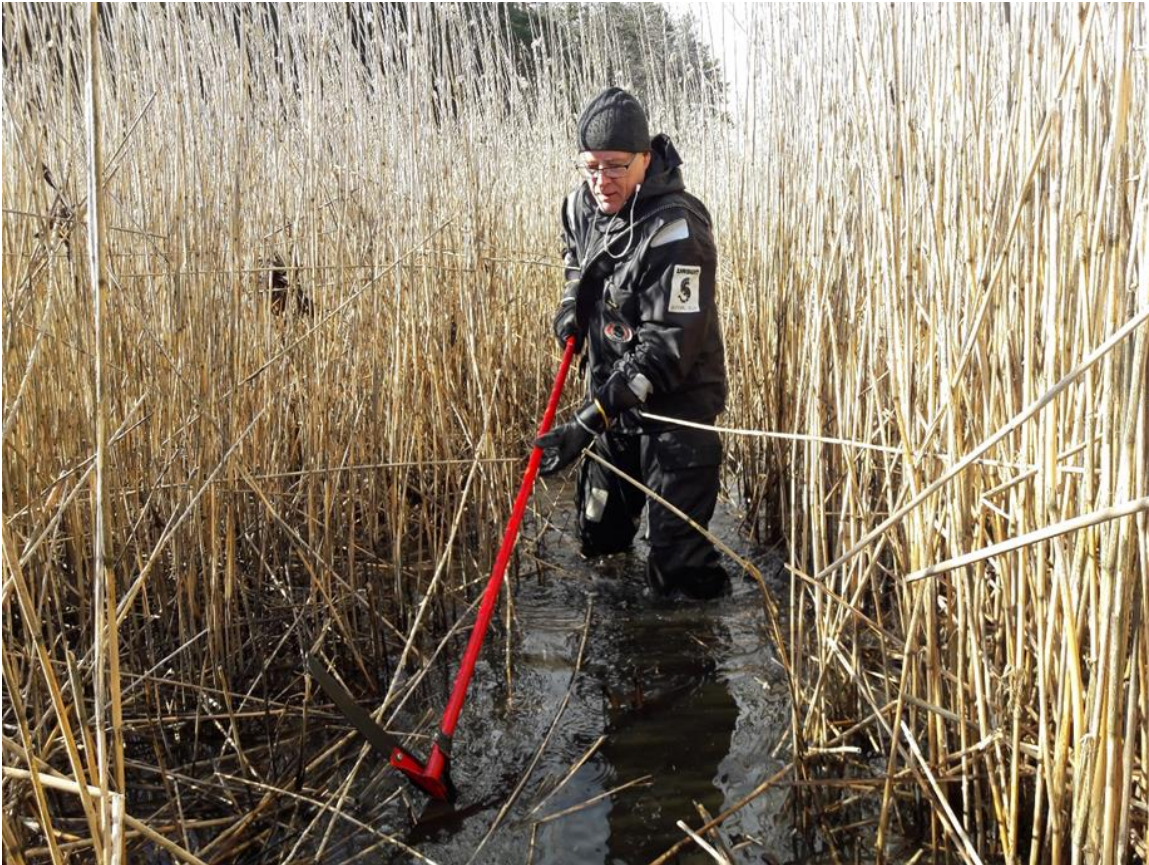
**Kuva 12.** Uoman niitto viikatteella. Kuva: Sanna Kuningas.

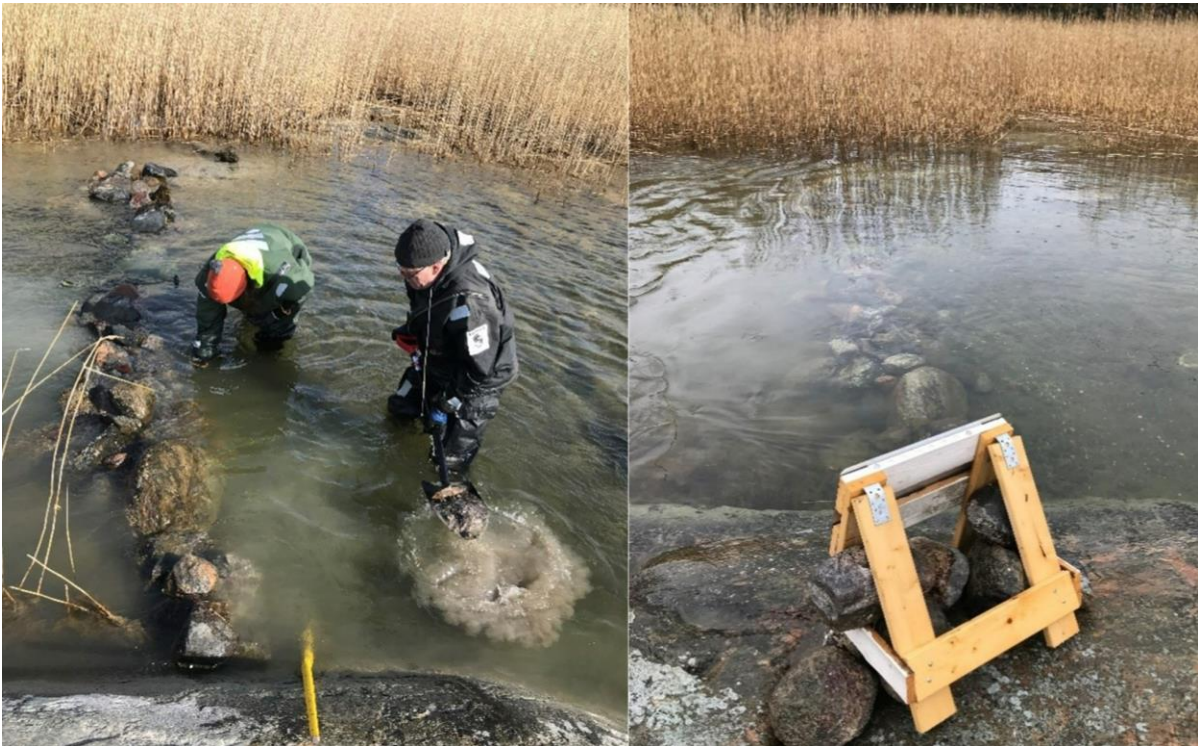
**Kuva 20.** Ytteröfladan suuaukon patoaminen kivillä, hiekkasäkeillä ja irtosoralla (vasen kuva). Veden virtaus fladan ja meren välillä oli ajoittain voimakasta (oikea kuva) meriveden pinnan noustessa padon yläreunaa korkeammalle. Kuvat: Mats Westerbom.

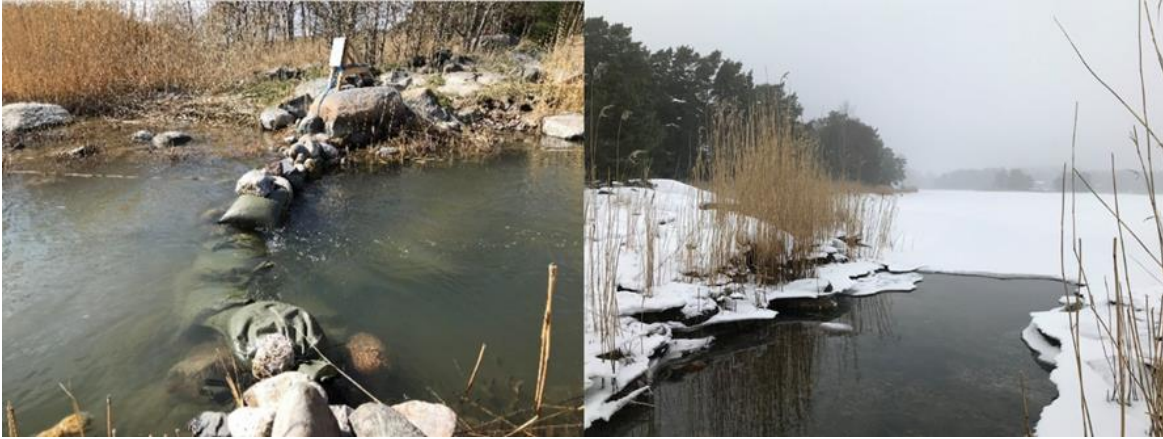
**Kuva 25.** Veden virtausta fladan ja merialueen välillä pyrittiin vähentämään kivistä, hiekasäkeistä ja sorasta kootulla patorakennelmalla. Voimakas virtaus pitää suuaukon sulana myös talvella. Kuvat: Mats Westerbom.

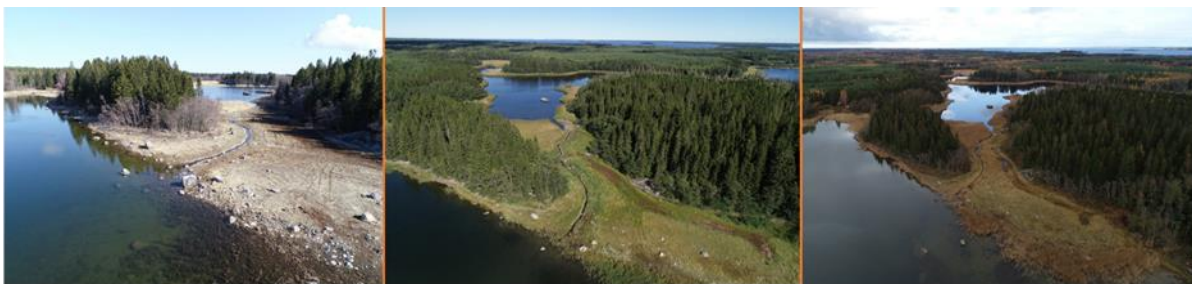
**Kuva 43.** Backfladan lasku-uoma kunnostuksen jälkeen keväällä ja kesällä 2020 sekä syksyllä 2021.

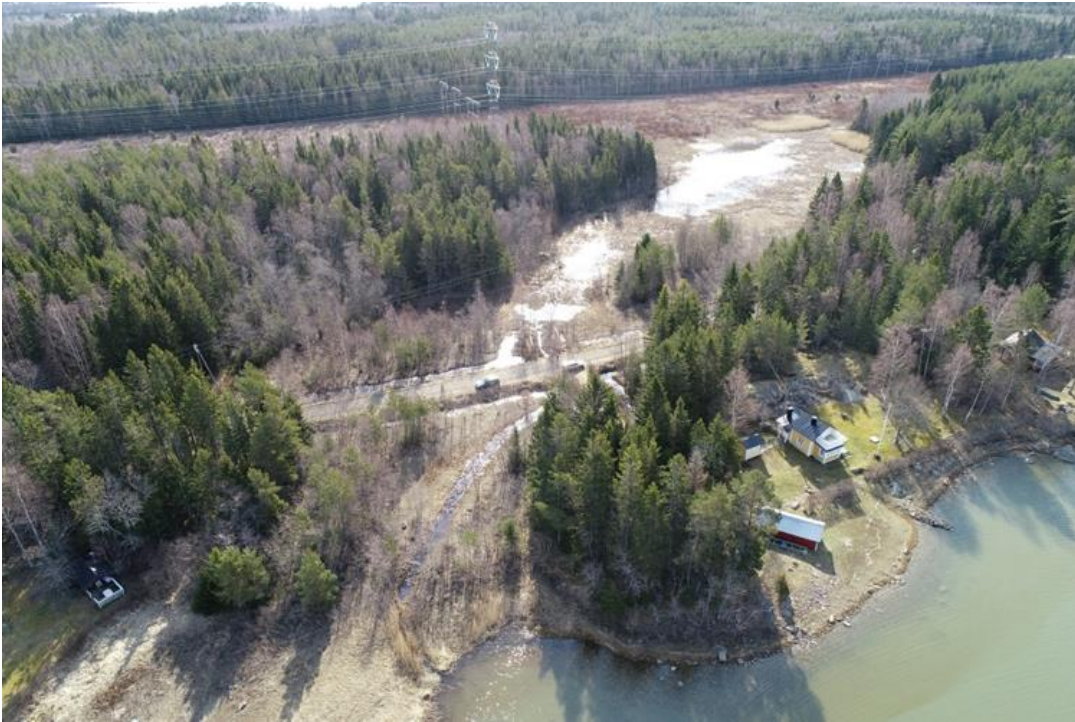
**Kuva 44.** Säsviken ennen kunnostusta huhtikuussa 2020. Kevällä kluuvissa oli hetken aikaa runsaasti vettä, mutta veden pinta laski nopeasti sulamisvesien mentyä. Kuva: Lari Veneranta.

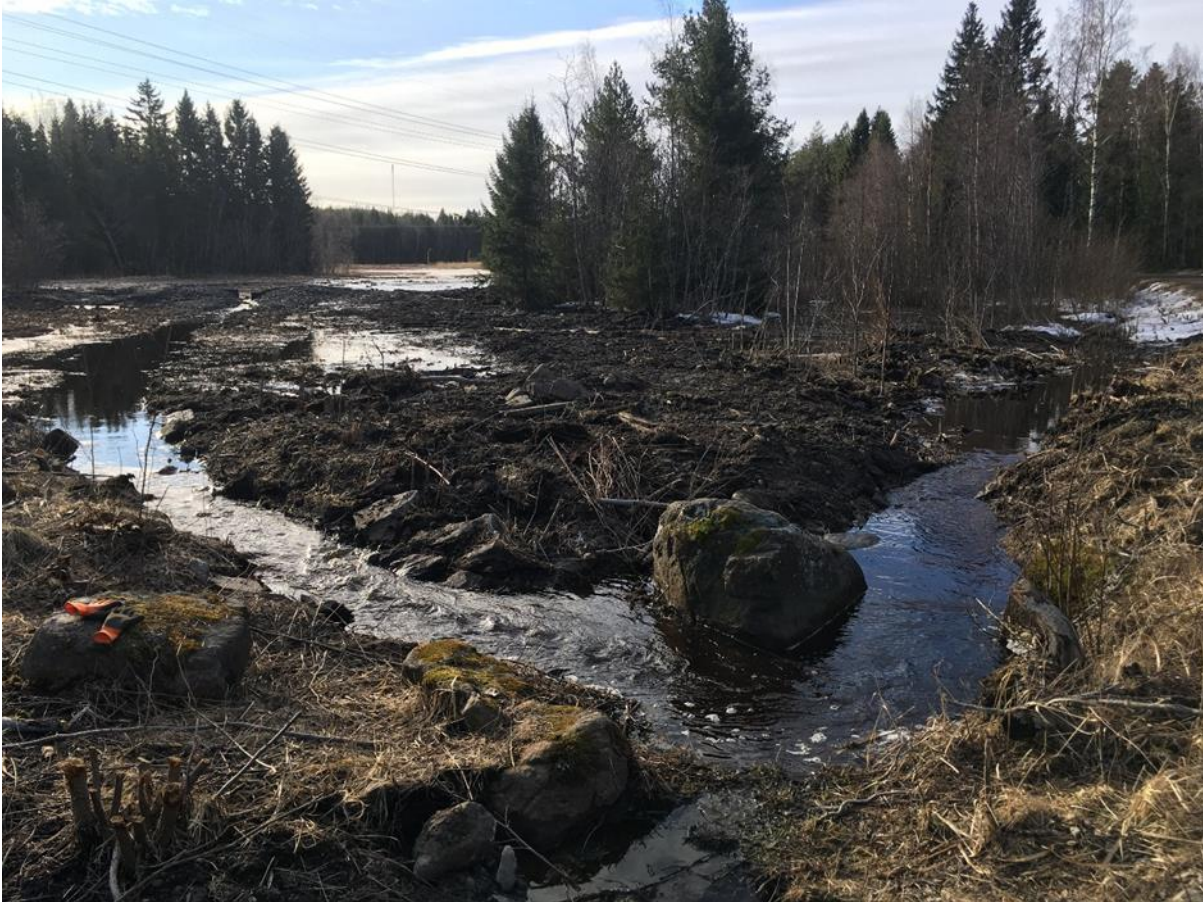
**Kuva 47.** Sävviken kunnostuksen jälkeen huhtikuussa 2021. Lasku-uoman lisäksi ohivirtaamaa tuli kuvan oikeassa reunassa näkyvän maantieojan kautta. Ohivirtaama estettiin patoamalla vuotokohta altaan reunalta maamassalla. Kuva: Lari Veneranta.

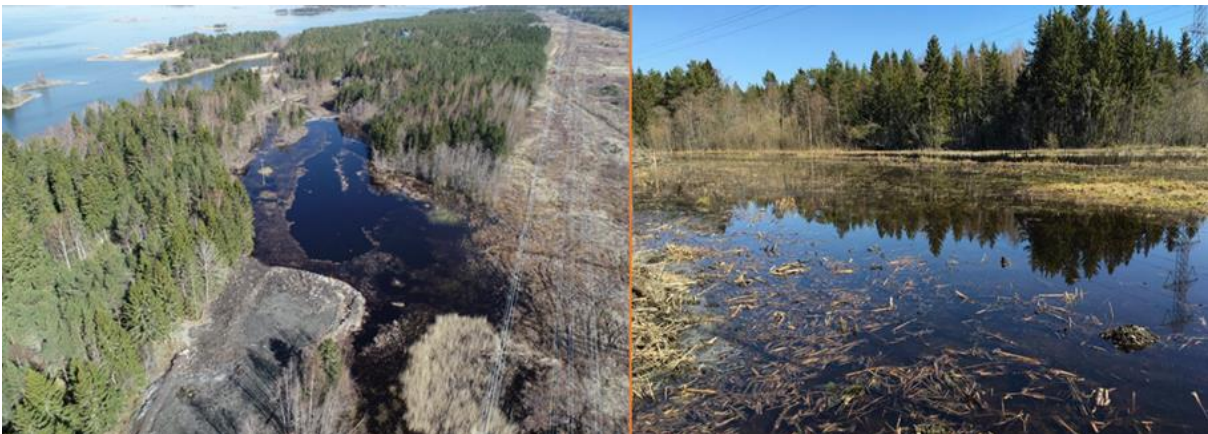
**Kuva 48.** Sävvikeniin muodostui kunnostuksen yhteydessä erittäin laaja matalan veden kosteikkoalue. Hauki käyttää koko matalaa aluetta kutualueena ja poikasia kuoriutui kunnostuksen jälkeen erittäin suuri määrä ennen kunnostusta vallinneeseen tilanteeseen verrattuna. Kuva: Lari Veneranta.

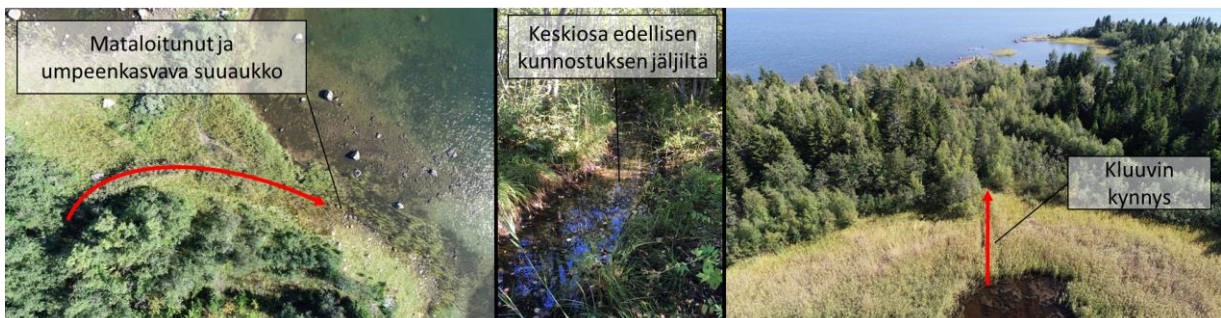
**Kuva 53.** Davidsfladan uoma ennen kunnostusta. Kuvat: Lari Veneranta.

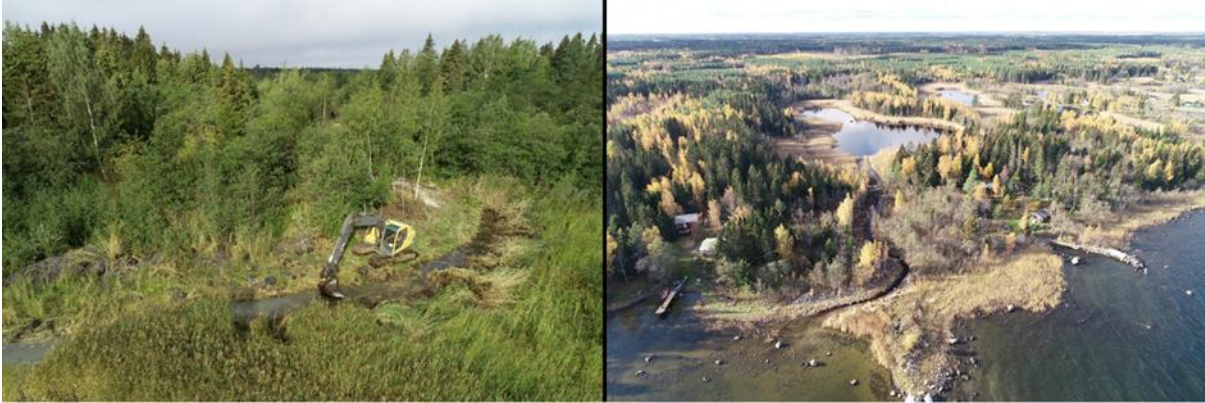
**Kuva 56.** Davidsfladassa uomasta poistettiin ruovikko juurakoineen ja uomaan laitettiin jarrukiviä paikalta löydetyistä materiaalista. Uoma pyrittiin kaivamaan V-muotoon, jotta vettä riittäisi alivesitilanteessakin. Kunnostuksen jälkeen uoma oli avonainen, koska reunustavia puita karsittiin kaivinkoneen reittiä varten. Kuvat: Lari Veneranta.

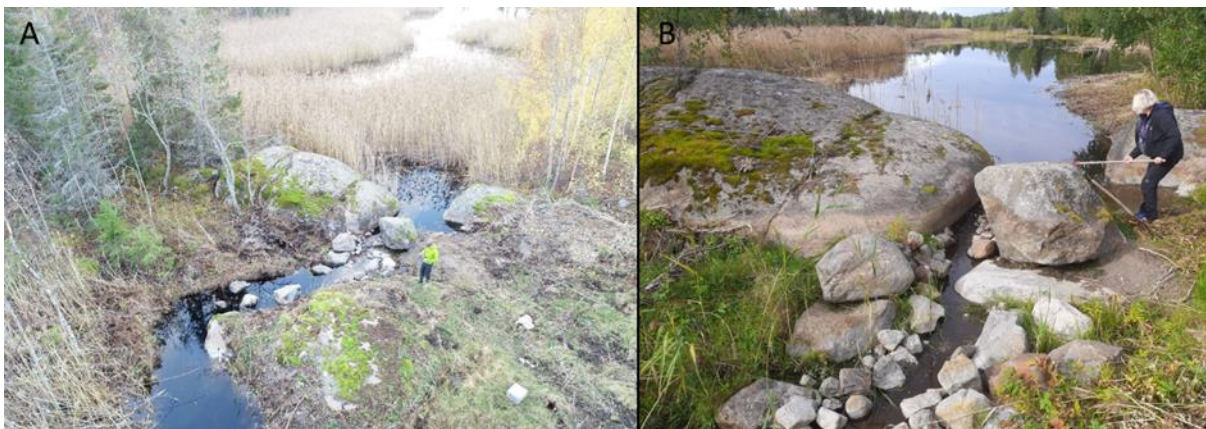
**Kuva 57.** Nimettömän kluuvin laskupuroon rakennettiin kynnyksen ja sen alapuolinen puroosuus kokonaan uusiksi (vasen kuva). Kuva on otettu lokakuussa 2021 kunnostuksen jälkeen. Elokuussa 2022 Nimettömässä kluuvissa niitettiin reuna-alueilta ja laskupuron edustalta kasvillisuutta pois (oikealla). Kuvat: Lari Veneranta ja Ole Backström.
