VALTION MAATALOUSKONEIDEN TUTKIMUSLAITOS
Finnish Research Institute of Engineering in Agriculture and Forestry

Koetusselostus

827

BM-RUOKINTAVAUNU

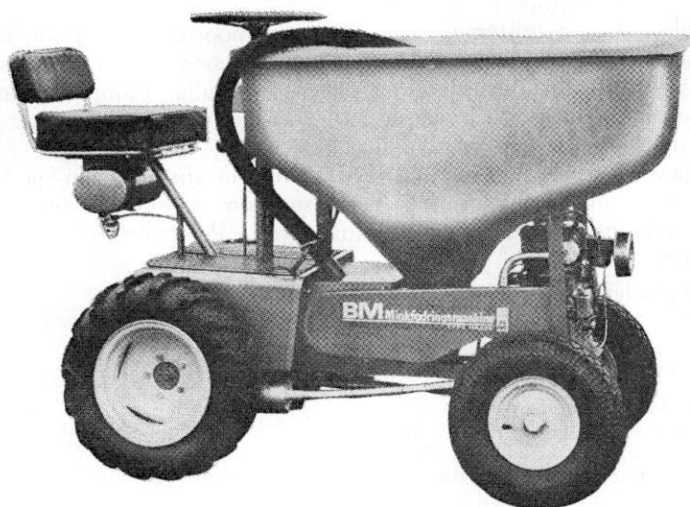
*BM-self propelled feed trolley model Haska,
year of manufacturing 1971*
