**Luonnonvara- ja biotalouden tutkimus 36/2023**

# **Fladojen ja kluuvien kunnostus kalojen lisääntymisalueiksi**

Kokemuksia kunnostuksista ja tuloksellisuuden  
mittausmenetelmistä

**Antti Lappalainen, Sanna Kuningas, Lari Veneranta ja  
Mats Westerbom**

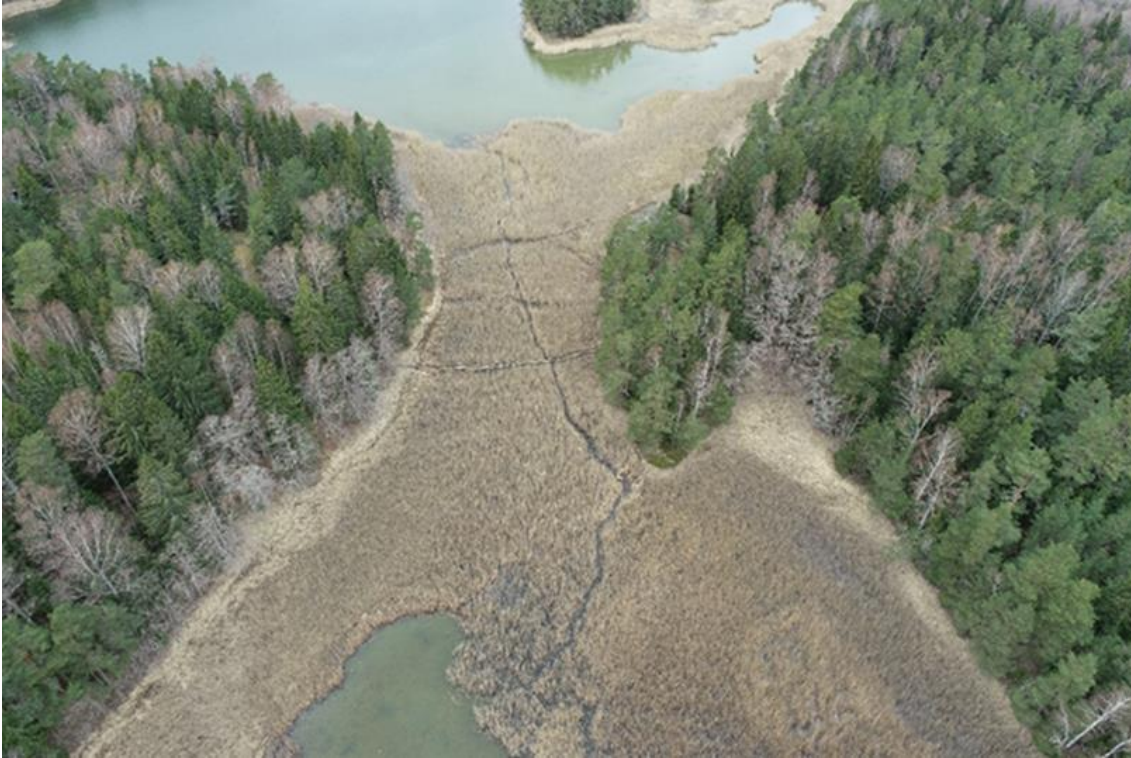
**Kuva 11.** Solbackfladan uoma keväällä 2021. Uomassa on vettä, yhteys meren (kuvassa ylhäällä) ja kluuvin välillä on toimiva. Kuva: Sanna Kuningas.

Kunnostus toteutettiin maaliskuussa 2020, hieman ennen kalojen kutuaikaa. Kunnostuksessa ruovikkoon niitettiin noin metrin levyinen käytävä kluuvista mereen (Kuva 11). Niittäminen tapahtui viikatteella (Kuva 12), jolla myös katkottiin ruokokasvuston juurakot käytävän kohdalta ja poistettiin syntyneestä uomasta irtainta materiaalia. Järviruokoa kasvaa takaisin melko nopeasti kevyen poistokäsittelyn jälkeen ja uomaan kertyy irtainta materiaalia. Siksi uomaa jouduttiin "huoltamaan" myös keväällä 2021. Ennen kunnostuksia toiminnalle haettiin lupa maanomistajalta ja suunnitelma esitettiin myös ELY-keskukselle. Maaliskuussa 2020 tehdyssä kunnostuksessa kului aikaa kahdelta ihmiseltä paikan päällä noin viisi tuntia.

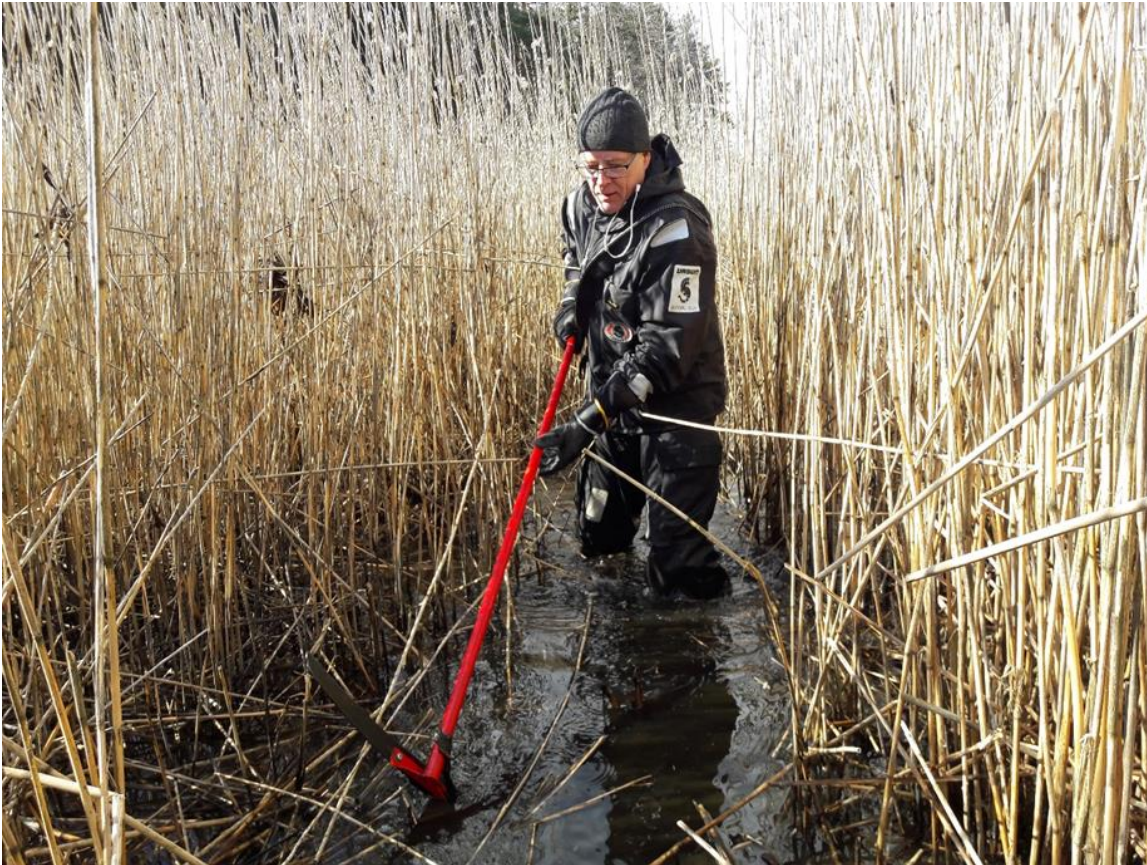
**Kuva 12.** Uoman niitto viikatteella. Kuva: Sanna Kuningas.

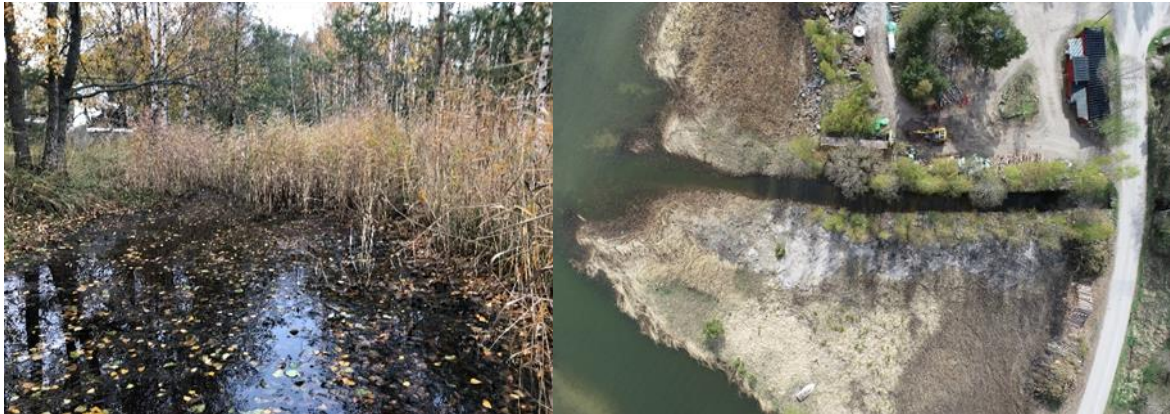
**Kuva 16.** Ojan loppuosaa oli ennen kunnostusta voimakkaasti liettyneenä (vasen kuva). Ojaa syvennettiin ruoppaamalla ja samalla poistettiin ojassa olevaa kasvillisuutta (ilmakuva oikealla). Kuvat: Mats Westerbom ja Sanna Kuningas.

Kunnostuksen tavoitteena oli ylläpitää kalojen kulkuyhteyttä merestä kluuviin ja estää ojan alaosan umpeenkasvua lähivuosien aikana. Kunnostus oli siis ennaltaehkäisevä toimenpide. Ojan alaosaan oli vuosien kuluessa kertynyt runsaasti lietettä, joka oli yhdessä kasvillisuuden mataloitannut alaosaan niin, että matalan veden aikana kalojen kulkuyhteys oli vähintäänkin vaikeutunut. Ojaa on ruopattu aikaisemmin, ehkä noin 20–30 vuotta sitten. Kalojen kulkuyhteys ojassa tulee tulevaisuudessakin olemaan ainoastaan ajoittainen ja toimenpiteitä ylläpitämiseksi tulisi myöhemmin tehdä koko ojassa. Nyt toimenpide kohdennettiin vain ojan kriittisimpään alueeseen.

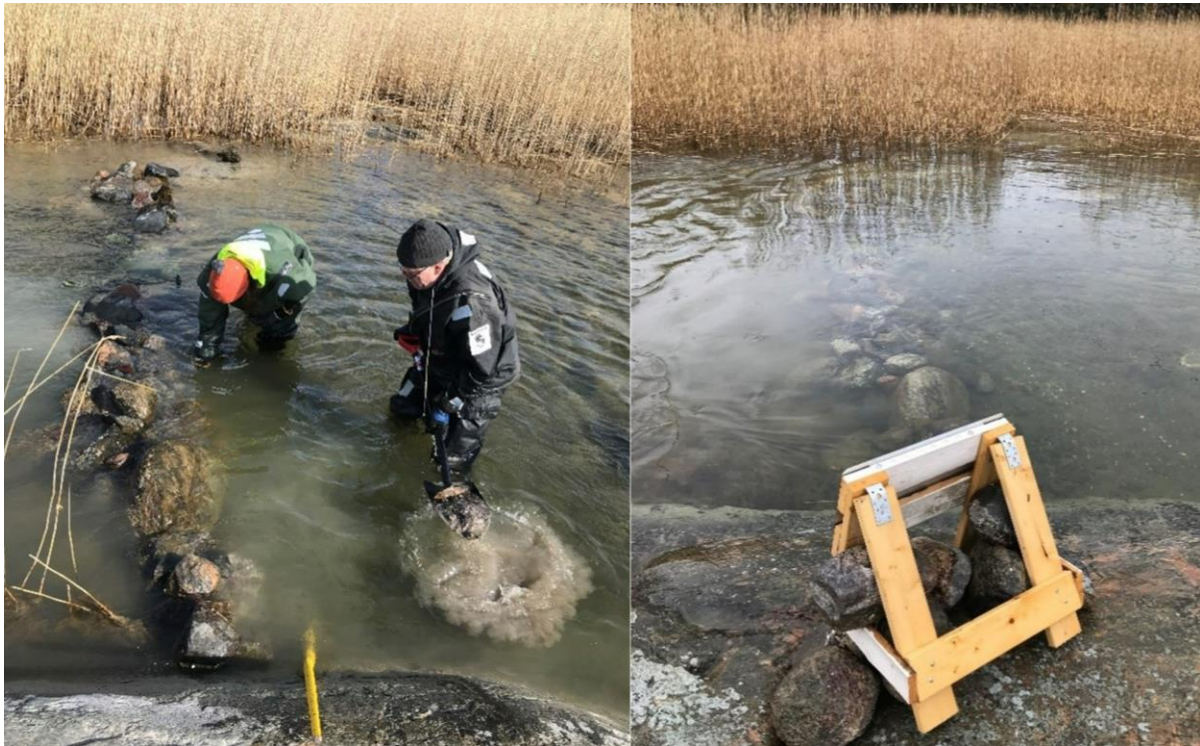
**Kuva 20.** Ytteröfladan suuaukon patoaminen kivillä, hiekkasäkeillä ja irtosoralla (vasen kuva). Veden virtaus fladan ja meren välillä oli ajoittain voimakasta (oikea kuva) meriveden pinnan noustessa padon yläreunaa korkeammalle. Kuvat: Mats Westerbom.

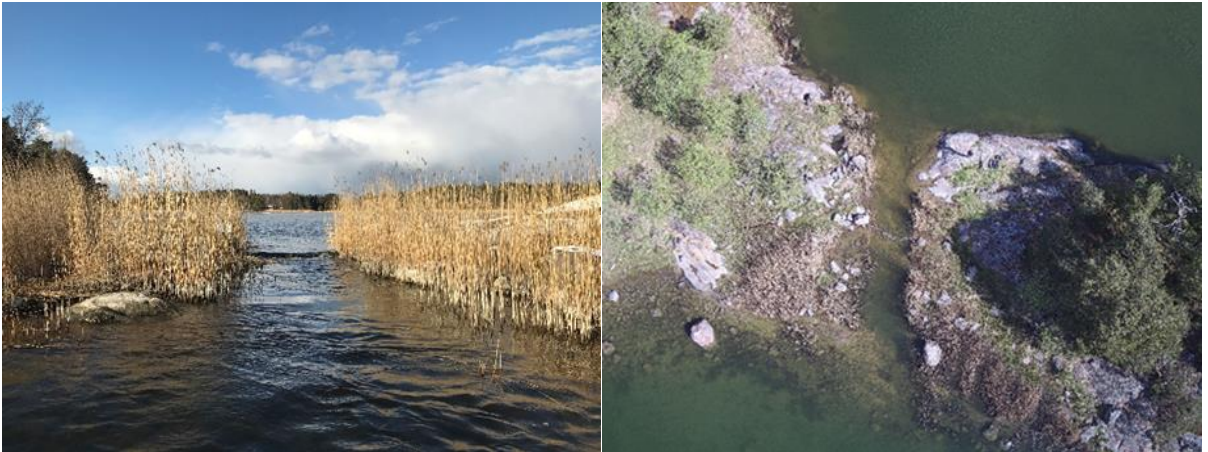
**Kuva 24.** Stensfladan meriyhteys on kapea ja osittain ihmisen muokkaama. Kuvat Mats Westerbom ja Pavel Alekseychik.

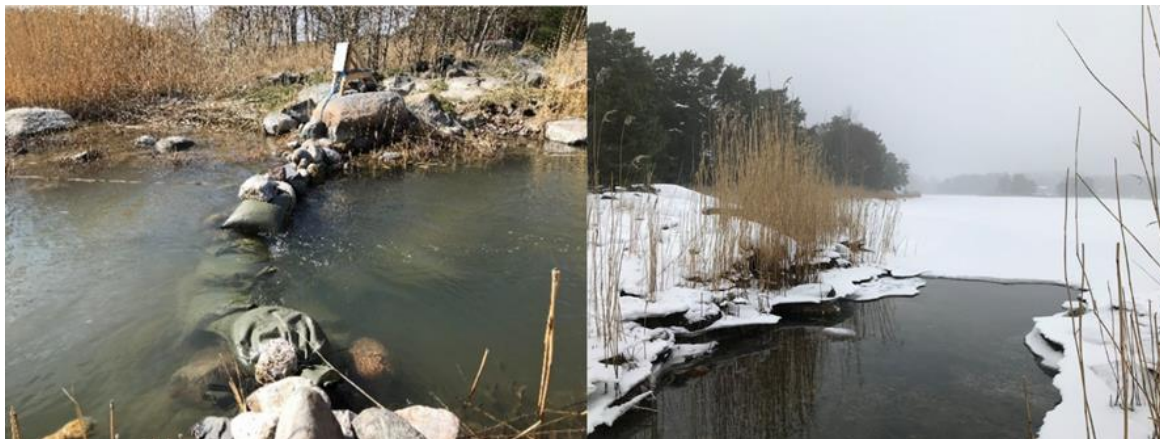
**Kuva 25.** Veden virtausta fladan ja merialueen välillä pyrittiin vähentämään kivistä, hiekasäkeistä ja sorasta kootulla patorakennelmalla. Voimakas virtaus pitää suuaukon sulana myös talvella. Kuvat: Mats Westerbom.

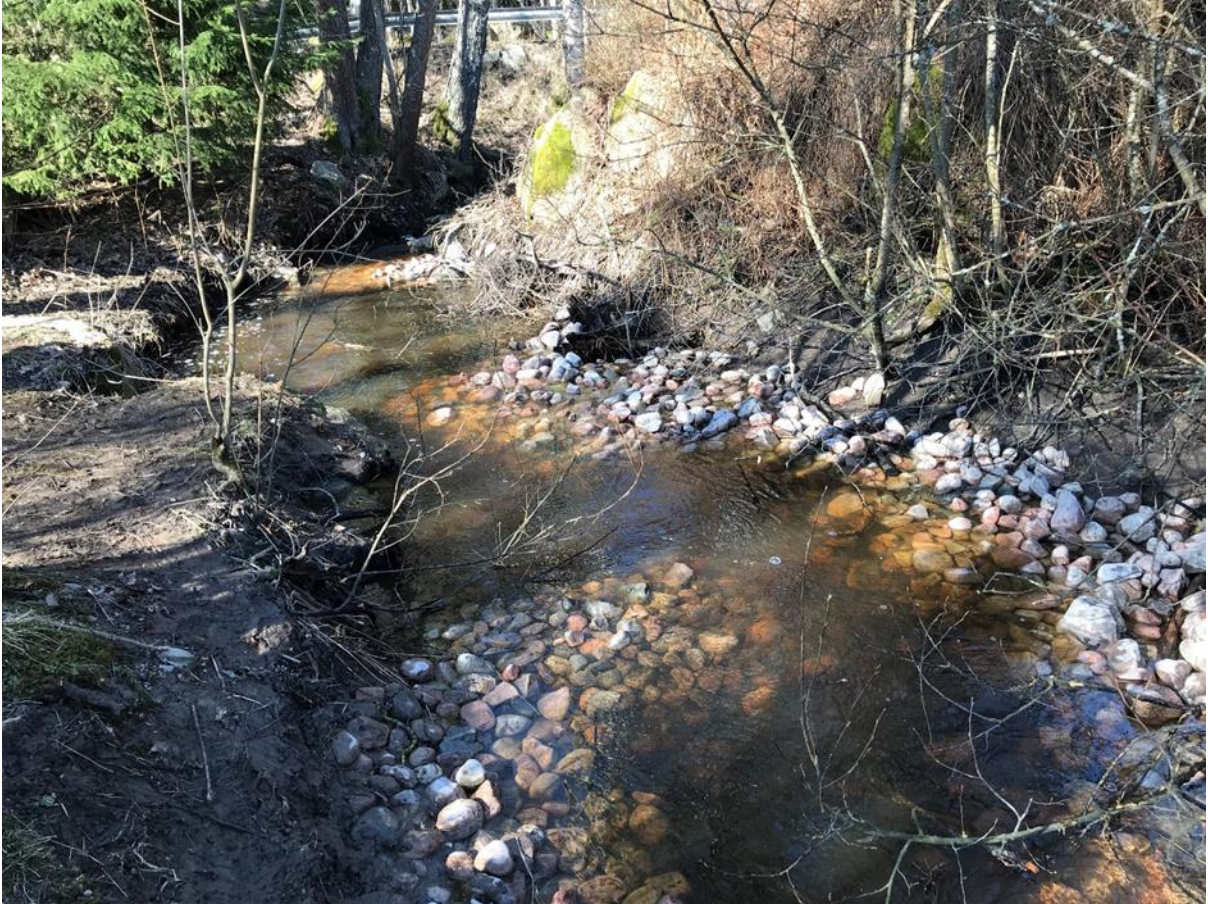
**Kuva 29.** Byträsketin kluuvijärven uoma kavennettiin kivimateriaalilla keväällä 2020. Kuva: Mats Westerborn.

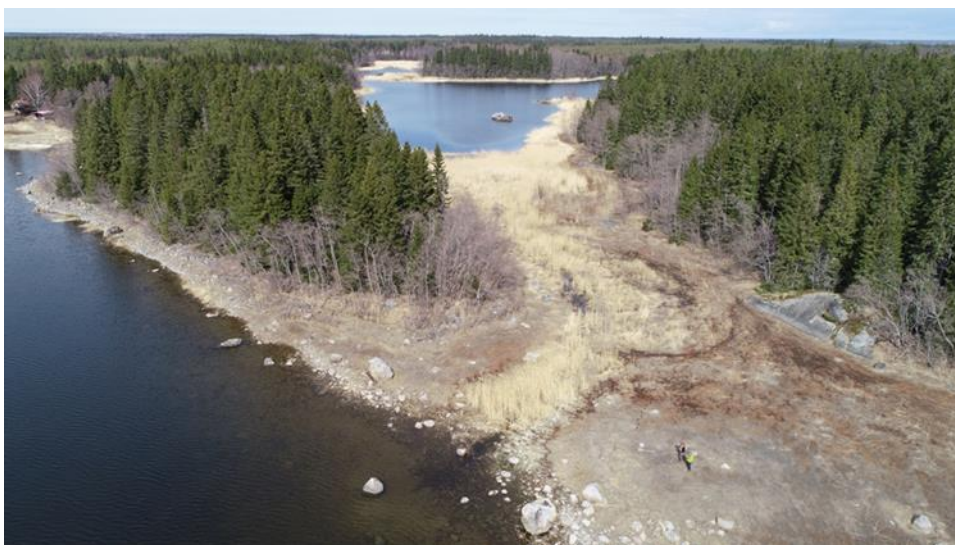
**Kuva 32.** Backfladan uoman suuaukko ja kluuvi (takana) kuvattuna ennen kunnostusta 3.5.2018. Kuva: Lari Veneranta.

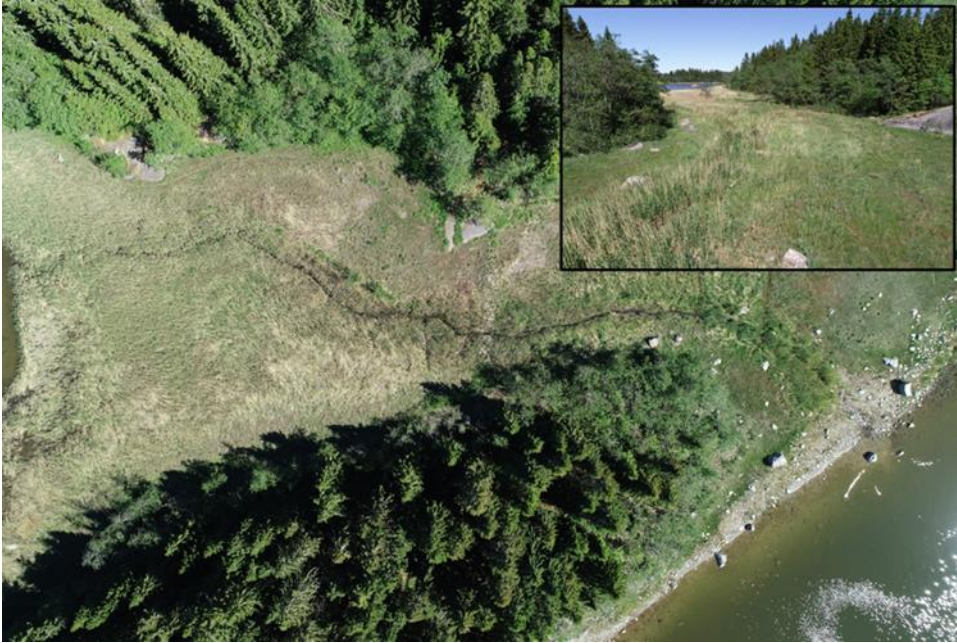
**Kuva 35.** Backfladan lasku-uoma kesäkuussa 2018. Uoma on vielä vesitetty kevään sulamisvesien vaikutuksesta, mutta ruovikko kasvaa uomassa voimakkaasti. Kuva: Lari Veneranta.

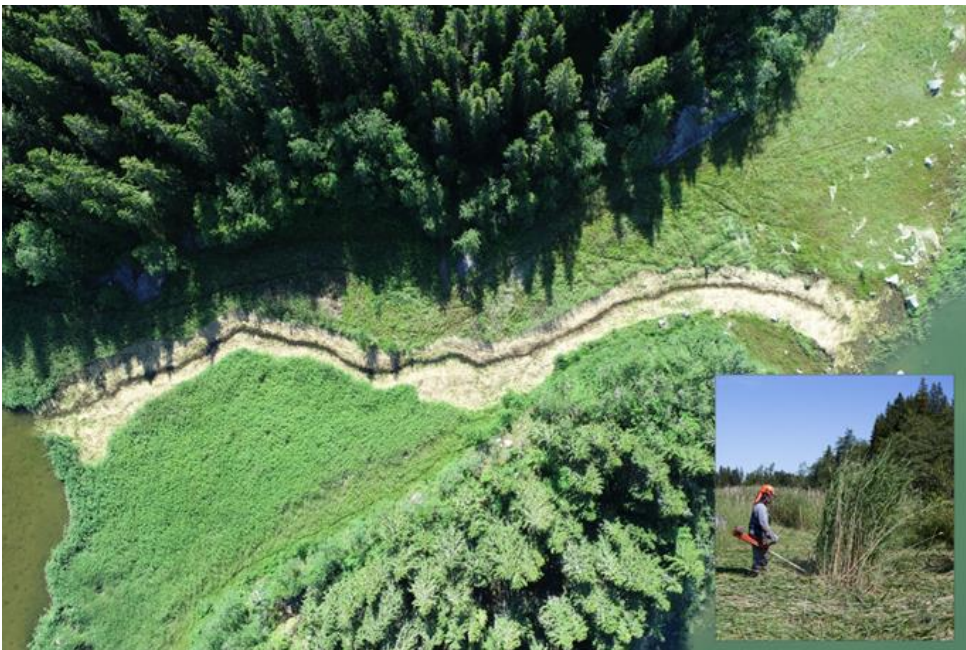
**Kuva 36.** Backfladan lasku-uoma ruovikon raivauksen jälkeen. Kuva: Lari Veneranta.

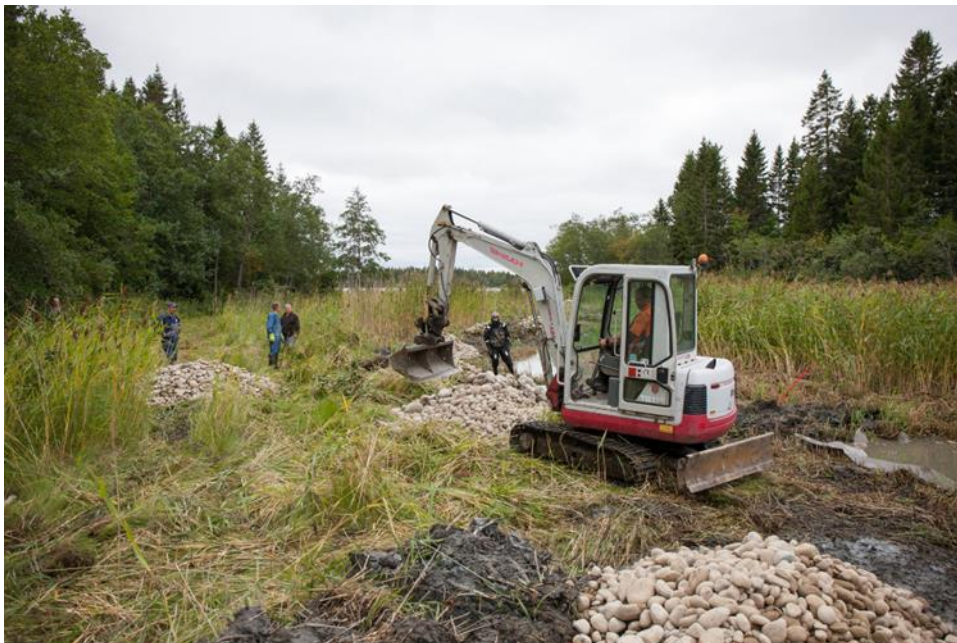
**Kuva 37.** Backfladan lasku-uoman kunnostusta kaivinkoneella. Kuva: Lari Veneranta.

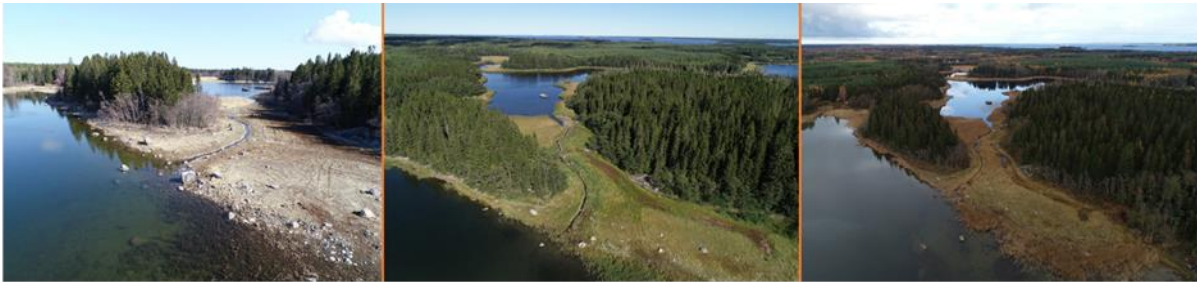
**Kuva 43.** Backfladan lasku-uoma kunnostuksen jälkeen keväällä ja kesällä 2020 sekä syksyllä 2021.

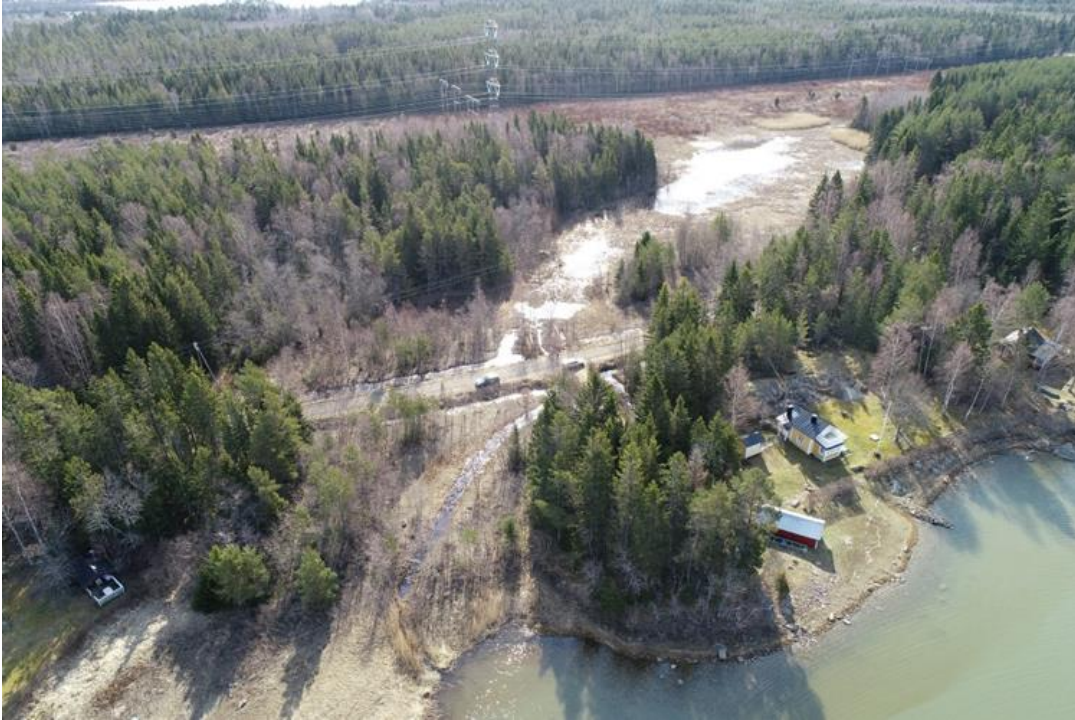
**Kuva 44.** Sävviiken ennen kunnostusta huhtikuussa 2020. Kevällä kluuvissa oli hetken aikaa runsaasti vettä, mutta veden pinta laski nopeasti sulamisvesien mentyä. Kuva: Lari Veneranta.

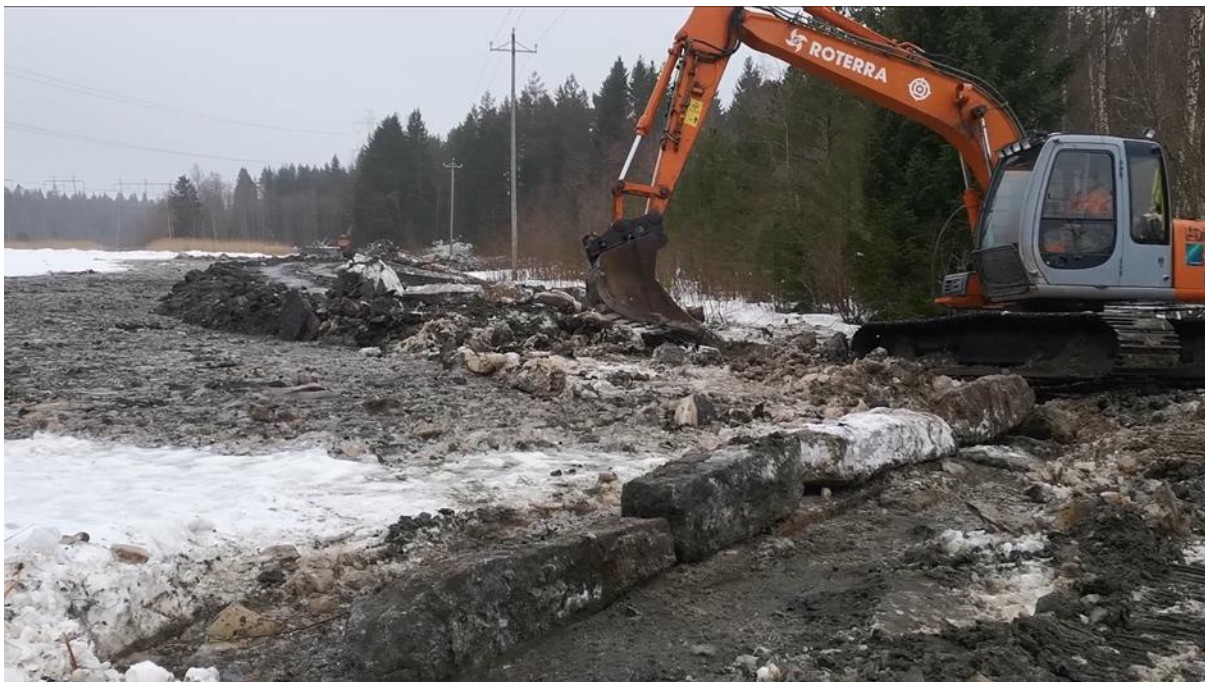
**Kuva 46.** Kunnostus Sävvikenissä tehtiin helmikuussa 2021 ja laskupuron kiveäminen huhtikuun alussa. Altaan kaivamisessa käytettiin kahta kaivinkonetta. Kuvassa kaivinkone siirtää fladankynnyksen kohdalle graniittipalkkeja. Kaivinkoneen takana näkyvä maavalli on jäätä ja kasvillisuusmassaa. Kuva: Lari Veneranta.

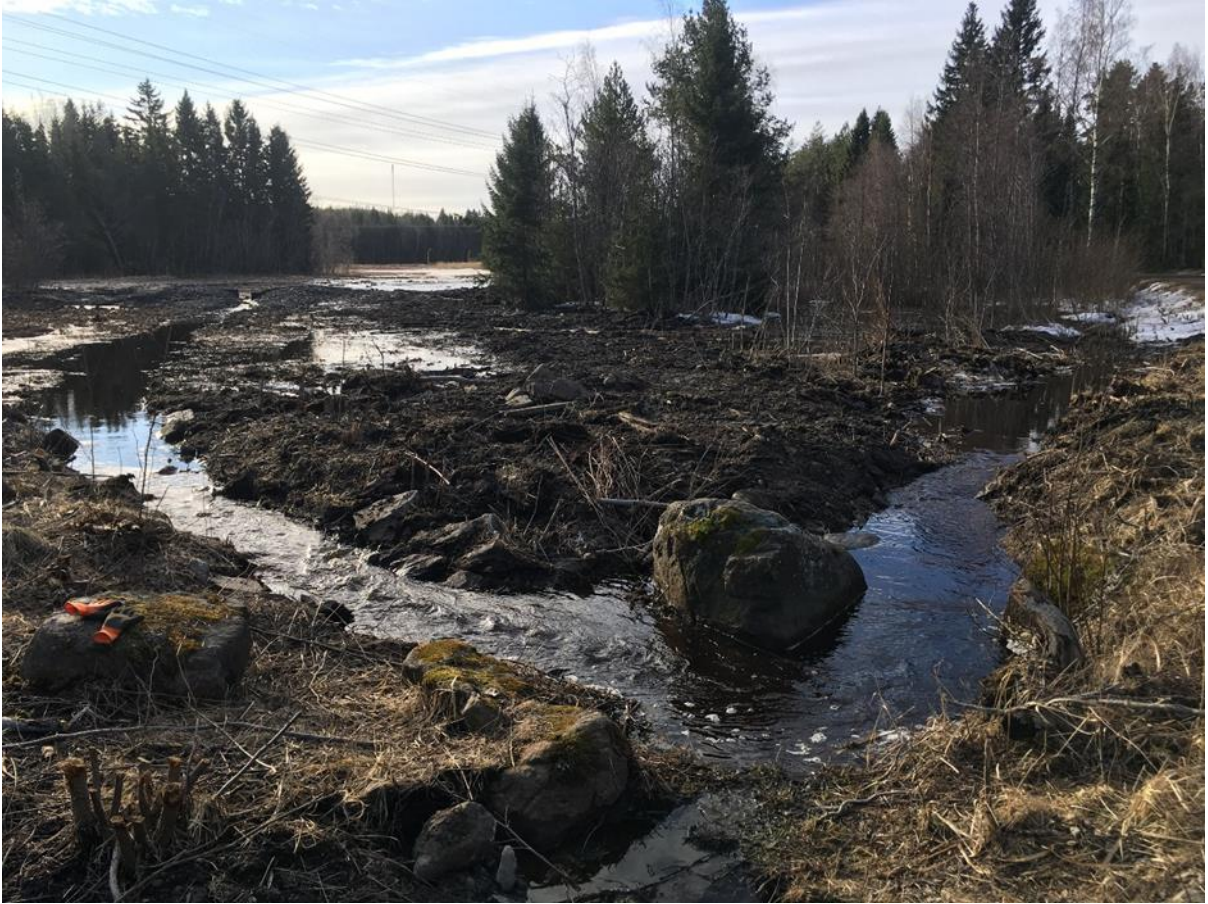
**Kuva 47.** Sävvi­ken kunnostuksen jälkeen huhtikuussa 2021. Lasku-uoman lisäksi ohivirtaamaa tuli kuvan oikeassa reunassa näkyvän maantieo­jan kautta. Ohivirtaama estettiin patoamalla vuotokohta altaan reunalta maamassalla. Kuva: Lari Veneranta.

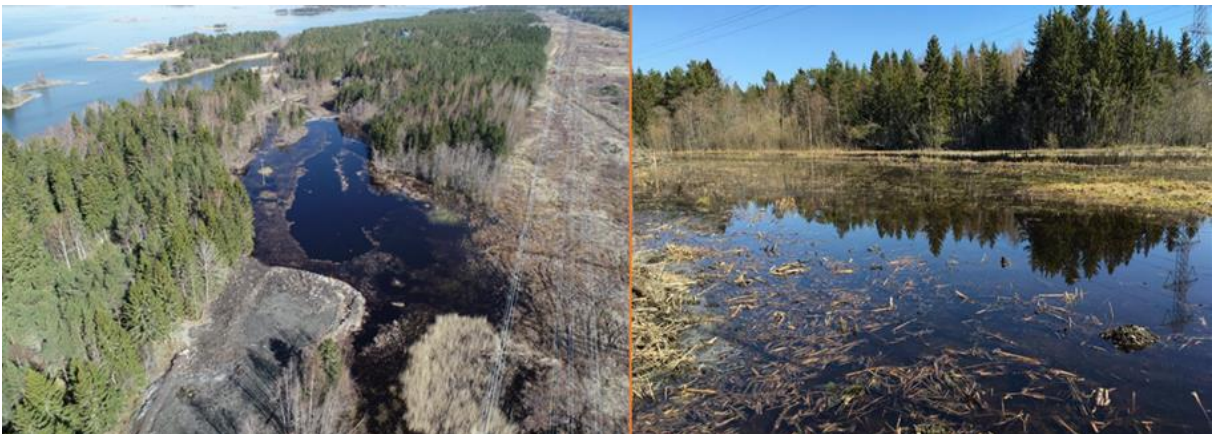
**Kuva 48.** Sävvi­keniin muodostui kunnostuksen yhteydessä erittäin laaja matalan veden kosteikkoalue. Hauki käyttää koko matalaa aluetta kutualueena ja poikasia kuoriutui kunnostuksen jälkeen erittäin suuri määrä ennen kunnostusta vallinneeseen tilanteeseen verrattuna. Kuva: Lari Veneranta.

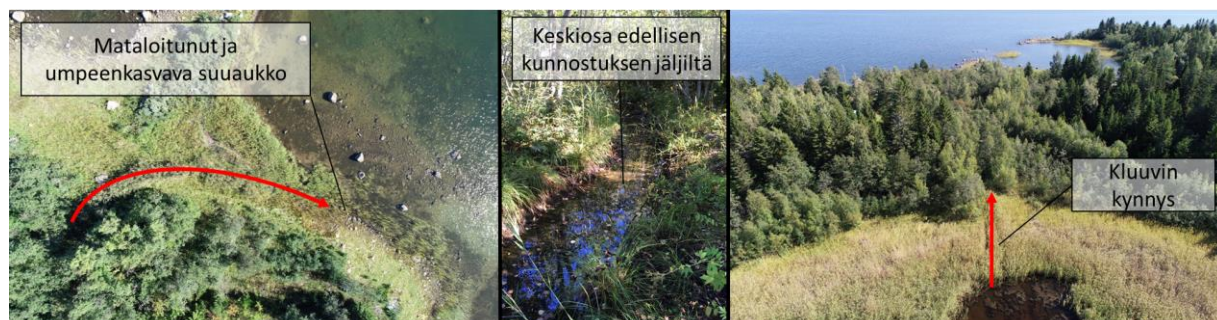
**Kuva 53.** Davidsfladan uoma ennen kunnostusta. Kuvat: Lari Veneranta.

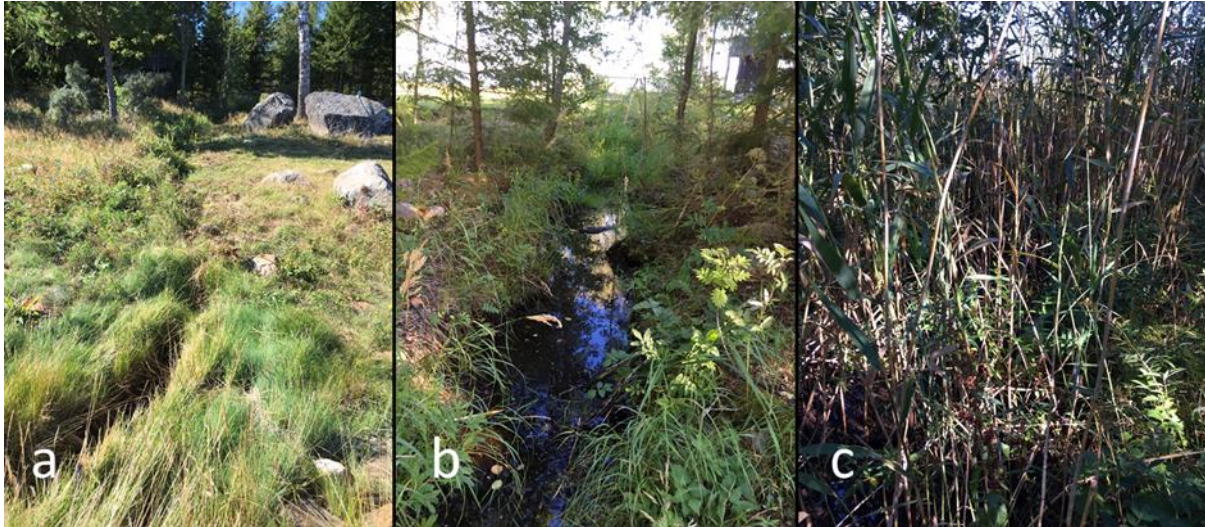
**Kuva 54.** Nimettömän kluuvin uoman alaosa on kapea ja kiveetty, mutta heinikoitumassa (a). Alin osa on muokattu ja kiveetty, mutta noin 40 m ylempänä uoma on kaivettu koneella suoraksi (b). Kalliokynnyksen ylä- ja alapuolella uoma on ruovikoitumassa umpeen (c). Kuvat: Lari Veneranta.

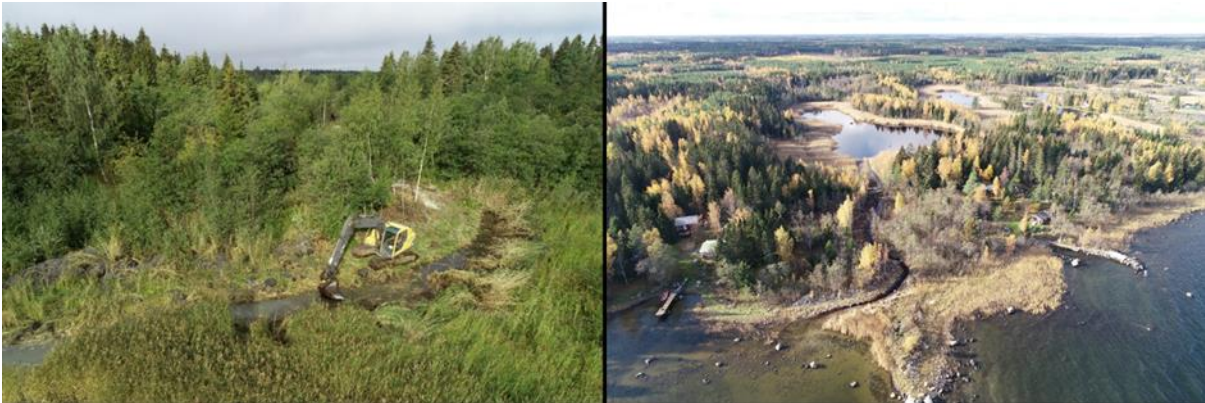
**Kuva 56.** Davidsfladassa uomasta poistettiin ruovikko juurakoineen ja uomaan laitettiin jarrukiviä paikalta löydetyistä materiaalista. Uoma pyrittiin kaivamaan V-muotoon, jotta vettä riittäisi alivesitilanteessakin. Kunnostuksen jälkeen uoma oli avonainen, koska reunustavia puita karsittiin kaivinkoneen reittiä varten. Kuvat: Lari Veneranta.

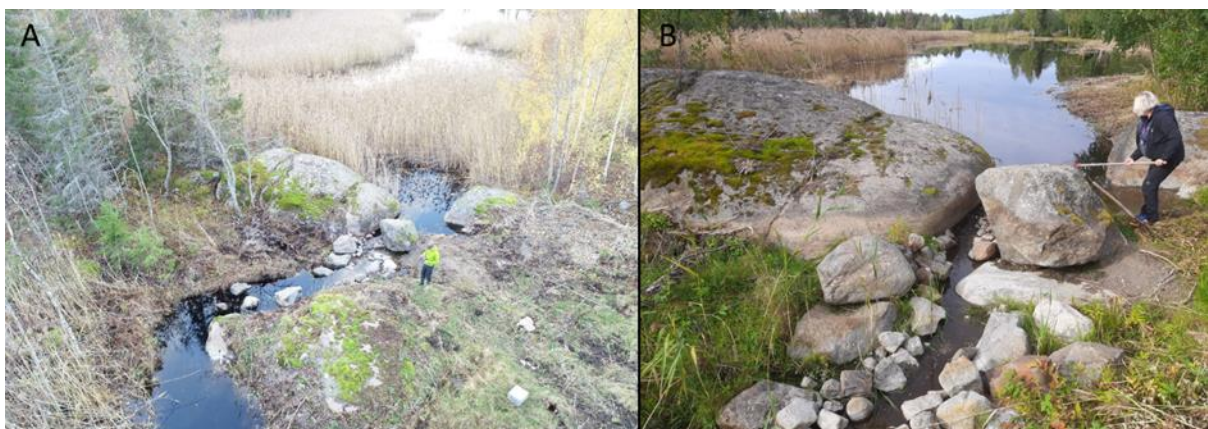
**Kuva 57.** Nimettömän kluuvin laskupuroon rakennettiin kynnyksen ja sen alapuolinen puroosuus kokonaan uusiksi (vasen kuva). Kuva on otettu lokakuussa 2021 kunnostuksen jälkeen. Elokuussa 2022 Nimettömässä kluuvissa niitettiin reuna-alueilta ja laskupuron edustalta kasvillisuutta pois (oikealla). Kuvat: Lari Veneranta ja Ole Backström.

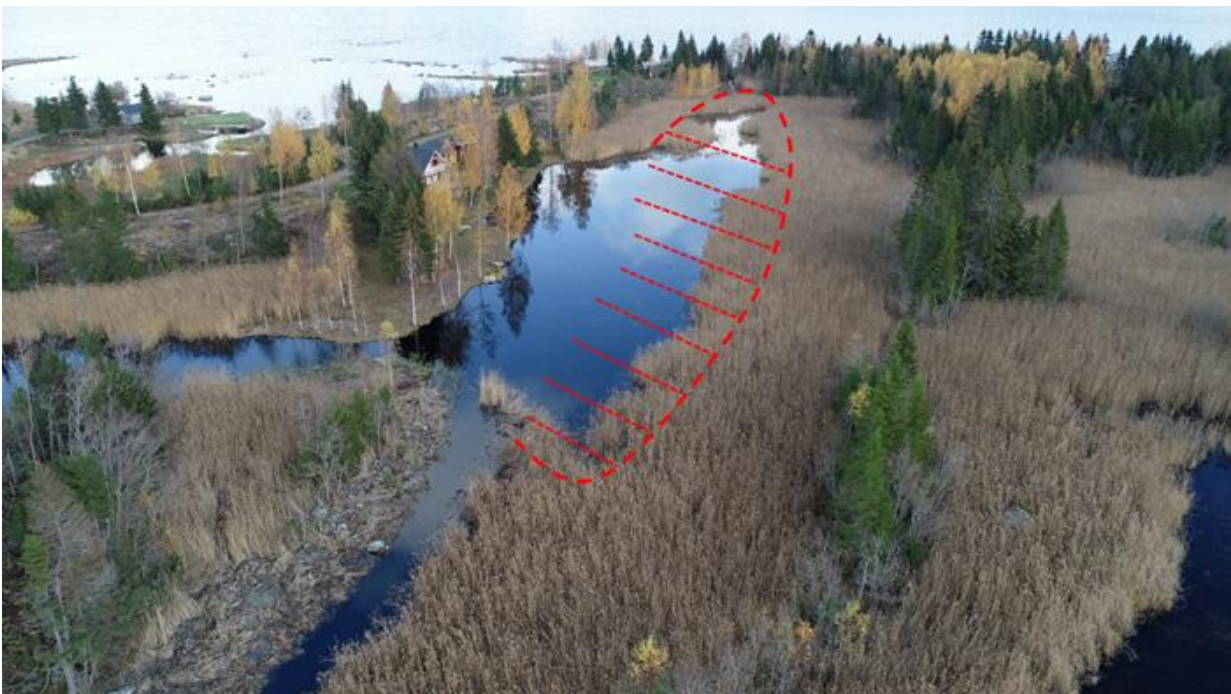
**Kuva 58.** Niittoa alue Nimettömässä kluuvissa merkitty punaisella katkoviivalla. Kuva: Lari Verneranta.
