**VALTION MAATALOUSKONEIDEN TUTKIMUSLAITOS**

TIEDOTE 1—1968

TRAKTORIN PYÖRÄKETJUN  
TIEN PINTAA RIKKOVASTA  
VAIKUTUKSESTA

Lassi Räisänen ja Mikko Hänninen

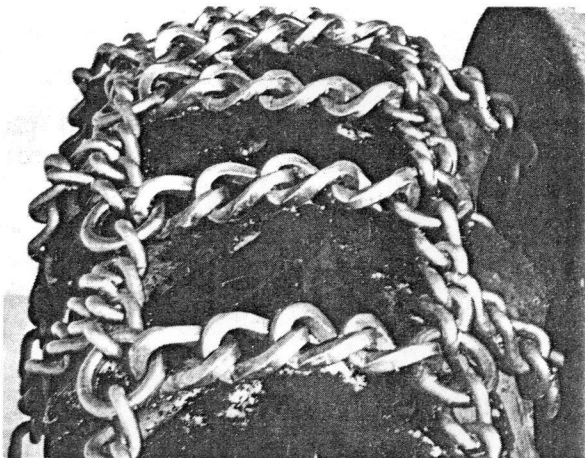
Ketju A (kuva 1) on ns. neliselkämallinen silmukkaketju (Kom-

bi Trumpf, A/b Uniphon, Ruotsi). Poikittaisketjut ovat poikkileik-  
kaukseltaan 4-kulmaiset, 11 mm x 11 mm. Paino n. 133 kg/pari.

- Kuva 1. Kombi Trumpf, paino 133 kg/pari.  
Kuva 2. Fram, hokkien pituus 20 mm, paino 110 kg/pari.  
Kuva 3. Muko (2/17) 2-hokkinen ketju (17 mm), paino 82 kg/pari.  
Kuva 4. Muko (2/26) 2-hokkinen ketju (30 mm), paino 84 kg/pari.  
Kuva 5. Muko (3/26) 3-hokkinen ketju (30 mm), paino 113 kg/pari.  
Kuva 6. Kombi Grip, hokkien pituus 25 mm, paino 97 kg/pari.

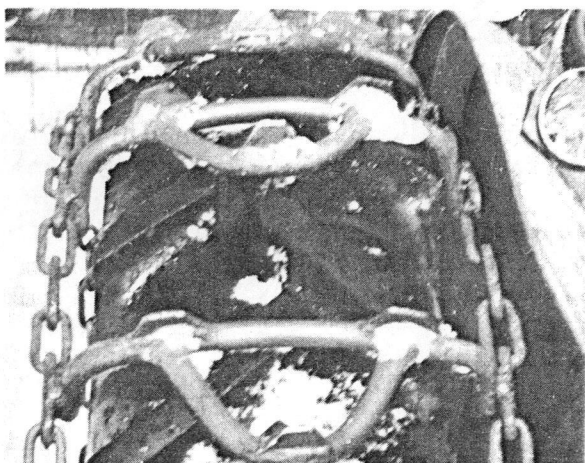
Kuva 5.

Ketju E (kuva 5, Muko 3/26, Muko Oy, Helsinki) on perusmal-

liltaan samanlainen kuin ketju D, mutta poikittaiskaareen on hitsattu renkaan pintaa myötäilevä, hokilla varustettu takakaari. Paino n. 113 kg/pari.

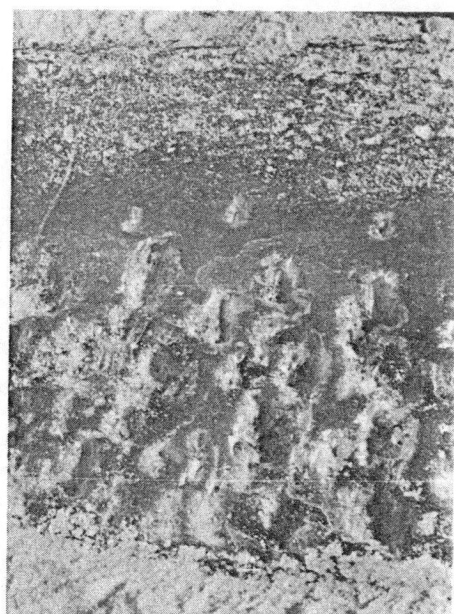
Kuva 10. oik.  
Muko (2/26) 2-hok-  
kinen (D), jäätie,  
50 ajokertaa  
(Taulukko 1, D-4)

Ketjut C ja D (kuvat 9 ja 10) lohkovat jään pinnasta pieniä kappaleita, kuten muutkin tutkimuksessa olleet hokkiketjut. 20 ajokerran jälkeen ketjulla C eräät harvahkossa olevat yksittäiset kuopat olivat n. 80 cm<sup>2</sup> suuruisia ja niiden suurin syvyys keskikohdalta oli n. 17 mm. Yleensä jäljet olivat kuitenkin melkoisesti pienempiä. Pitemmillä hokeilla varustetun ketjun D jättämät suurimmat jäljet olivat vastaavasti n. 100 cm<sup>2</sup> ja n. 25 mm. Tällöin molemmat ketjut olivat rikkoneet jään pintaa n. 20 %. 50 ajokerran jälkeen ketju C oli rikkonut pintaa 55...60 % ja ketju D 65...70 %. Ketjut hakeutuivat osittain samoihin jälkiin ja kuopat olivat hieman syventyneet. Tie oli vielä välttävästi ajokelpoinen. Koska välille jäi melko yhtenäisiä kannaksia, jäljet eivät sanottavasti haitannut auton ohjattavuutta.

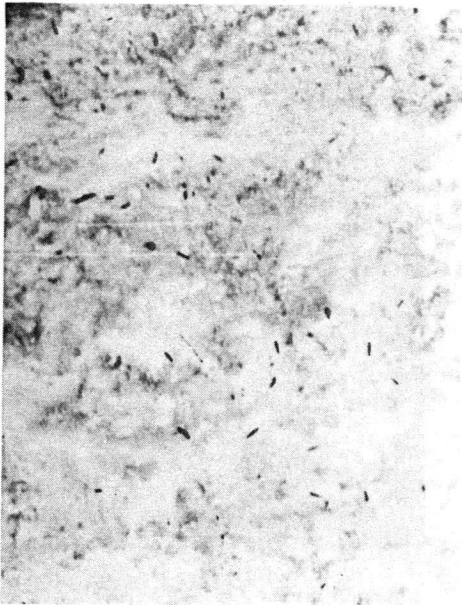
- Kuva 13. Kombi Trumpf (A), lumipeitteinen tie, 50 ajokertaa (Taulukko 2, A-4).  
Kuva 14. Muko (3/26) 3-hokkinen (E), lumipeitteinen tie, 50 ajokertaa (Taulukko 2, E-4).  
Kuva 15. Muko (2/26) 2-hokkinen (D), soratie, 1 ajokerta (Taulukko 3, D-1).  
Kuva 16. Muko (2/26) 2-hokkinen (D), soratie, 50 ajokertaa (Taulukko 3, D-4).

Ketjut A ja B (kuva 13). 5 ajokerran jälkeen tien pinnassa o-

li vain vähän pieniä ketjun painamia jälkiä. Ketjulla B muodostui 20 ajokerran jälkeen ja ketjulla A 50 ajokerran jälkeen matalahko raide, jossa oli paikotellen pienehköjä kuoppia. Ketjulla B 50 ajokerran jälkeen raide oli muodostunut n. 50 mm syväksi ja melko sapohjaiseksi.
