Luonnonvara- ja biotalouden tutkimus 3/2023

Turvallisuusviestinnän vaikutus maatalousalan konetapaturmiin

Jarkko Leppälä, Matts Nysand, Ari Ronkainen, Antti Suokannas
ja Risto Rautiainen

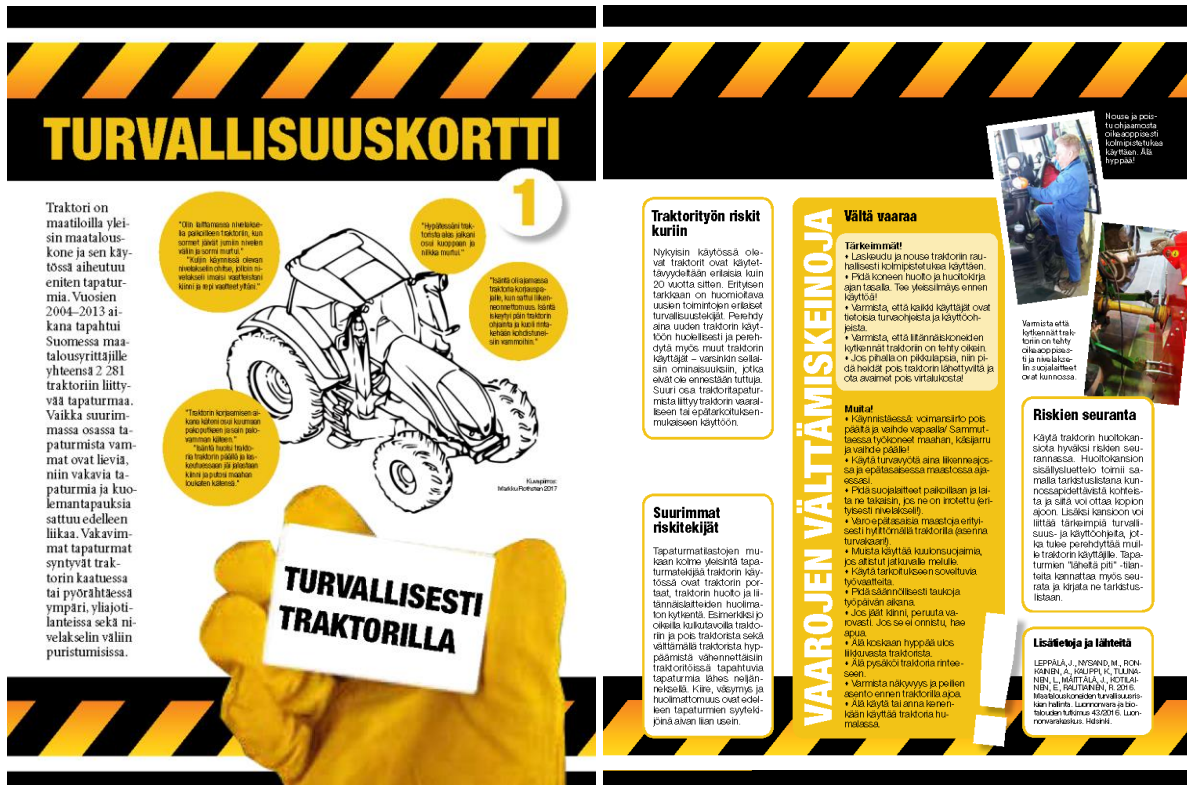
Kuva 2. Traktorin turvallisuustietokortti (Koneviesti 6/2017).

Traktoreiden turvallisuutta käsittelevä turvallisuustietokortti julkaistiin Koneviesti-lehden vuoden 2017 kuudennessa numerossa 27.4. (Kuva 2). Tietokortin julkaisu haluttiin ajoittaa juuri ennen maatalouden kevättöiden alkamista. Maatalouden konetapaturmista lukumääräisesti eniten aiheutuu traktoreiden käytön yhteydessä keskimäärin noin 200 vuodessa. Toisaalta traktoreiden käyttötunnit ovat kaikista maatalouden koneista suurimmat, joten suhteutettuna käyttötunteihin traktoritapaturmien tapaturmasuhde pienenee (Leppälä ym. 2016). Suomessa oli vuoden 2019 lopussa rekisteröity yhteensä 455 507 traktoria (SVT 2019). Osaltaan traktoritapaturmien yleisyys liittyy siihen, että traktori on maatalouden yleisimpiä työkoneita. Tärkeimmät riskitekijät traktorin käytössä ovat liittyneet traktorin ohjaamon kulkuteillä ja rappusilla kompastumisiin. Yleinen tapaturmatyyppi liittyy traktorista hyppäämiseen ja sen aiheuttamaan alaraajavamman. Muita tyypillisiä vaaranpaikkoja ovat voimansiirto ja työkoneiden kytkeminen. Vakavimmat tapaturmat ovat sattuneet voimanoton nivelakselitapaturmissa, joita sattui tarkasteluajankohtana yhteensä kahdeksan, joista yksi Koneviestin tilaajille.

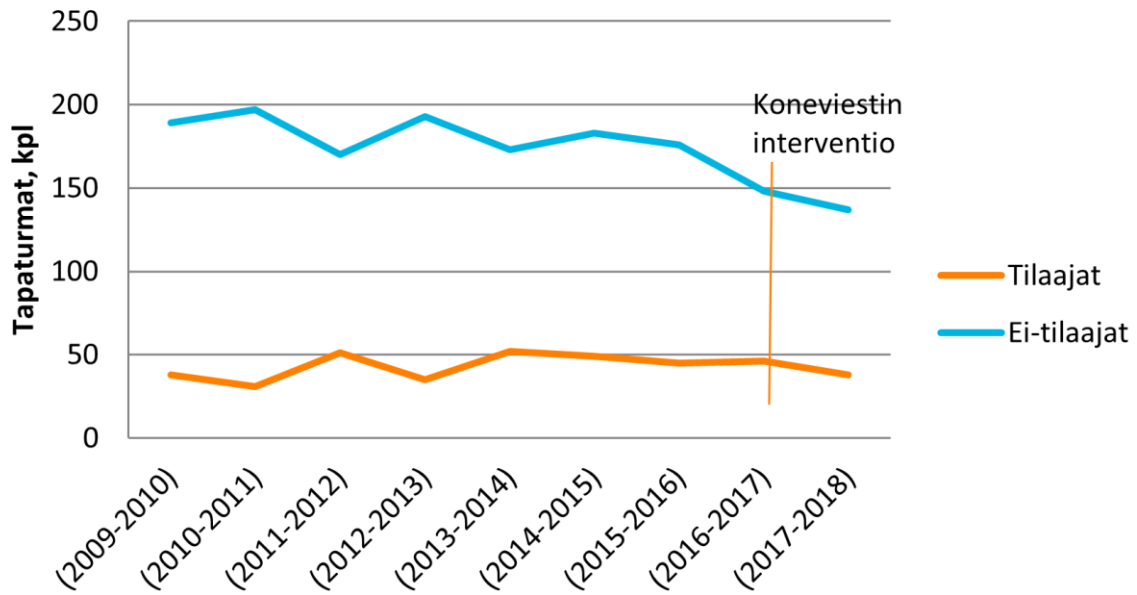
Kuva 3. Tapaturmat traktori aiheuttajana maatalousyrittäjillä v. 2009–2018.

Lukumääräisesti traktoritapaturmat ovat yleisesti ottaen vähentyneet viiden viime vuoden aikana maataloudessa (Kuva 3). Näin siitäkin huolimatta, että traktoreiden määrä on kasvanut Suomessa, mutta toisaalta maatalousyrittäjien määrä on vähentynyt vuodesta 2013 vuoteen 2018 kymmenellä tuhannella. Vuonna 2018 maatalousyrittäjiä oli noin 58 000 ja maatiloja noin 40 300. Koneviestin lukijoille traktoritapaturmia sattui vuosina 2014–2017 noin 45–50, mutta Koneviestin turvallisuustietokortti-intervention jälkeen seuraavan vuoden traktoritapaturmat vähentyivät Koneviestin tilaajaviljelijöillä lukumääräisesti 17 % edellisestä vuodesta, kun muilla maatalousyrittäjillä traktoritapaturmat vähentyivät 7 %. Periaatteessa tapaturmien vähentymisen on traktoritapaturmien vähenemistrendin mukaista, mutta tapaturmat vähenivät prosentuaalisesti enemmän kuin viitenä edellisenä vuotena.

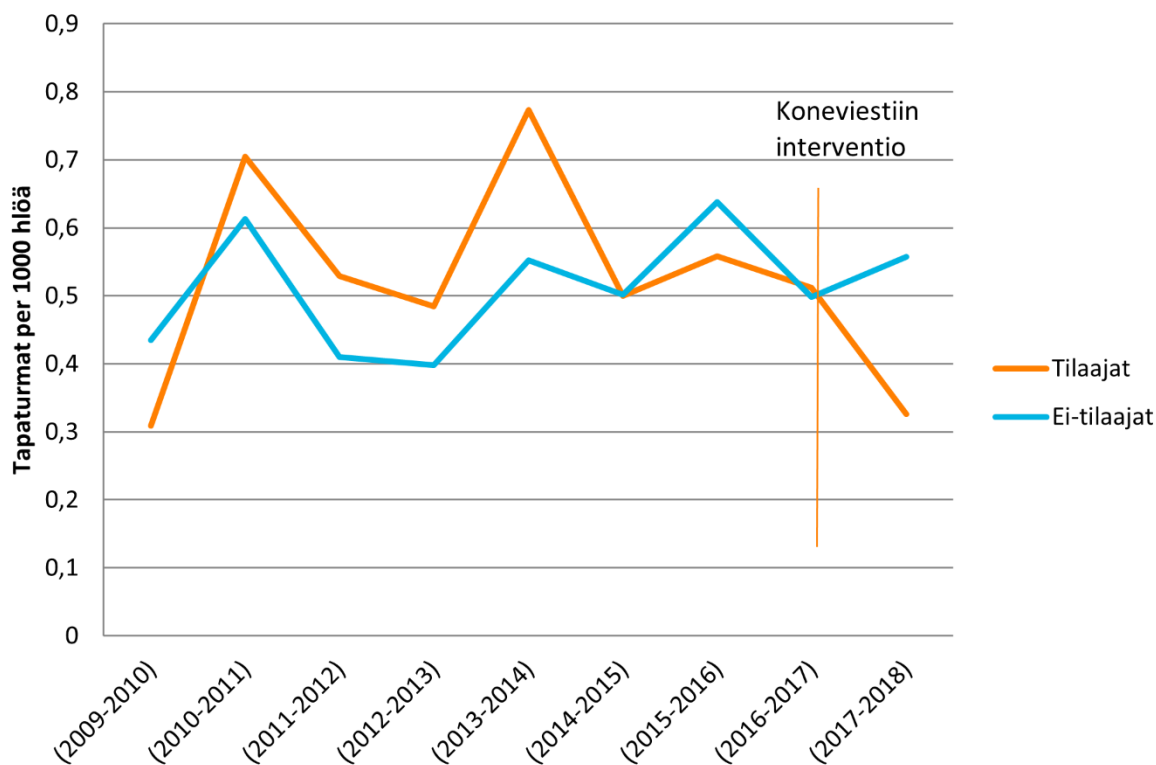
Kuva 6. Tapaturmat muokkaus - ja kylvökoneet aiheuttajina 2009–2018.

Näiden Kylvö- ja muokkauskoneiden käytössä tapahtuneiden tapaturmien määrä on ollut viime vuosien aikana noin 40–50 tapaturmaa vuodessa. Vuoden aikana käytettyyn työtuntimäärään suhteutettuna esimerkiksi yli kymmenen tapaturmaa vuodessa on jo melko iso luku, kun kylvö- ja muokkauskoneita (pl. aurat ja kultivaattorit) käytetään vain ehkä 3–4 viikkoa vuodessa. Tässä kuviossa nähdään, että Koneviestin intervention jälkeen Koneviestin tilaajilla tapaturmat vähenivät kylvö- ja muokkauskoneilla ensimmäistä kertaa 10 vuoteen alle 10 tapaturmaan vuoden aikana ja toisaalta taas ei-tilaajien tapaturmien määrä kasvoi hieman (Kuva 6). Lukumääräisesti tarkastellen erot ovat kuitenkin pieniä, mutta jos Koneviestin tietokortilla vahvistettiin lukijoiden muokaus- ja kylvökonevahinkojen laskevaa trendiä niin hyvä niin.

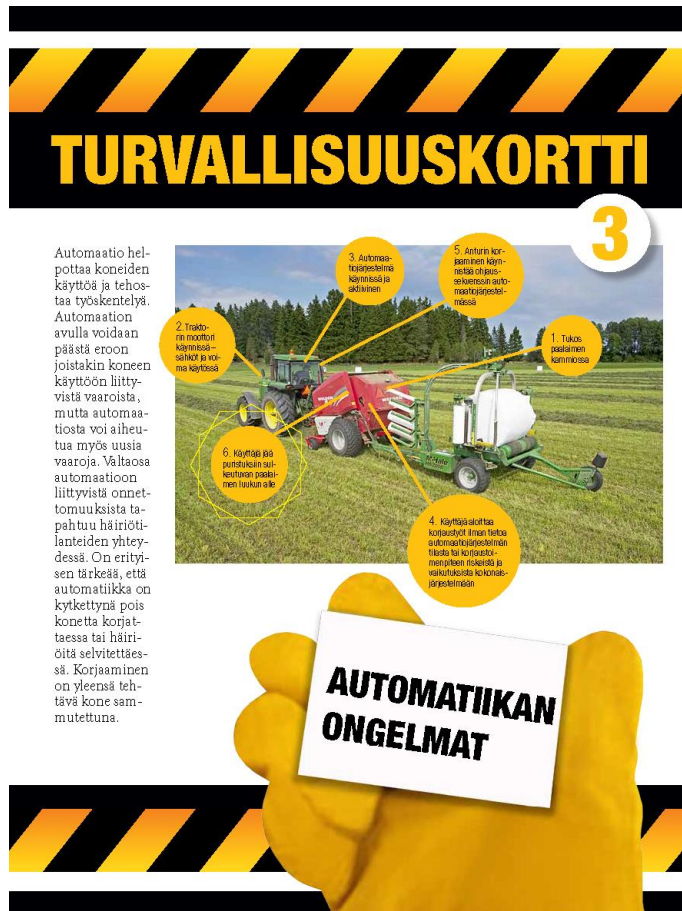
Automaatio helpottaa koneiden käyttöä ja tehostaa työskentelyä. Automaation avulla voidaan päästä eroon joistakin koneen käyttöön liittyvistä vaaroista, mutta automaatiosta voi aiheutua myös uusia vaaroja. Vältä oosa automaatioon liittyvistä onnettomuuksista tapahtuu häiriötilanteiden yhteydessä. On erityisen tärkeää, että automaatiikka on kytkettynä pois koneelta korjattaessa tai häiriöitä selvitettäessä. Korjaaminen on yleensä tehävä kone sammutettuna.

Kuva 7. Automatiikan ongelmat-tietokortissa käsiteltiin mm. paalainten automaatiotoimintoihin liittyviä riskitekijöitä.

turvallisuustietokortissa esiteltiin esimerkkinä vakava paalainonnettomuus ja siihen johtaneita yleisiä automatiikan ongelmia (Kuva 7). Täten tilastotarkastelussa voitiin tarkistaa paalaimiin ja heinäntekokoneisiin liittyvät konetapaturmat.

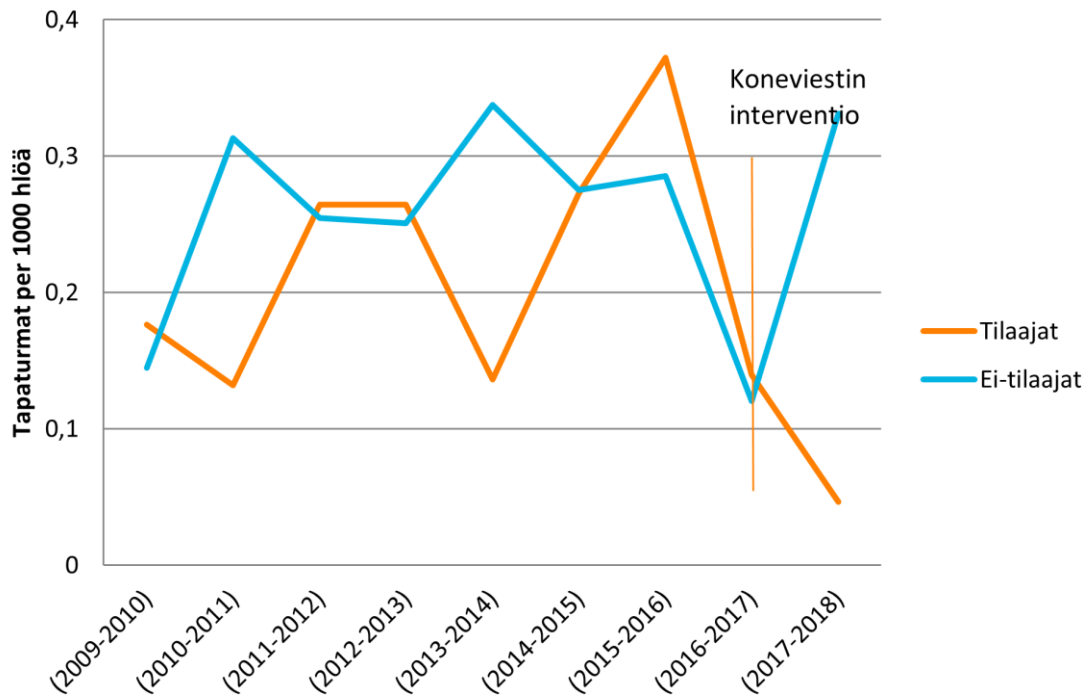
Kuva 8. Tapaturmat 1000 henkilöä kohti aiheuttajina paalaimet ja heinäntekokoneet maatalousyrittäjillä v. 2009–2018.

Koneviestin tilaajilla on ollut keskimäärin 5 paalain- tai heinätyökoneisiin liittyvää tapaturmaa vuosittain (Taulukko 2). Ei-tilaajilla niihin liittyviä tapaturmia on ollut keskimäärin 15 vuodessa. Seurantavuonna Koneviestin intervention jälkeen tosin ei-tilaajien tapaturmat kasvoivat lähelle 20 tapaturmaa, kun taas tilaajien paalain ja heinätyökoneiden tapaturmat vähenivät. Tilaajien joukossa tapahtui vain yksi tapaturma paalain ja heinätyökoneilla aikavälillä 8.6. 2017–7.6.2018 (Kuva 8). Lukumääräisesti tapaturmat näillä koneilla ovat olleet vähäisiä, mutta yksikin vakava paalainonnettomuus on liikaa.

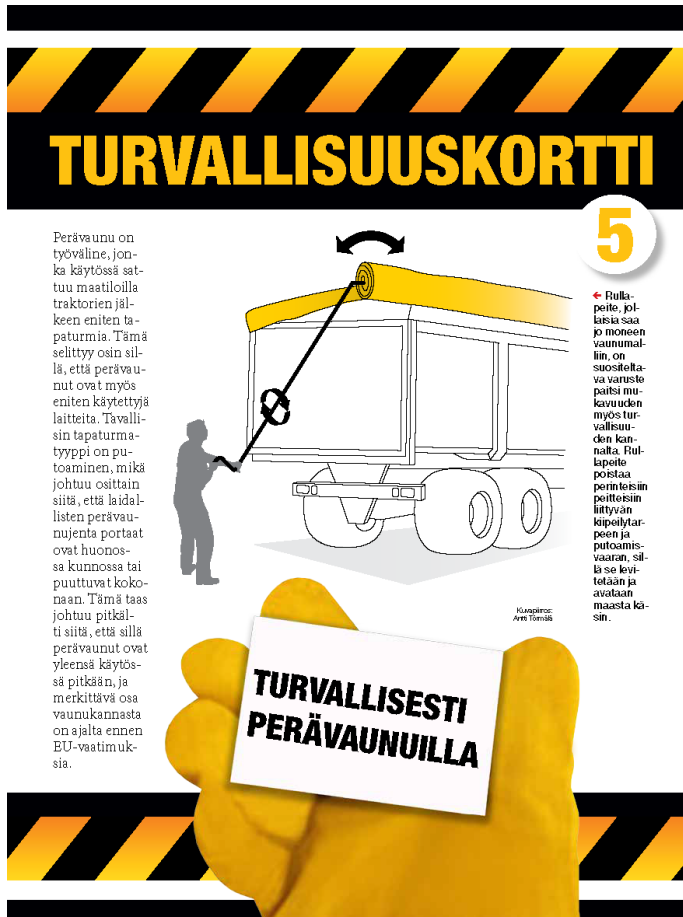
Kuva 9. Tietokortti perävaunujen käytön turvallisuusriskeistä julkaistiin 29.6.2017.

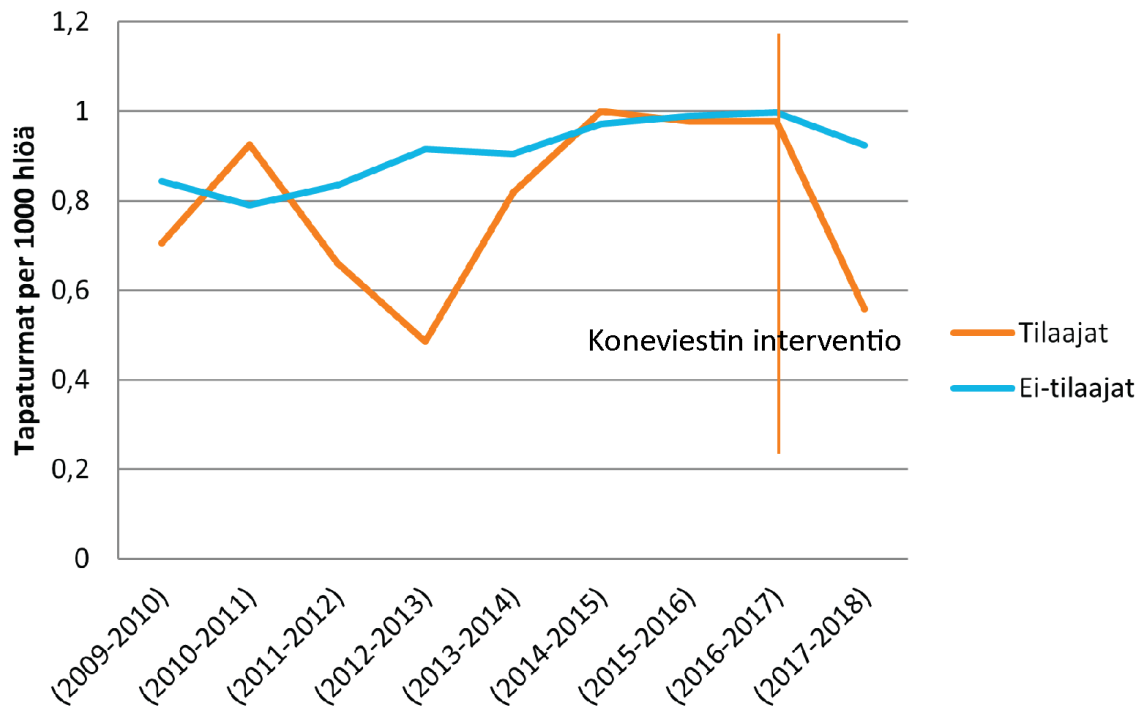
Kuva 10. Perävaunujen käytössä tapahtuneet maatalouden tapaturmat suhteessa 1 000 henkilöä vuosina 2009–2018.

Perävaunuilla tapahtuneet tapaturmat vähenivät Koneviestin tietokortin julkaisun jälkeisenä vuonna Koneviestin tilaajilla 43 %, kun ei-tilaajilla perävaunujen käytössä tapahtuneet tapaturmat vähenivät noin 9 %. Keskimäärin 10 vuoden aikana ei-tilaajien tapaturmia perävaunujen käytössä on ollut noin 60 tapaturmaa vuodessa. Koneviestin tilaajien joukossa perävaunujen käytön tapaturmat vähentyivät lukumääräisesti 12 tapaturmaan. Yhtä vähän perävaunutapa-
turmia oli ollut viimeksi Koneviestin tilaajilla vuonna 2012. Prosentuaalisesti yhteenlaskettuna Koneviestin intervention jälkeen tapaturmat vähentyivät perävaunujen käytössä noin 20 prosenttia (Kuva 10).

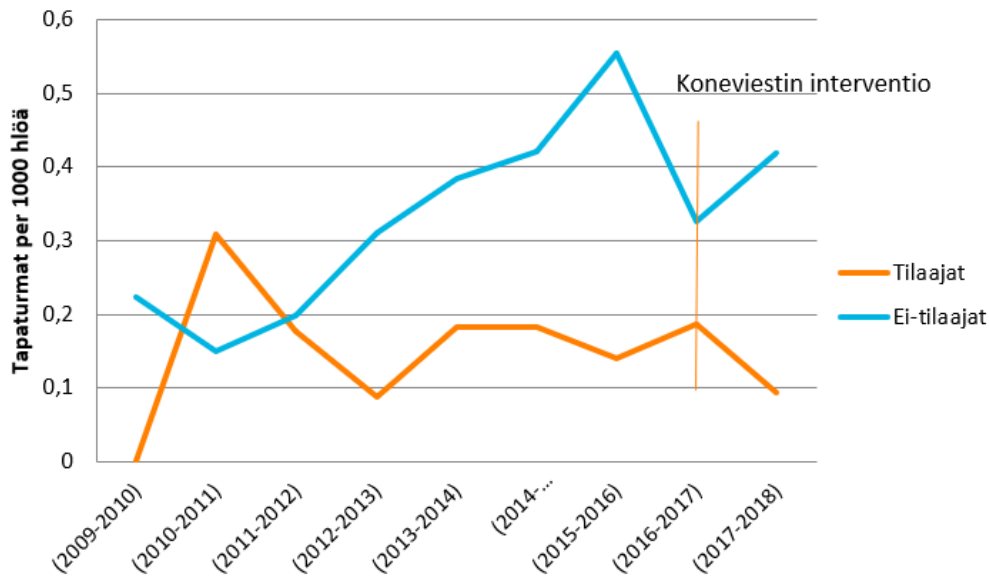
Kuva 12. Mönkijätapaturmat 1 000 henkilöä kohden maatalousyrittäjillä vuosina 2009–2018.

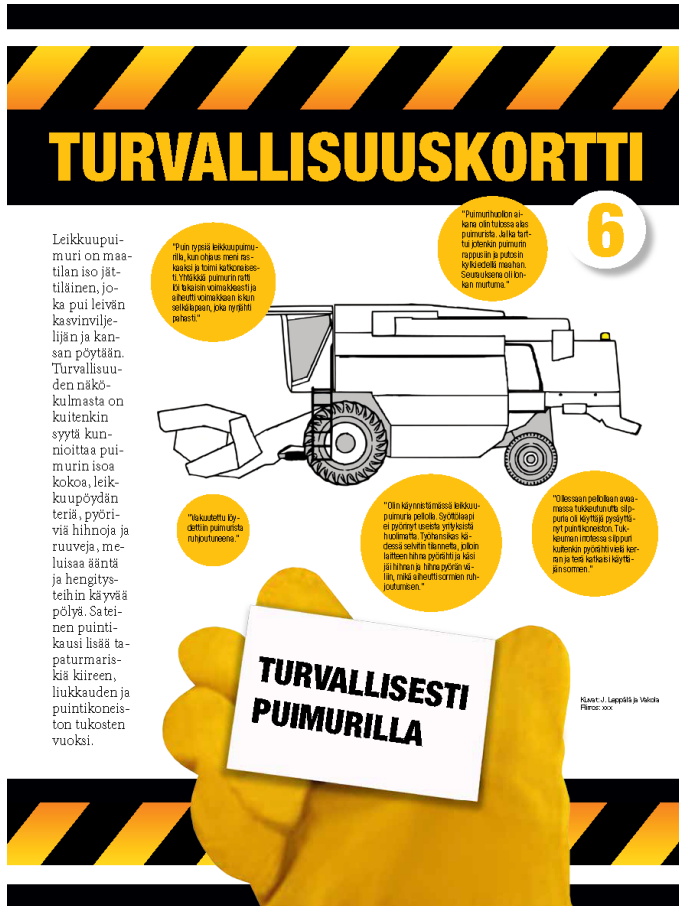
Kuva 13. Tietokortti puimureiden turvallisuusriskeistä ja niiden torjumisesta julkaistiin 9.8.2017.

Puimurien käytön turvallisuustietokortti julkaistiin juuri ennen puintsesonkia 9.8.2017 (Kuva 13). Puimureiden käytössä syntyneet tapaturmat tarkistettiin vuosi Koneviestin intervention jälkeen ja vuosilta 2009–2018 aikavälillä 10.8.–9.8. Puimureita käytetään viljankorjuutöissä yleensä elo-lokakuun aikana, mutta muutama tapaturma tilastoissa voi tulla muina aikoina esimerkiksi puimakoneiden huoltotöissä. Puimureiden tapaturmat liittyvät usein erilaisten tukosten selvittämiseen ja sen yhteydessä tuleviin avohaavoihin, leikkautumisiin ja ruhjoutumisiin. Tärkeää olisi sammuttaa kone täysin ja käyttää tukoksen selvittämiseen mieluummin työkalua kuin omaa kättä tai jalkaa. Toinen tärkeä tapaturmaluokka on puimureiden päältä putoamiset ja kulkuteillä kompastelu tai hyppääminen ja siinä yhteydessä tuki- ja liikuntaelinten loukkaantuminen. Kolmanneksi tapaturmia aiheuttaa väsyneenä puimurin käyttäminen sääolosuhteiden painostaessa tekemään liian pitkiä päiviä.

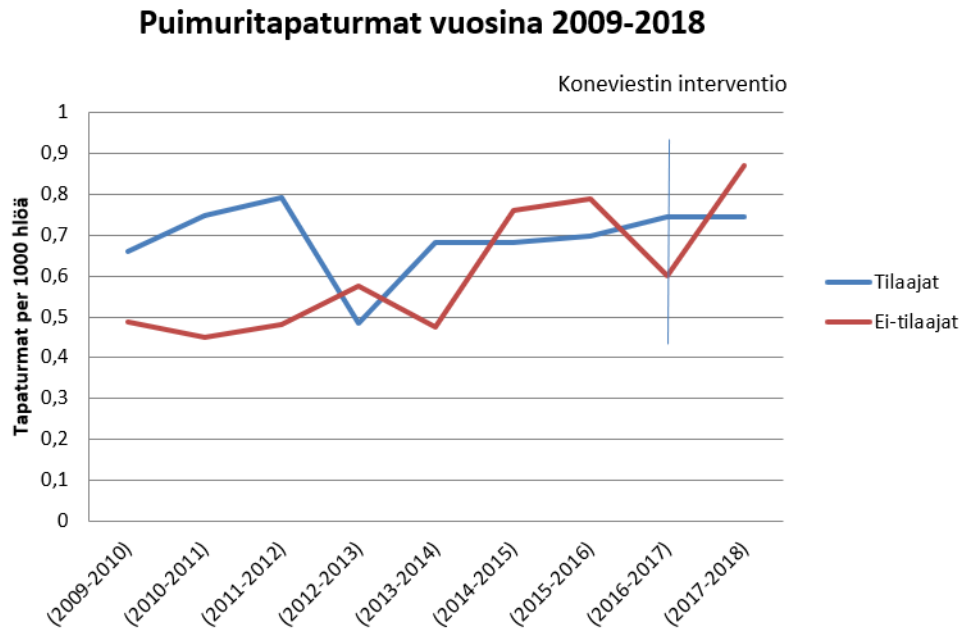
Kuva 14. Puimuritapaturmat suhteellisesti tuhatta henkilöä kohden vuosina 2009–2018.

Puimurien tapaturmia on sattunut keskimäärin 50–60 vuodessa. Koneviestin tilaajien tapaturmakäyrä on puimuritapaturmissa ollut viime vuosina vakaampi kuin muiden maatalousyrittäjien, joilla on enemmän vuosittaista vaihtelua. Koneviestin turvallisuustietokortin julkaisun jälkeen tilaajien joukossa ei tapahtunut muutosta tapaturmien määrässä. Puimuritapaturmia oli tilaajilla yhtä paljon kuin edellisellä vuonna. Ei-tilaajilla sen sijaan tapaturmien määrä väheni 40 %. Puimurikäyrä Koneviestin tilaajien ja ei-tilaajien suhteen on siitä erikoinen, että vuosikymmenen alussa vuosina, jolloin tapaturmat ovat vähentyneet ei-tilaajilla, ovat tapaturmaluvut kasvaneet tilaajilla, ja vastaavasti kun tilaajilla tapaturmat ovat vähentyneet, niin ei-tilaajilla tapaturmat ovat lisääntyneet. Yleisesti ottaen puimuritapaturmat ovat keskimäärin lisääntyneet hieman viiden viime vuoden aikana.

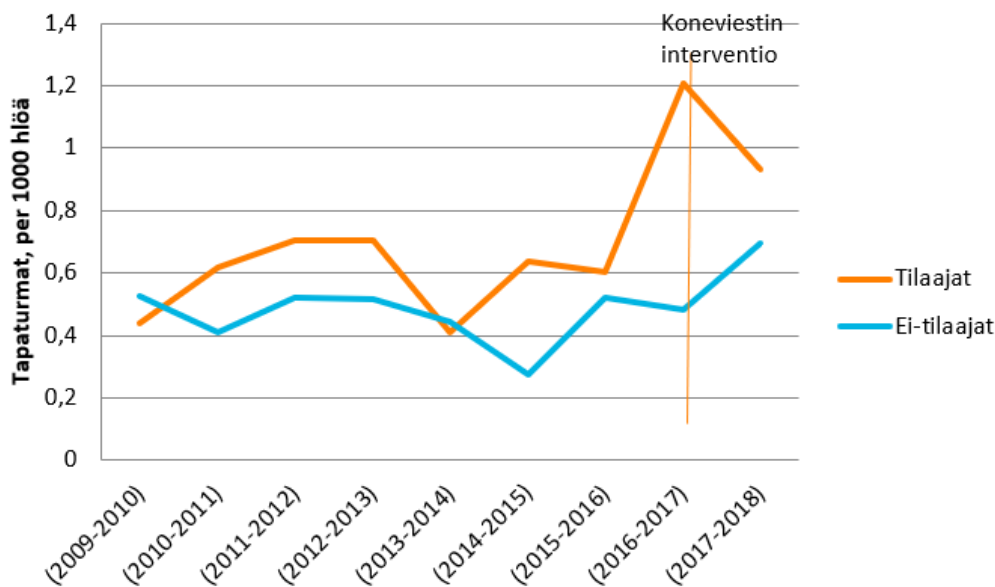
Kuva 18. Tapaturmat suhteellisesti mitattuna per 1 000 henkilöä kotieläinsuojan koneet aiheuttajina vuosina 2009–2018.

Teknologia on kehittynyt kotieläintiloilla viimeisen kymmenen vuoden aikana erityisesti lypsykarjatiljoilla, mutta myös muilla kotieläintiloilla ruokinnassa käytettävien koneiden ja lantakoneiden kehittymisen myötä. Kuvassa näkyy tapaturmien vähentymisen trendi ei-tilaajien joukossa kotieläintiloilla käytettävien koneiden tapaturmissa vuoteen 2015 asti, jolloin tapaturmat lähtivät hieman kasvuun. Koneviestin tilaajien joukossa tapaturmat eivät vähentyneet samalla tavalla paitsi juuri ennen vuotta 2015, jonka jälkeen myös tilaajien tapaturmat lähtivät kasvuun kotieläintiloilla käytettävien koneiden osalta. Ei voida kieltää, etteikö kotieläinsuojassa käytettävien koneiden tapaturmissa nähdään tilaajien kuvaajassa selkeä vähentyminen Koneviestin turvallisuustietokortin julkaisua seuraavan vuoden aikana. Tapaturmien lukumäärät näillä konemuuttujilla ovat kuitenkin niin pieniä, että niiden merkittävyys on pieni ja vähentyminen voidaan myös tulkita vuosittaisen vaihtelun piiriin kuuluvaksi (Kuva 18).

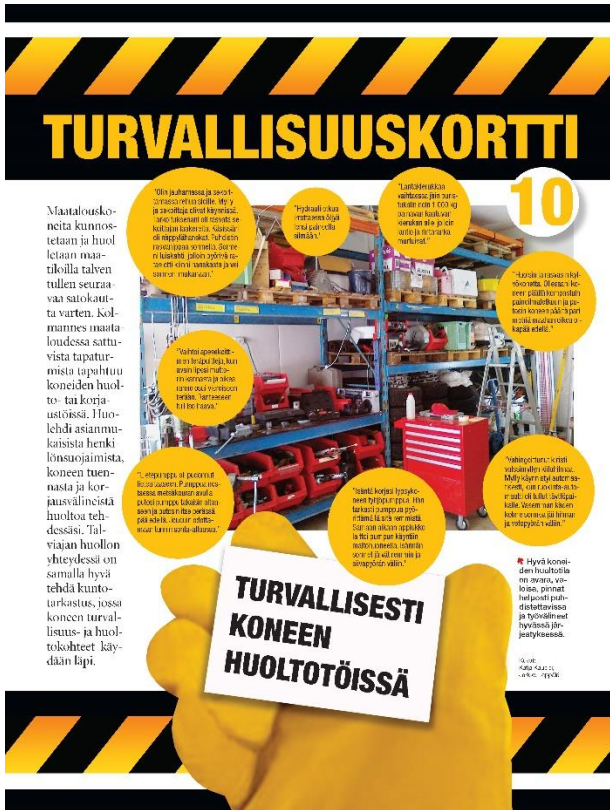
Kuva 20. Maatalouskoneiden huoltotöitä koskeva tietokortti julkaistiin viimeisenä tietokorttina Koneviesti- lehdessä 26.10.2017.

Tietokortissa muistutettiin asianmukaisten ja kunnossa olevien henkilönsuojainten käytöstä, huolellisuudesta korjauksen aikana, koneen tuennan varmistamisesta ja asianmukaisten työvälineiden käytöstä. Yksi maatalouden turvallisuuskulttuuriin ja huoltotöiden tapaturmiin vaikuttava tekijä on korjaus- ja huoltotöiden osaaminen. Teknologia on maataloudessa kehittynyt viimeisen 50 vuoden aikana valtavasti. On täysin hyväksyttävää, että kaikkea ei maatalousyrittäjä pysty itse tekemään ja korjaamaan. Työkulttuuri voi kuitenkin olla maatilalla sen laatuinen, että korjaustyöt tehdään itse koska on aina tehty niin. Lisäksi ajatellaan helposti, että korjaaminen tulee halvemmaksi, kun itse tekee. Tulisi kuitenkin pystyä arvioimaan, mitkä korjaustyöt voi itse tehdä, ja mitkä teetetään tiettyyn korjaustyöhön erikoistuneella huoltomiehellä. Kysymys ei ole ammatillisesta epäpätevydestä, jos jotain tekniikkaa ei pysty itse korjaamaan. Maatalouden teknologia on jo niin kehittynyttä ja kooltaan suurta, että korjaamiseen turvallisesti tarvitaan erikoislaitteita, joita ei yleensä perusmaatilalla käytössä ole.

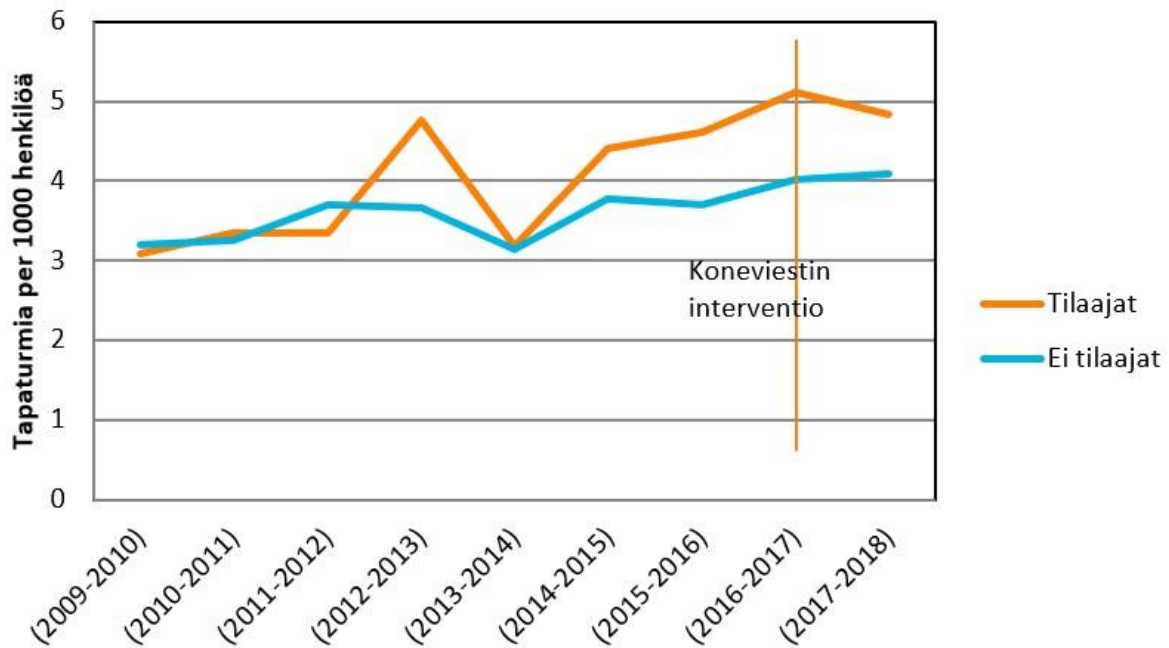
Kuva 21. Tapaturmat korjaus- ja huoltotöissä maatalousyrittäjillä v. 2009–2018 suhteellisesti tarkasteltuna eli tapaturmat otosjoukossa per 1 000 henkilöä.

Huoltotöitä koskevat tapaturmat näyttävät suhteellisesti tarkasteltuna kasvaneet jonkin verran ei-tilaajilla. Tilaajilla koneiden huoltotöiden tapaturmat ovat suhteellisesti lisääntyneet myös viime vuosina, mutta Koneviestin intervention jälkeen tuli lievä käänne vahingoissa alaspäin samaan aikaan kun ei-tilaajien suhteellinen osuus hieman kasvoi verrattuna edellisvuoteen. Muutokset tapahtuivat kuitenkin normaalin vuosittaisen vaihtelun rajoissa. Koneviestin interventiolla ja turvallisuustietokortin julkaisulla ei näyttäisi siten olleen merkittävää vaikutusta koneiden huolto- ja korjaustöiden tapaturmiin maataloudessa (Kuva 21).

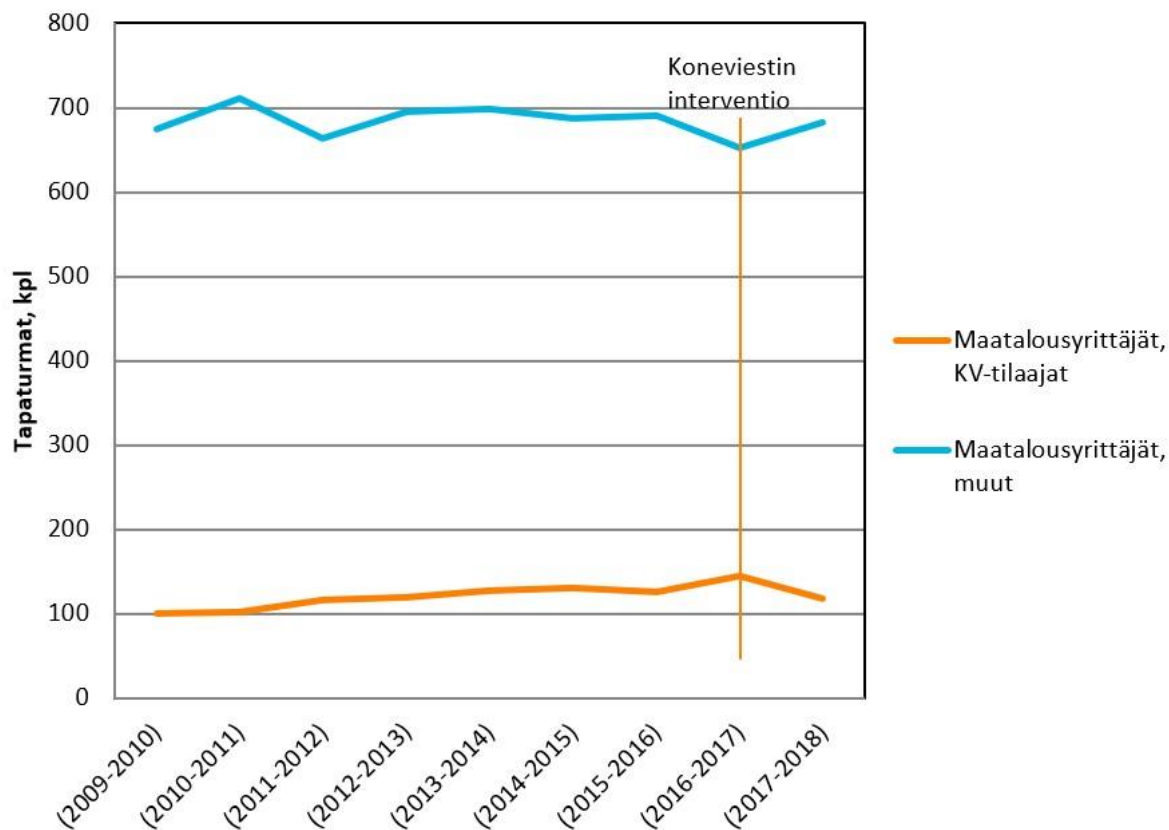
Kuva 22. Kaikki tietokortin julkaisun jälkeen tapahtuneet yhteenlasketut konetapaturmat maatalousyrittäjillä v. 2009–2018.

Kuvassa 22 on kaikkien tietokorttien yhteenlaskettu vaikutus maatalouden konetapaturmien lukumääriin ja kuvassa 23 on näiden tapaturmien kehitys suhteellisesti mitattuna 1 000 henkilöä kohden. Kokonaisuutena voidaan päätellä, että lievää vaikutusta maatalouden konetapaturmiin on havaittavissa Koneviestin tilaajilla tietokorttien julkaisun jälkeen. Koneviestin intervention vaikutus ilmenee ehkä selvemmin suhdelukokuvaajassa (Kuva 22), kun huomioidaan muutaman edellisen vuoden tapaturmakehitys, joissa tilaajakanta on ollut lähimpänä vuotta 2017. Jos tarkastellaan 10 vuotta aikaisempia tapaturmia, niin niissä tilaajakanta on voinut muuttua jopa 20–30 % vuoteen 2017 verrattuna. Lisäksi tulee huomioida, että maatalousyrittäjien määrä on vähentynyt 10 vuoden aikana lähes 20 000:lla, minkä vuoksi tarvitaan tarkastelua suhteessa maatalousyrittäjien lukumäärään. Toisaalta aikaisemmin on osoitettu, että maatalousyrittäjien määrän vähentyminen ei ole näkynyt konetapaturmien kehityksessä eli konetapaturmat eivät ole aikaisemmin juurikaan vähentyneet, vaikka maatalousyrittäjien määrä on vähentynyt. Lisäksi v. 2016 poistui MATA-bonus järjestelmä, mikä näyttäisi lisänneen tapaturmien ilmoittamista, mutta silti interventiovuonna konetapaturmat vähenivät interventioyhtymässä monilla konelajeilla pariin edelliseen vuoteen nähden kuten traktoreilla, heinäkoneilla, peräkärryillä, kuormaimilla, kotieläinsuojan koneilla ja mönkijöillä.

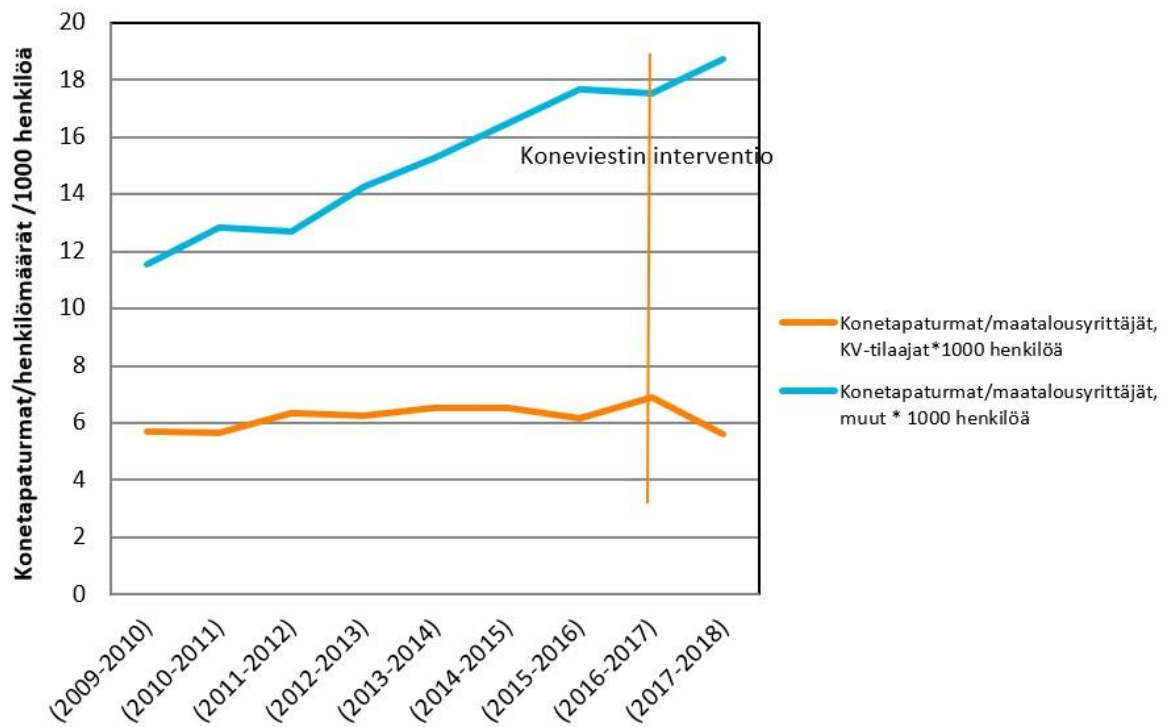
Kuva 23. Tutkimusryhmien henkilömääriin suhteutettu konetapaturmariski: konetapaturmien määrä per 1 000 vakuutettua henkilöä.

Kuva 23 kuvaa ei-tilaajien ja tilaajien konetapaturmia per 1 000 henkilöä, jossa huomataan, että ei-tilaajilla konetapaturmien tapaturmasuhde on kasvanut vuosittain, kun taas Koneviestin tilaajilla tapaturmasuhteen kasvu olisi ollut suhteellisesti paljon maltillisempaa. Koneviestin intervention jälkeen tilaajien konetapaturmat vähenivät lähes 20 %. Toisaalta tulosten tulkinnassa on huomioitava tilaajien ja ei-tilaajien luokitteluun liittyvä epävarmuus. Laskelmassa on huomioitava, että ei-tilaajien joukko on pienentynyt vuodesta 2009 vuoteen 2018 noin 20 000 henkilöllä, koska maatalousyrittäjien määrä on vähentynyt ja tilaajien ryhmän muutos on estimoitu vuosilta 2017–2018. Maatalousyrittäjien vähentymisen on arvioitu olevan voimakkaampaa ei-tilaajien osuudessa tilaajiin verrattuna. Siirtymiä tilaajista ei-tilaajiksi, ja päinvastoin, ei pystytä selvittämään vuositason tasolla, mutta oletettavasti suurin osa lehden tilaajista on pysynyt tilaajana. Ero tilaajien ja ei-tilaajien välillä jo 2009 'perustasossa' ja tapaturmasuhteen kehityksessä sen jälkeen on erityisen huomionarvoinen. Koneviestin tilaajien tapaturmasuhde konetöissä on selvästi alempi, ja näyttäisi pysyttelevän alhaisella tasolla, kun konetapaturmien tapaturmasuhde ja osuus kaikista tapaturmista on yleisesti noussut. Yksi selitys tähän kehitykseen voisi olla, että Koneviestin tilaajat ovat vanhastaan kokeneita ja harjaantuneita konetöissä, mutta ei-tilaajien joukossa on tapahtunut voimakkaampi yrittäjien väheneminen, tilakoon kasvu, ja koneellistuminen – ja siihen liittyvä konetyövahinkojen voimakas lisääntyminen. Jos Koneviestin tilaajiin valikoituu koneista enemmän kiinnostuneita lukijoita, niin voisi olla loogista ajatella, että he ovat tietoisempia myös koneiden käytön riskeistä, jolloin heidän tapaturmariskinsä on maltillisempi. Kuvion mahdollisesta harhaisuudesta huolimatta voisi kuitenkin päätellä, että Koneviestin maatalousalalla työskentelevillä tilaajilla on ollut vuosittain suhteellisesti vähemmän konetapaturmia per 1 000 henkilöä kuin muilla maatalousyrittäjillä, jotka eivät ole Koneviestin tilaajia ja Koneviestin turvallisuustietokortti-intervention jälkeen ero korostui merkittävästi. Ero

tutkimuksen kohteena olevien konetapaturmien tapaturmasuhteessa (tapaturmariskissä) oli tutkimusjakson lopussa huomattavan suuri; ei-tilaajien tapaturmasuhde oli yli kolminkertainen Koneviestin tilaajiin verrattuna. Kaiken kaikkiaan maatalousyrittäjiä Suomessa oli vuonna 2017 yhteensä noin 59 000, joista noin kolmannes oli Koneviestin tilaajia.

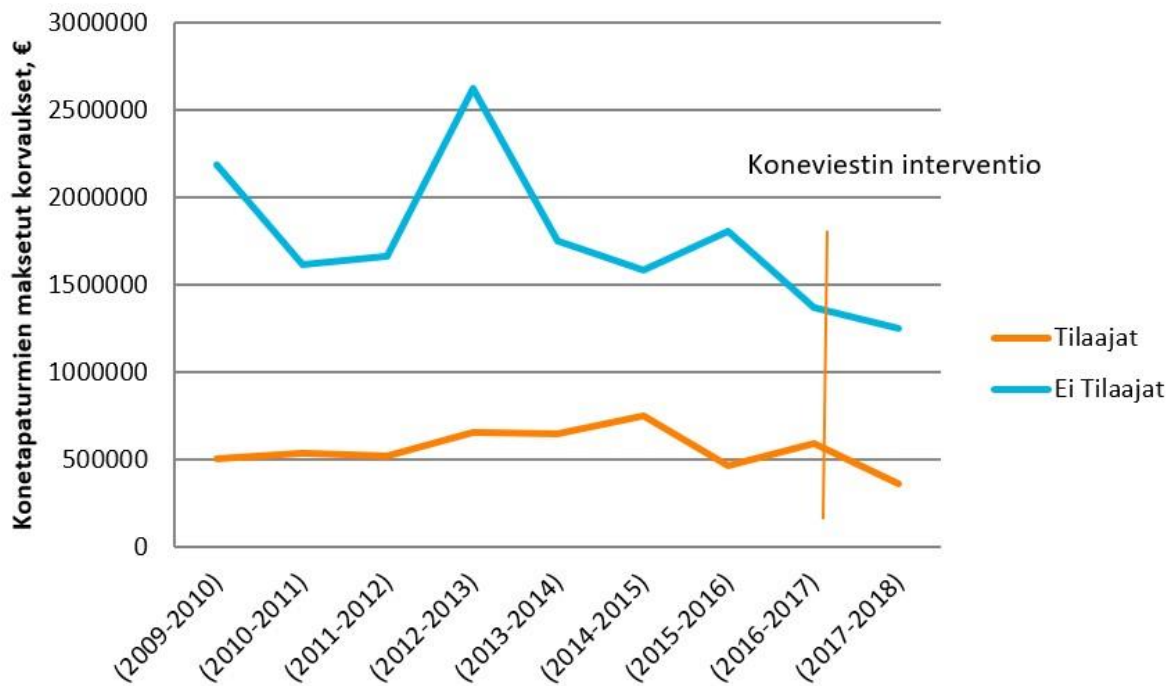
Kuva 24. Konetapaturmien maksetut korvaukset vuosina 2009–2018 Koneviestin tilaajilla ja ei-tilaajilla.

Maatalouskoneiden turvallisuustietokorttisarjan julkaisun jälkeen tarkistettiin vielä maataloudessa tapahtuneiden konetapaturmien maksetut korvaukset aikavälillä 27.10.–26.10. vuosilta 2009–2018 (Kuva 24). Koneviestin tilaajilla konetapaturmien korvauskustannukset vähenivät Koneviestin tietokorttisarjan julkaisua seuraavana vuonna lähes 40 %. Konetapaturmakustannusten trendi ei ole ollut Koneviestin tilaajilla samalla tavalla laskeva kuin ei-tilaajien konetapaturmien kustannukset. Ei-tilaajilla korvauskustannusten vähenemiseen liittyy voimakkaammin maatalousyrittäjien määrän väheneminen, kun taas Koneviestin tilaajien maatalousyrittäjäjoukko ei ole samalla tavalla vähentynyt, vaan tässä otoksessa tilaajajoukko on suurimmillaan interventiovuonna 2017–2018. Vuonna 2012–2013 konetapaturmakustannukset kasvoivat erityisesti ei-tilaajilla ja jonkun verran Koneviestiin tilaajilla. Melan maksamissa työtapaturmien kustannuksissa näkyy tällöin noin miljoonan Euron piikki vakuutuskorvauskustannuksissa. Konetapaturmien seuraukset ovat yleisesti ottaen vakavampia ja kustannukset suurempia kuin muissa maatalouden tapaturmissa.
