VAKOLAn tiedote
80/2000

Lannan aumavarastointi

MAATALOUDEN TUTKIMUSKESKUS
Agricultural Research Centre of Finland

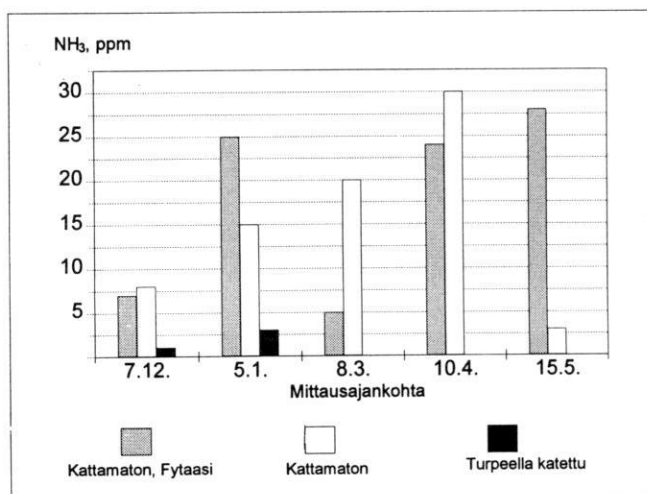
Kuva 10. Ammoniakin haihtuminen broilerinlanta-aumoista ensimmäisen mittausjakson aikana.

Ensimmäisen mittausjakson mittauksien tulokset on esitetty kuvassa 10 ja toisen jakson tulokset kuvassa 11.

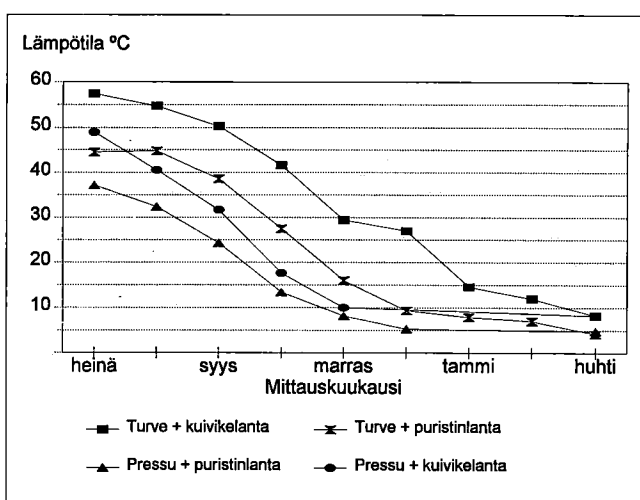
Kuvio 13. Lämpötilojen kehitys lehmänlanta-aumoissa toisella seurantajaksolla.

Turpeella katetussa aumassa lämpötilat pysyivät joulukuulle saakka korkeampina kuin kuormapeitteellä katetussa aumassa. Olkilannassa lämpötilaero oli 15 - 20 °C ja puristinlannassa 10 - 15 °C. Talven aikana lämpötilat laskivat turpeella katetussa aumassa alle 10 °C ja huhtikuun lopulla aumojen purettaessa lämpötila aumassa oli keskimäärin 5 °C, samoin kuin kuormapeitteellä katetussa aumassa. Lämpötilojen kehitys on esitetty kuvassa 13.

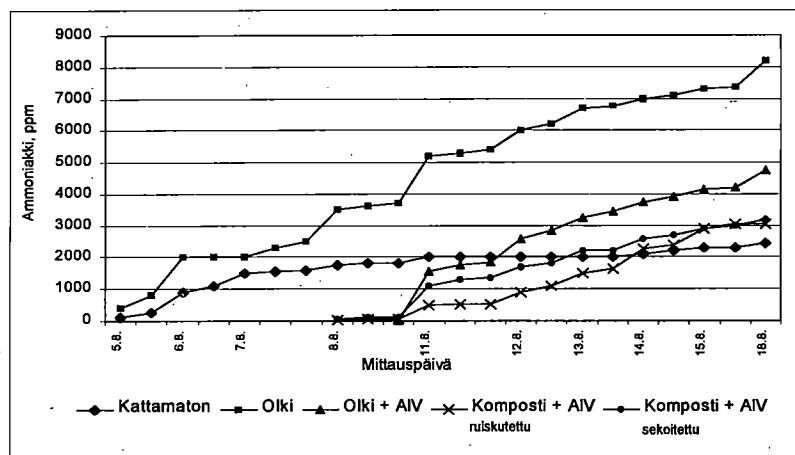
Kuva 19. Katekokeessa ensimmäisellä jaksolla mitattu ammoniakkin haihtuminen.

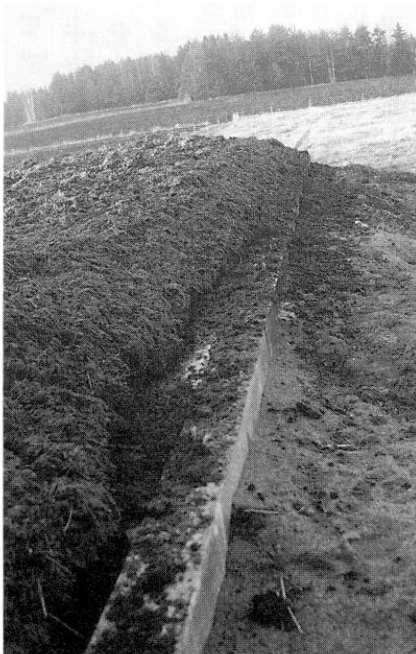
Kuva 21. Lehmänkuivalanta-auma litistyy ja leviää sateen vaikutuksesta.

gon kohdalla painuma oli noin 30 senttimetriä. Lehmänlanta-aumojen aleneminen ei ollut massan vähenemistä ja tiivistymistä kuten hevosen- ja broilerinlanta-aumoissa, vaan aumat levisivät.

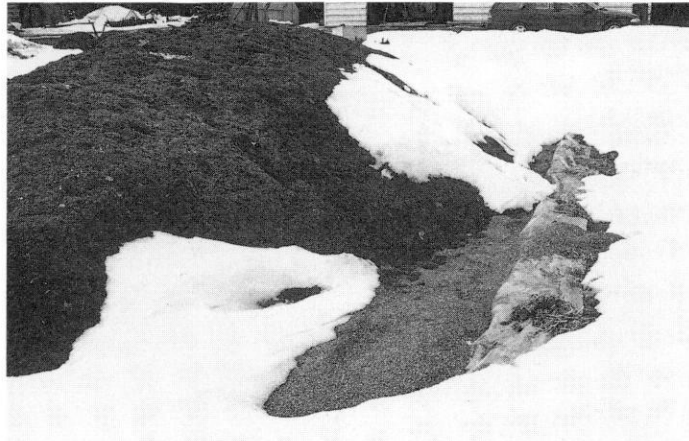
Kuva 22. Oikein suunnatusta aumasta aurinko sulattaa lumet ja valumavesiä muodistuu vähän.

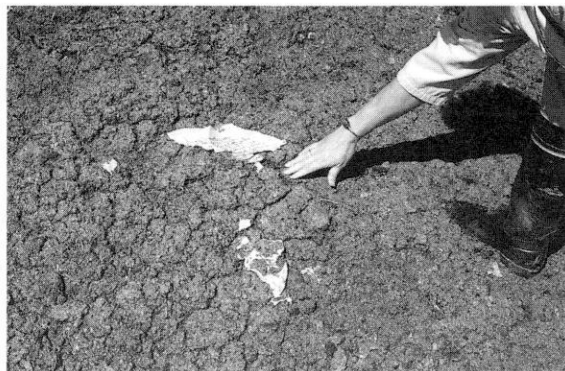
Kuva 24. Kattamattoman broilerinlanta-auman pin-
taan muodostuu halkeamia, joista haihtuu ammoniakkia.

Lämpötilamittausten yhteydessä mitattiin myös ammoniakin haihtumista aumojen pinnalta. Paitsi aivan pinnasta ammoniakin haihtumista mitattiin myös kaivetuista koloista. Näin haluttiin selvittää, onko aumassa jäljellä ammoniakkia, joka myöhemmin voisi haihtua. Mittaukset aumojen pinnasta osoittivat, että katetusta aumasta haihtui huomattavasti vähemmän ammoniakkia kuin kattamattomista. Suurimmat haihtuvan ammoniakin pitoisuudet mitattiin kattamattomien aumojen pintaan muodostuneista halkeamista.
