# **Ajettavien työkoneiden kulkuteiden turvallisuus**

**The safety of access paths of mobile machinery**

**Maa- ja elintarviketalouden tutkimuskeskus**

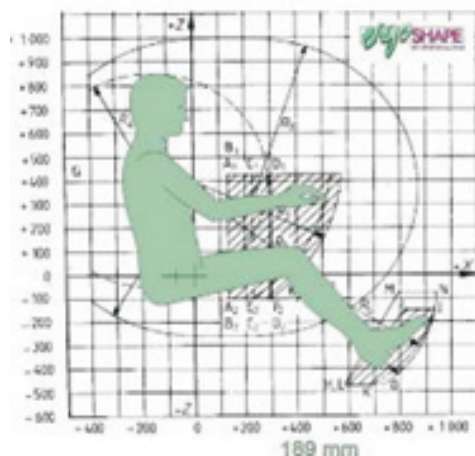
**Kuva 6.** Hallintalaitteiden optimi- ja ulottumisalueita standardin SFS-ISO 6682 EN ISO 6682 mukaan. Standardin mukaan sallittaisiin kuitenkin aika makuavakin työskentelyasento.

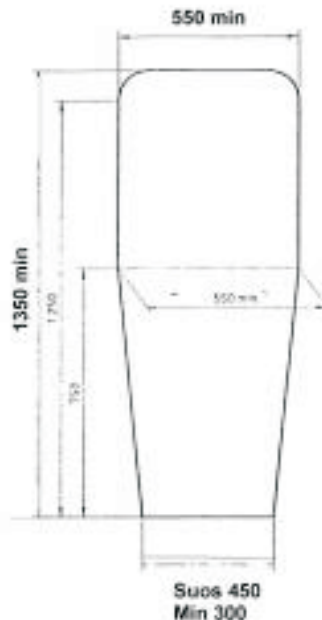
**Kuva 10.** Puimurit: Oven ja kulkutien mitat, ISO 4254-7:1995, kuva 3.

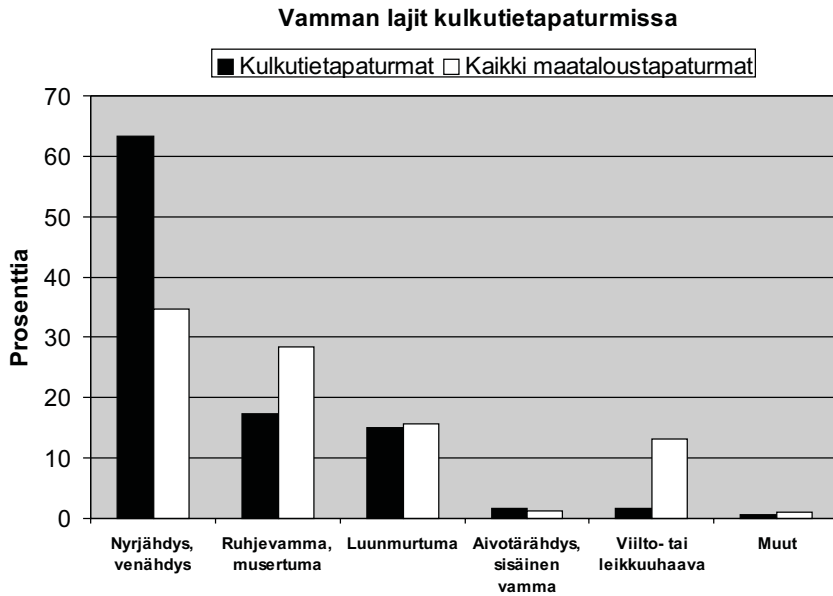
**Kuva 12.** Vamman lajit kulkutietaturmissa (n=172) ja kaikissa maataloustaturmissa vuonna 1997 (n=8 092).

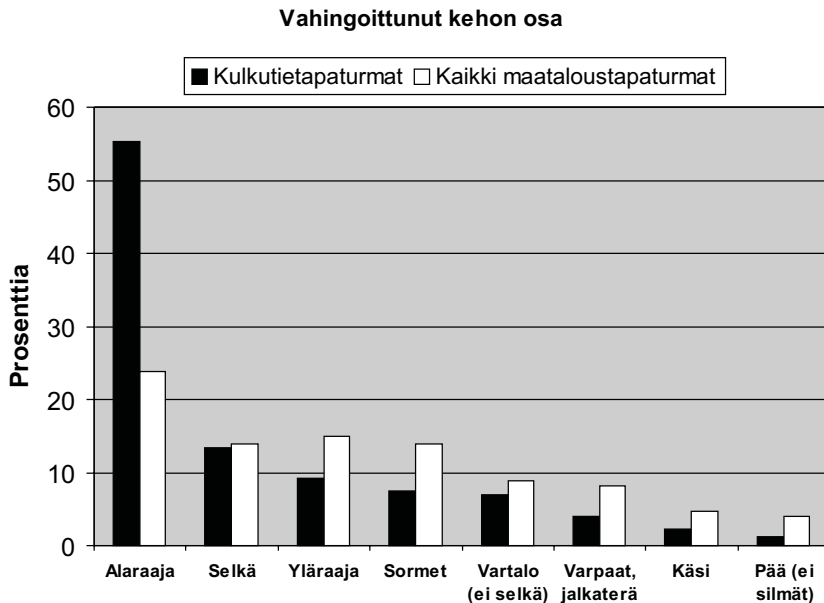
**Kuva 13.** Vahingoittunut kehonosa kulkutietaturmissa (n=172) ja kaikissa maataloustaturmissa vuonna 1997 (n=7 928).

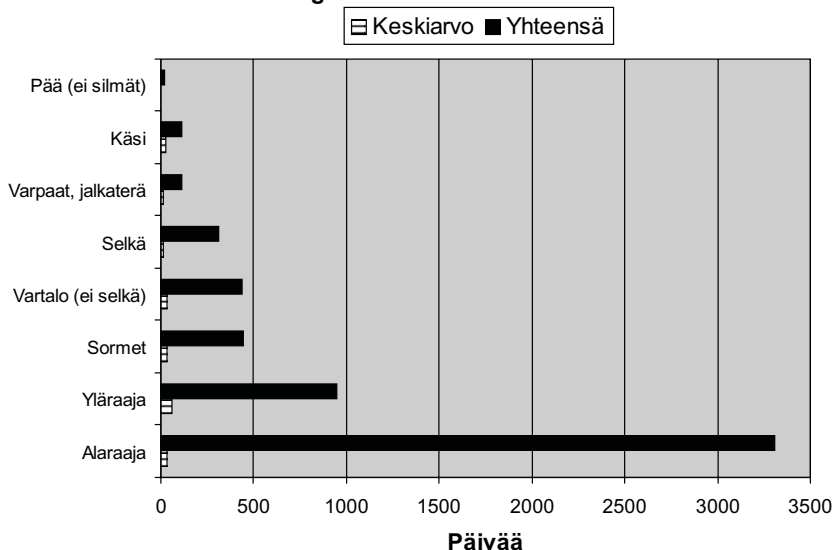
**Kuva 14.** Työkyvyttömyyden pituus keskimäärin ja yhteensä eri kehonosiin kohdistuneissa kulikutietaturmissa vuonna 1997 (n=172). Kuvion mustat vaakajanaat kuvaavat eri tapaturmien aiheuttamia työkyvyttömyysjaksoja kokonaisuudessaan (päivinä). Valkeat vaakajanaat ilmaisevat keskimääräisen työkyvyttömyysjakson pituuden (päivinä).

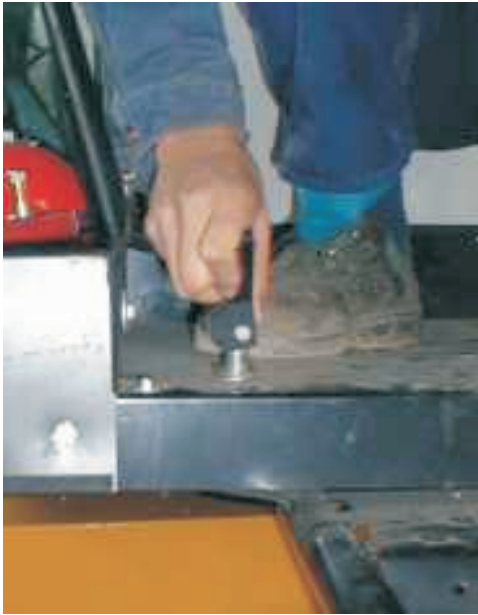
**Kuva 22.** Käännettävän, tikasmallisen rapun lukitustappi on vaikea saada osumaan kohdalleen, koska lukittumiskohtaa ei näe eikä lukittumiskohta ole ääriasento.

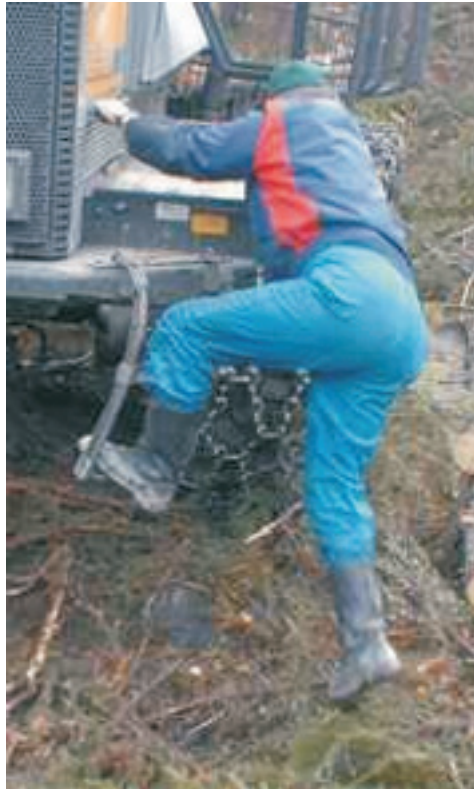
**Kuva 23.** Epätasaisen maaston johdosta alin askelma on tavanomaista ylempänä. Sisäänpäinjoustava askelma ja alhaalla oleva kädensija aiheuttavat koneeseen noustessa suuren voimantarpeen.

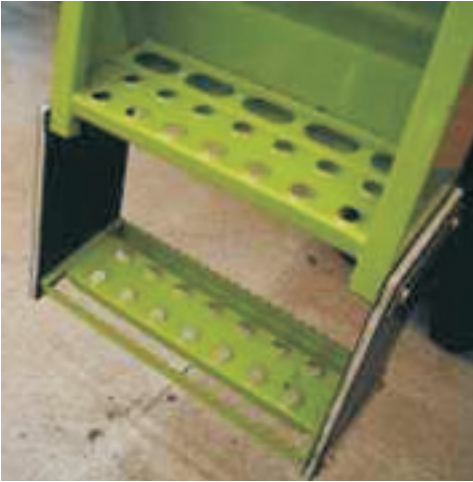
**Kuva 24.** Alin askelma joustaa kohtuullisesti sivusuunnassa leveiden kumikaistaleiden ansiosta. Alimman askelman reunassa on hammasrauta, seuraava askelma on jo reunastaan pyöreä.

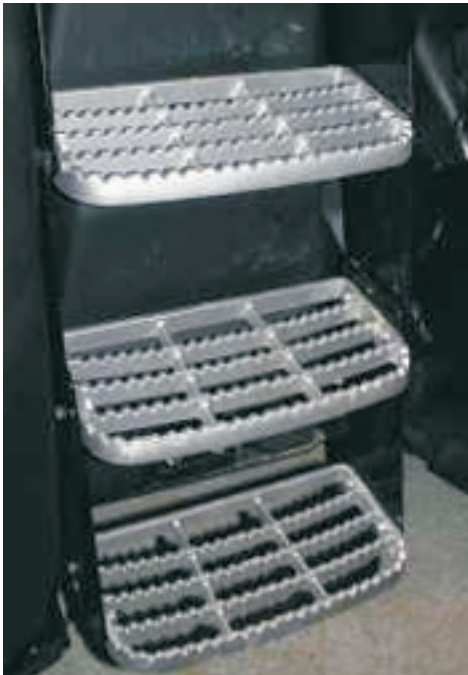
**Kuva 25.** Hammaspintaisten valuprofiilien käyttö askelmina.

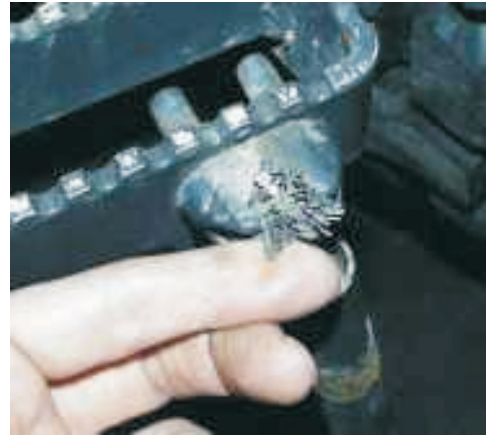
**Kuva 26.** Vaijerilla tuetun alimman rappusen kiinnityskohdasta pistää esiin teräviä ja tarttuvaisia vaijerinsäikeitä.

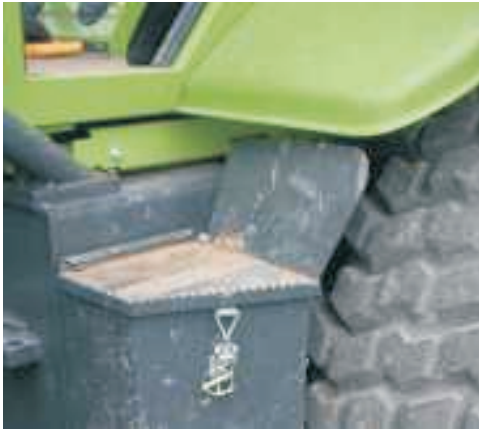
**Kuva 27.** Askelma on suojattu sekä lokasuojalla että erillisellä lisälevyllä, jonka ylin osa kurasta tosin pääsee suoraan. Ylin askelma muodostaa työkalulaatikon kannen. Se on umpinainen, joten mahdollinen lika ei pääse valumaan askelman läpi.

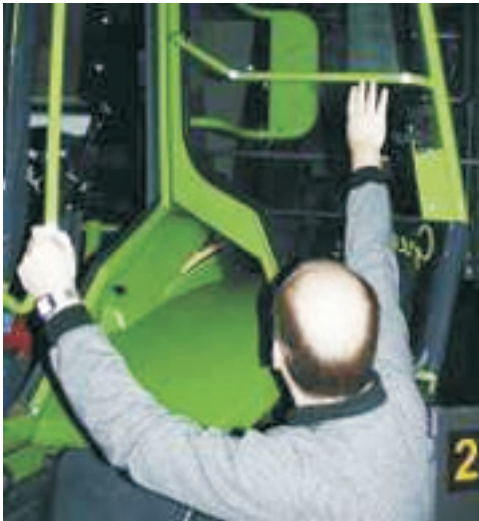
**Kuva 28.** Ovessa vaakasuorassa oleva kaide on usein liian korkealla, jos siihen halutaan tarttua heti ensimmäiselle rappuselle noustessa.

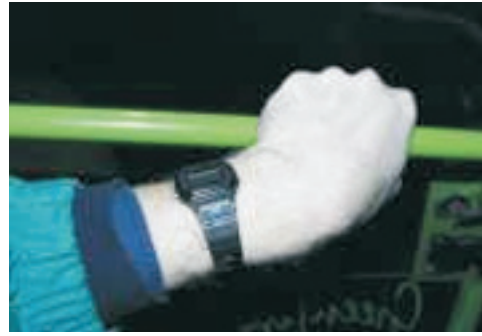
**Kuva 29.** Tämän kaiteen suunta kääntää ranteen epä mukavaan asentoon.

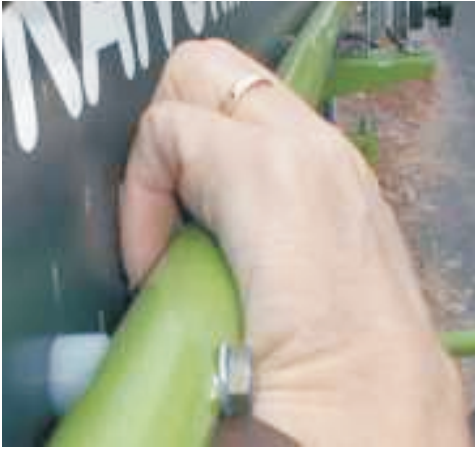
**Kuva 30.** Katon reunan kaiteesta yritetään varmasti ottaa tukea, kun lamppuja vaihdetaan. Pienellä kaiteen muutoksella otteesta saisi tukevan.

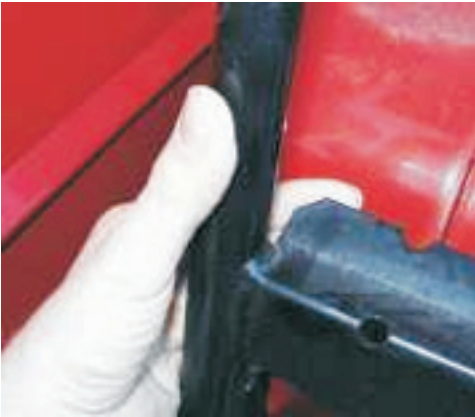
**Kuva 31.** Astinripojen päihin jää helposti teräviä särmiä, joihin kädet osuvat, kun kättä liu'utetaan johdetta pitkin.

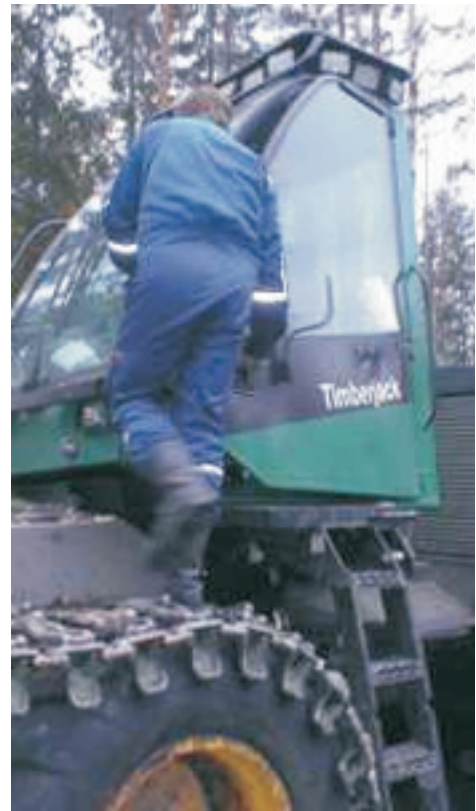
**Kuva 32.** Iso ovi aiheuttaa sen, että rapulta joutuu ovea avattaessa siirtymään sivuun. Oveissa oleva peilinvarsi toimii hyvänä kädensijana, vaikka koneessa on muutenkin paljon kädensijoja.

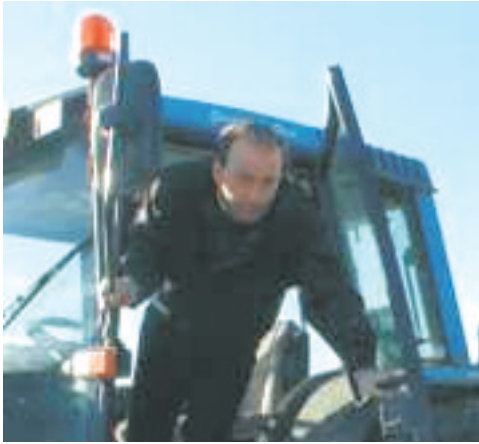
**Kuva 33.** Sinällään hyvällä paikalla oleva peili on samalla kulkutiellä esteenä.

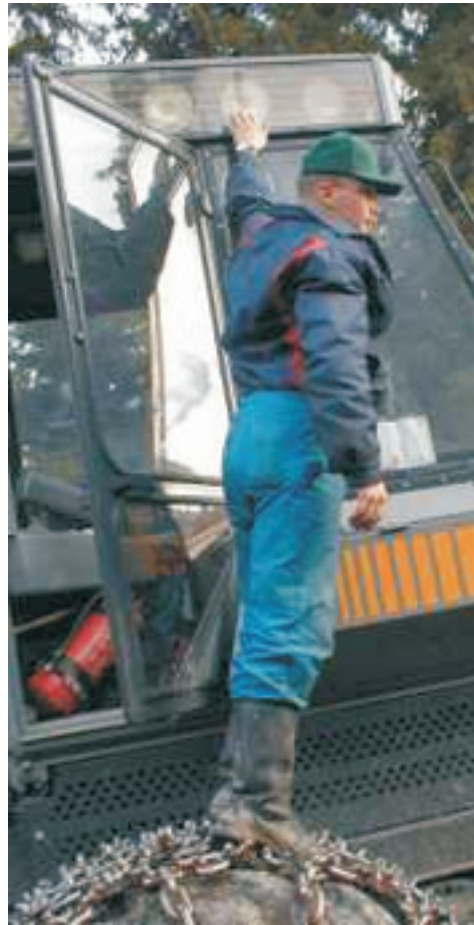
**Kuva 34.** Joihinkin huoltokohteisiin on vaikea ulottua. Jos huoltotasoa ei ole mahdollista asentaa, huoltokohde pitäisi suunnitella niin, että kurottumisaika on lyhyt eikä ole pelkoa esim. osien tippumisesta.

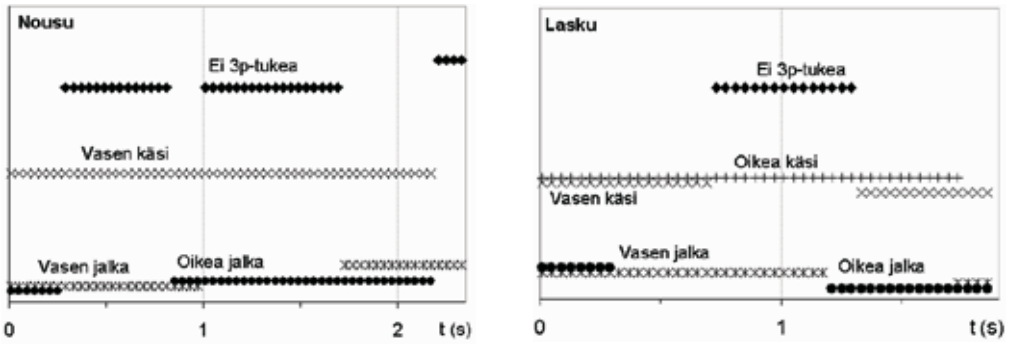
**Kuva 36.** Käyttäjien raajojen tuenta ajan funktiona kuljettaessa kiinteistönhoitotruktorin (Wille) ohjaamoon ja alas. Eri raajojen kontaktit on esitetty eri symboleilla ja lisäksi eri askelmille astuminen ja eri kohdista kiinni pitäminen on osoitettu tasoeroilla. Ylimpänä olevat vinoneliömerkit osoittavat hetkiä, jolloin kulkija ei ollut tuettuna kolmesta pisteestä.

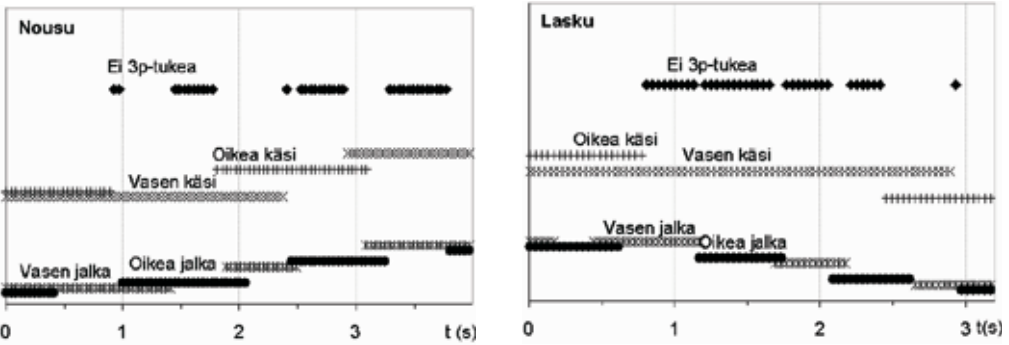
**Kuva 37.** Käyttäjien raajojen tuenta ajan funktiona kuljettaessa traktorin (Valtra) ohjaamoon ja alas.

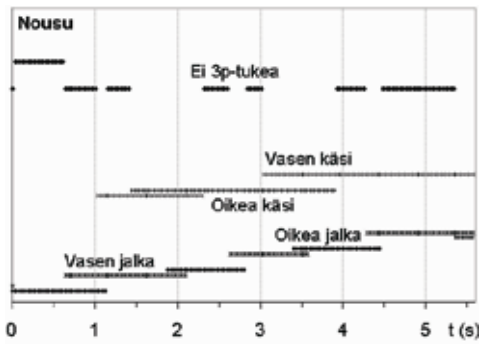
**Kuva 38.** Käyttäjien raajojen tuenta ajan funktiona kuljettaessa leikkupuimurin (Sampo- Rosenlew) ohjaamoon ja alas.

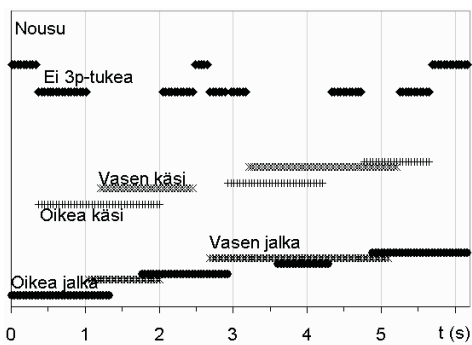
**Kuva 39.** Käyttäjien raajojen tuenta ajan funktiona kuljettaessa metsätyökoneen (Timberjack) ohjaamoon ja alas.

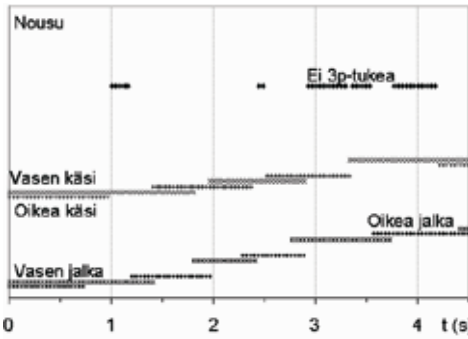
**Kuva 41.** Käyttäjien raajojen tuenta ajan funktiona kuljettaessa tiehöylän (Patria Vammas) ohjaamoon ja alas.

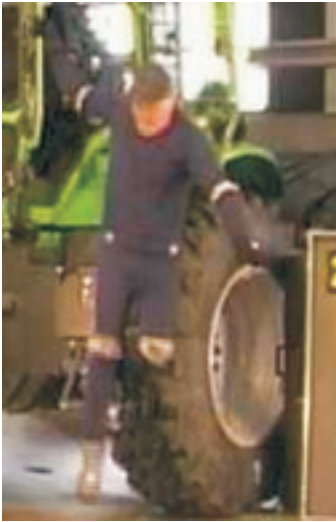
Kuva 46. Koehenkilön B astuminen joustavalle alapuolalle, tikku-ukkokuvat etuviistosta ja sivulta.

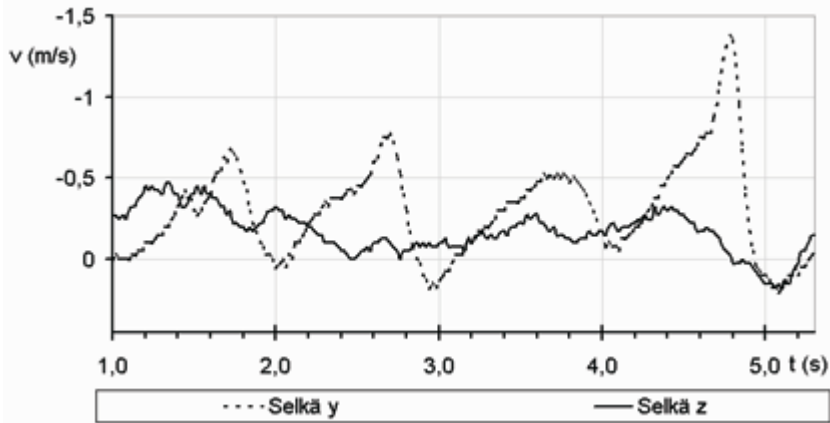
**Kuva 48.** Selän ja niskan vaaka- ja pystynopeus koehenkilön B poistuessa ohjaamosta.
