Vedenlaadun mittauksia kalankasvatuslaitoksilla

Havainnot automaattisista mittareista
Saaristomerellä 2019–2020

Jari Niukko ja Markus Kankainen

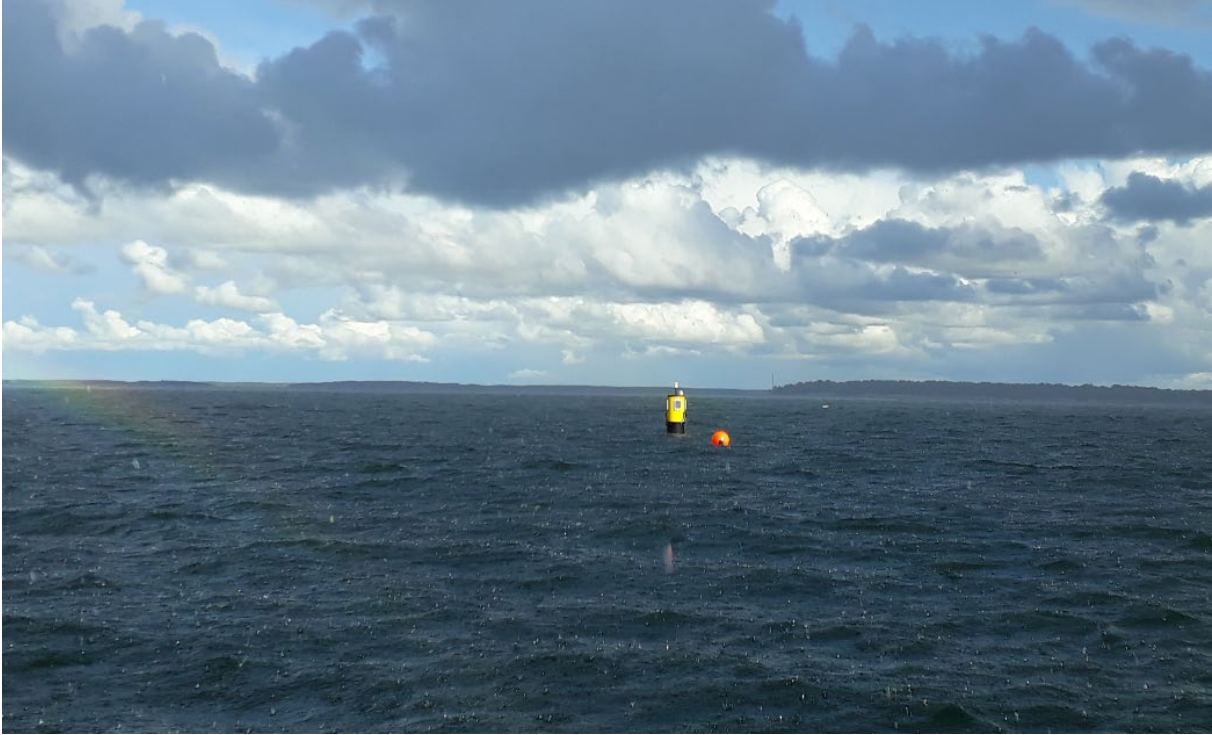
Kuva 2. Jatkuvatoiminen ympäristöpöiju Kihdillä kasvatuseritysten läheisyydessä vuonna 2020.
Kuva: Jari Niukko.

Vuonna 2020 yhteen poijuun asennettiin puhdistusjärjestelmä. Poijun sisälle asennettiin 5 kg paineilmapullo, josta tuli paineilmaa kerran vuorokaudessa kahden sekunnin ajan kolmea anturia puhdistaan (fykosyaniini, klorofylli-a, sameus). Poiju maalattiin sisäpuolelta myös antifouling maalilla, jotta se pysyisi puhtaampana.

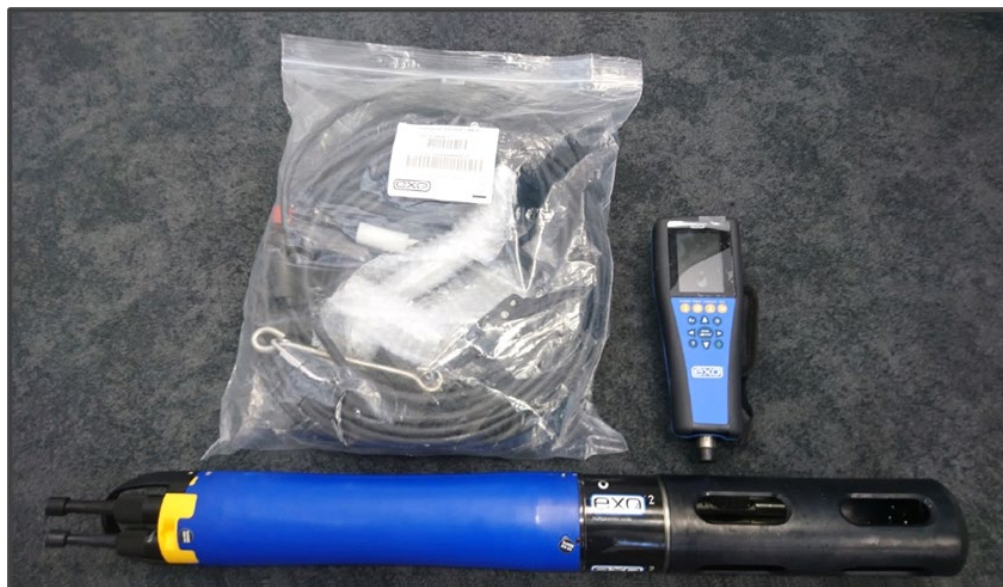
Kuva 3. EXO2 -laite, käsinäyttö ja kaapeli mahdollistaa mittaukset laitosten ympäriltä ja myös eri syvyyksistä. Kuva: Jari Niukko.

Vuosina 2019–2020 hankittiin YSI:n EXO2 vedenlaatumittareita (Multiparameter Water Quality Sonde). Neljää laitetta käytettiin mittaamisessa Saaristomerellä. Laitteissa oli antureina: lämpötila/johtokyky, sameus, happi ja klorofylli/fykosyaniini (”Total Algae” optimoitu makeille vesille). Kaapeleita oli eri pituisia kohdealueen syvyyden mukaan. Käsinäyttö mahdollisti arvojen seuraamisen mittauksen yhteydessä. Antureiden kalibrointi tehtiin laitteistojen toimittajan toimesta (GWM-Engineering Oy) ennen kesän mittauksen alkamista.

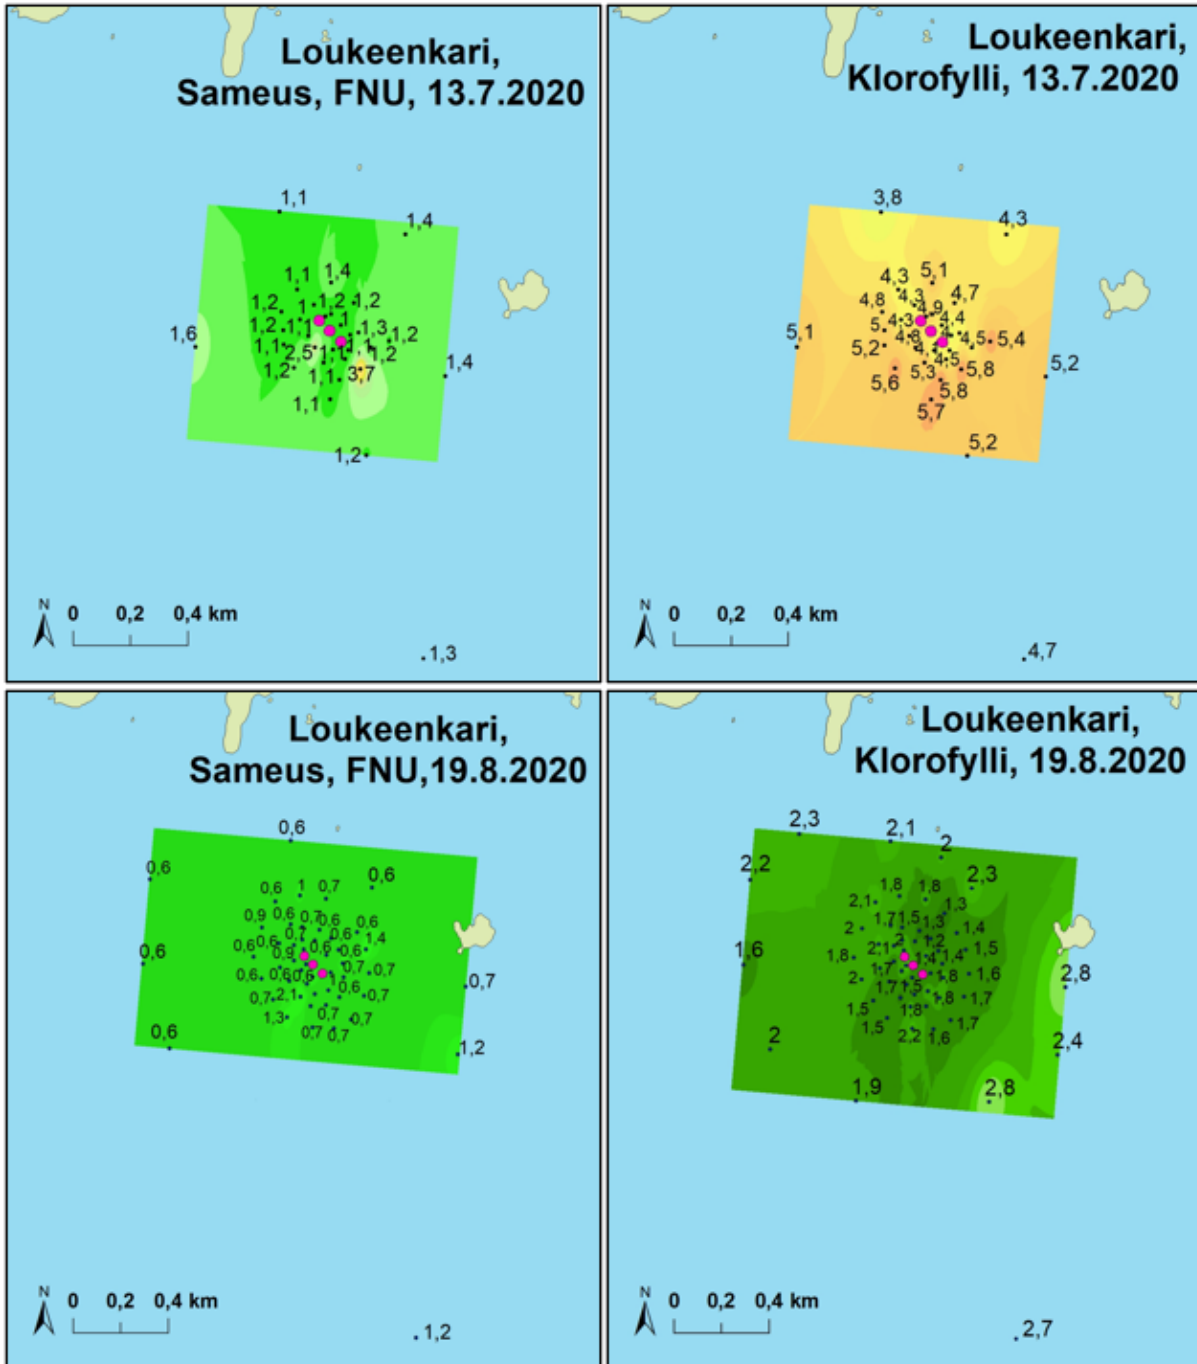
Kuva 18. Sameuden ja klorofyllin alueellinen jakautuminen Loukeenkarilla vuonna 2020. Laitos (kolme halkaisijaltaan noin 40 m kehikkoa) on keskellä punaisella.

Aluemittauksista voidaan nähdä, että laitoksen eteläpuolella on mitattu 13.7 korkeampia klorofylliarvoja laitoksen eteläpuolella ja 19.8 länsipuolella (kuva 18). Mittausten vähäinen määrä ei kuitenkaan mahdollista laitoksen vaikutuksen tai laajuuden määrittämistä.

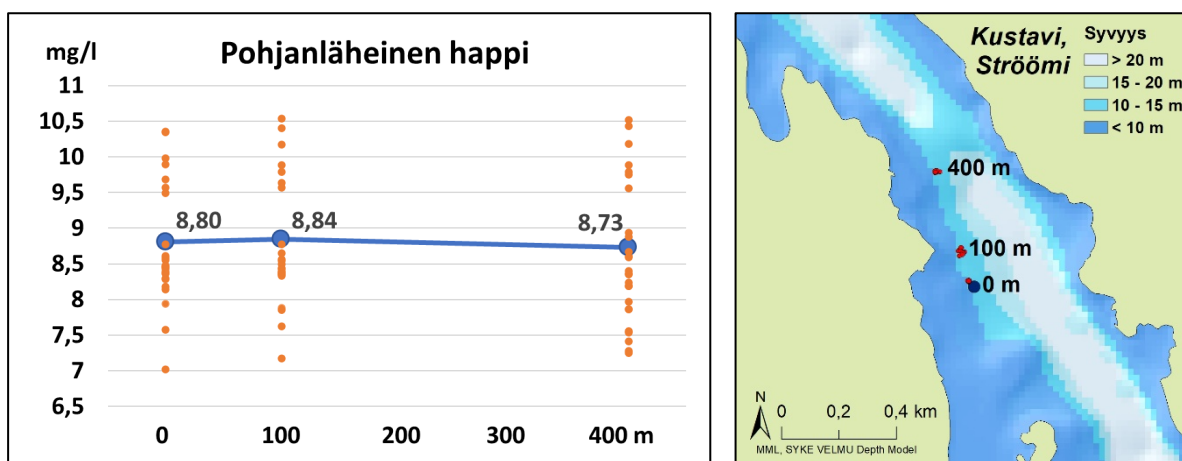
Kuva 21. Pohjanläheisen hapen mittaukset 2019–2020. Sinisellä on keskiarvo ja oranssilla yksittäiset mittaukset. Mittaussyvyyydet: (laitos 0 m=12 m); (100 m=14 m); (400 m=17 m). Mittaus on 1 m pohjan yläpuolelta. Mittauskertoja on kaikkiaan 30. Mittauspaikat on esitetty oikealla, jossa laitospaikka on sinisellä (=0m).

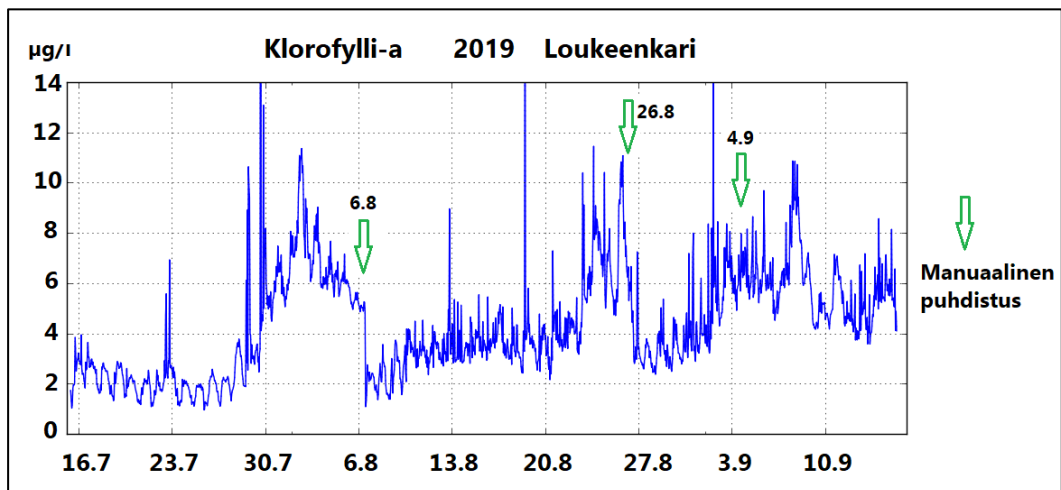
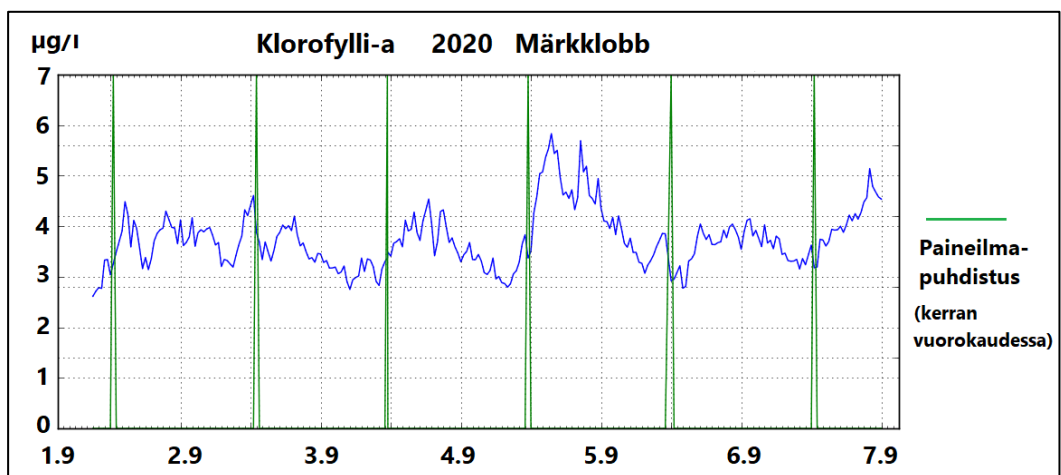
Kuva 25. Ylimpänä vuoden 2019 poijun klorofylliarvot, jolloin ei ollut paineilmapuhdistusta. Kahdessa alemmassa kuvassa on vuoden 2020 paineilmapuhdistuspoiju, mikä on pitänyt klorofylliarvot tasaisempina. Arvoja ei ole korjattu laboratorionäytteiden mukaan.

Tarkastelukohteena oli esimerkiksi paineilmapuhdistuksella olevan poijun toiminta aiempaan verraten. Kuvassa 25 nähdään, että vuonna 2019 Loukeenkarissa mitatut klorofylliarvot (1 m) heittelivät voimakkaasti ja korjaantuivat sitten hetkellisesti käsin tehdyn anturipuhdistuksen yhteydessä. Arvot lähti kuitenkin heti nousemaan vähitellen antureiden likaantumisen myötä. Vuoden 2020 havaintojen perusteella näyttäisi alustavasti siltä, että paineilmapuhallus pitää klorofylliarvot tasaisempina. Paineilmapuhalluksen tiheys on säädettävissä ja vuonna 2020 se säädettiin puhaltamaan antureihin kerran vuorokaudessa kahden sekunnin ajan.

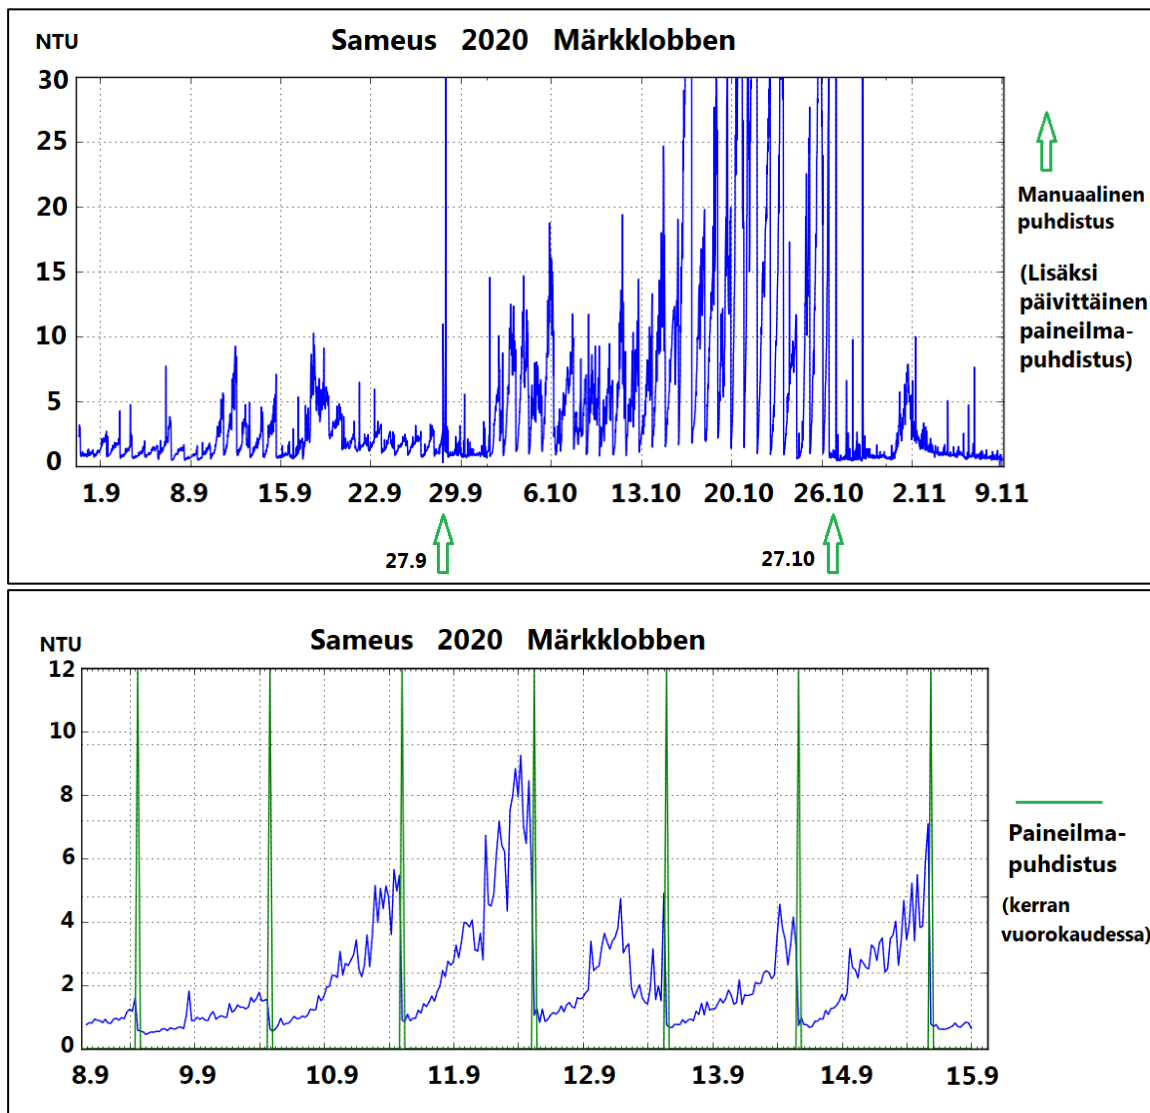
Kuva 26. Vuoden 2020 paineilmapoijun sameusarvot korjaantuvat paineilmapuhalluksen yhteydessä, mutta anturit likaantuvat heti tämän jälkeen. Alemmassa kuvassa on tarkemmin lyhyempi jakso kuvattuna. Mittaukset noin 1 metrissä.

Sen sijaan kuvassa 26 voidaan nähdä, että paineilmapuhallus ei ole pitänyt kuitenkaan sameusarvoja tasaisina, vaan arvot laskevat aina jyrkästi paineilmapuhalluksen yhteydessä (vuonna 2020 sameusanturissa ei ollut samanaikaisesti puhdistuspyyhkijää). Tällaisessa tapauksessa voisi olla kuitenkin mahdollista saada kerran vuorokaudessa arvo välittömästi puhdistuksen jälkeen. Myös käsin tehtävä anturipuhdistus näyttää olevan lisäksi tärkeää.
