**Luonnonvara- ja biotalouden tutkimus 55/2024**

# **Rakennettujen jokien vaelluskalakantojen hoitotoimenpiteet**

**Sateenvarjo III -hankkeen loppuraportti**

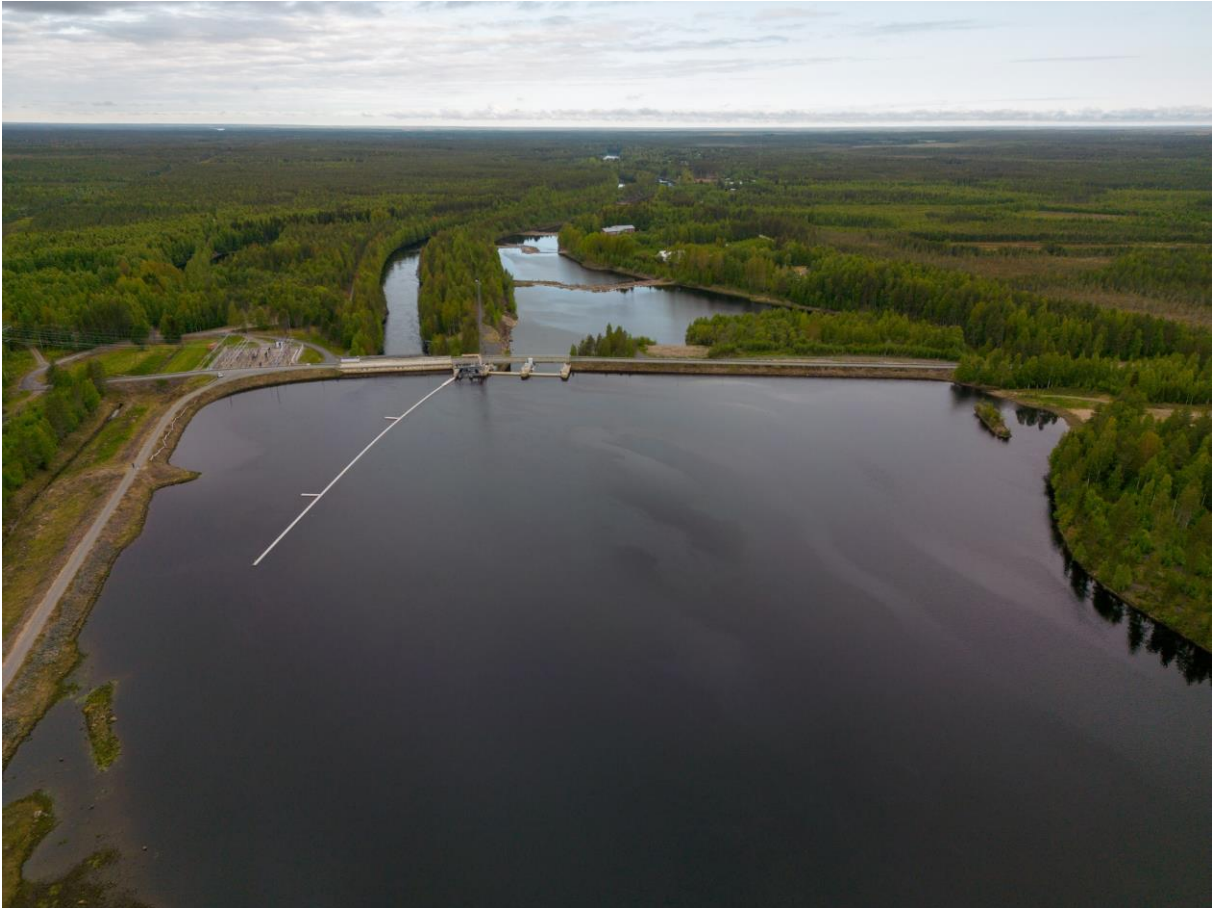
**Kuva 2.** Haapakosken alasvaellusratkaisu ylävirran suunnasta kuvattuna. Kelluva ohjausaita näkyy kuvassa vasemmalla ja se johtaa vanhaan tukinuittoränniin, mihin on toteutettu itse alasvaellusväylä kalojen alasvaellusta varten. Kuva: Jari Lindeman, Luke.

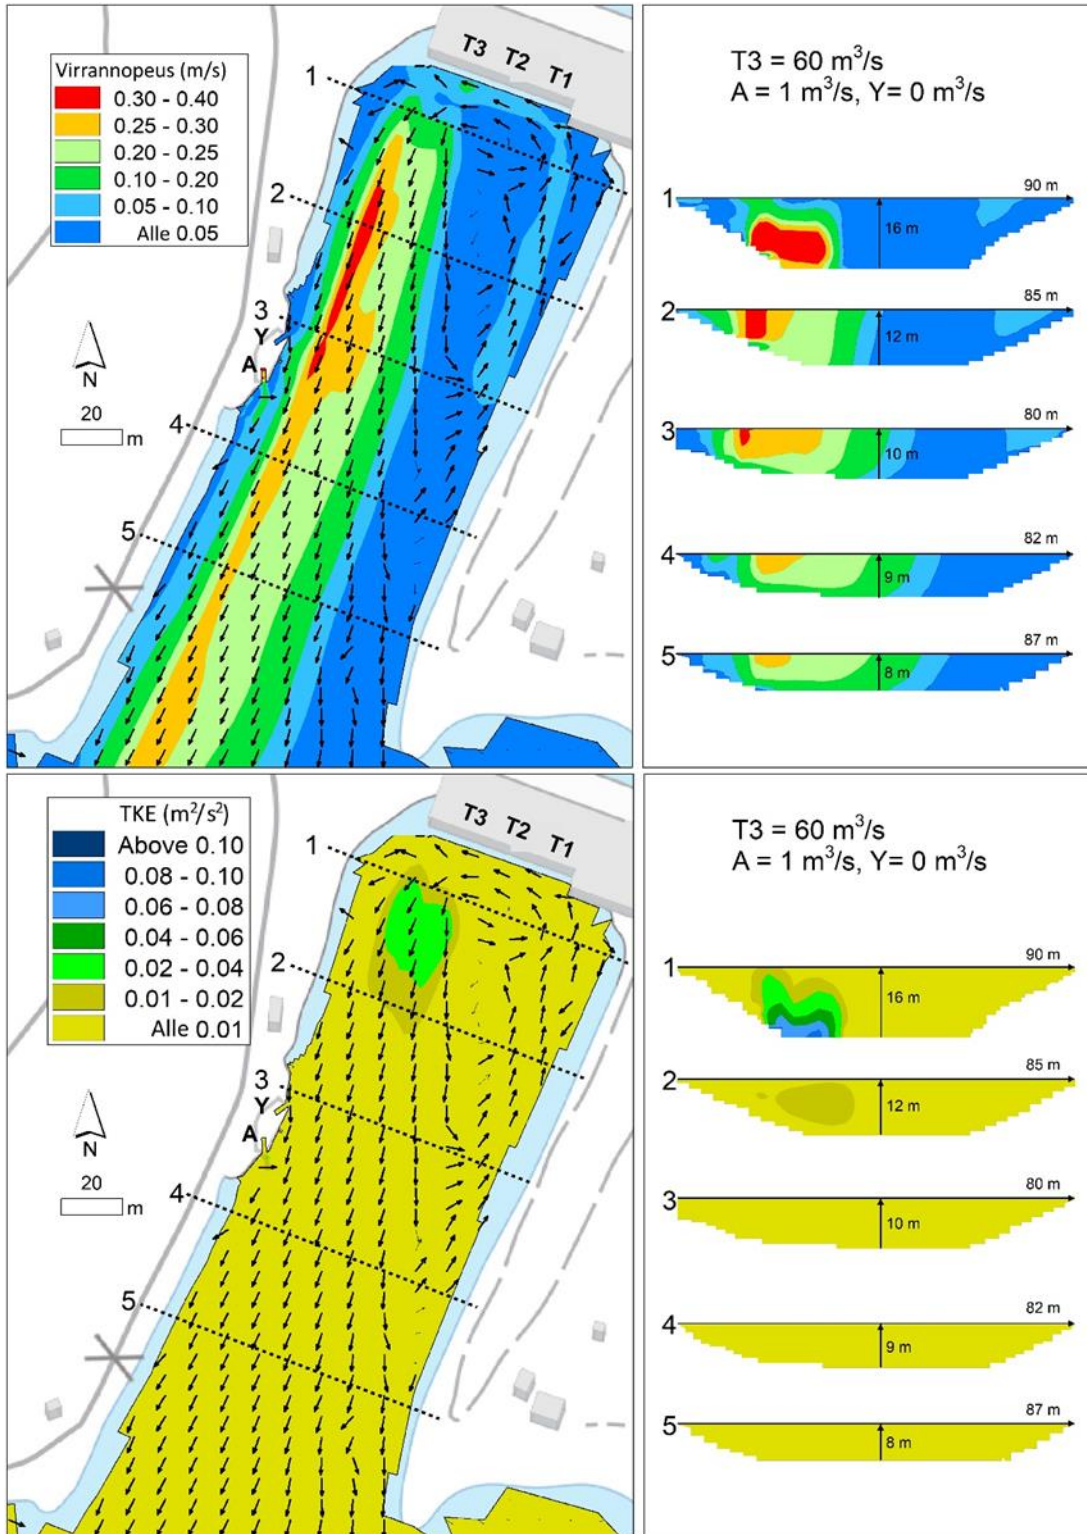
**Kuva 13.** 3D-virtausmallinnuksen mukaiset virrannopeus- ja turbulentsisuusolosuhteet (TKE) Montan alakanavassa, kun virtaama ( $60 \text{ m}^3/\text{s}$ ) purkautuu turbiinista 3. Vasemmalla olevissa kuvissa näkymä on noin 2 m vedenpinnan alapuolelta. Oikealla virrannopeuden ja TKE:n vertikaalinen jakauma eri osissa alakanavaa. Kiinniottolaitteesta virtaama  $1 \text{ m}^3/\text{s}$  alavirran puoleisesta aukosta (A). Huomaa virrannopeuden värisymbolien erilainen luokkaväli merkitys verrattuna Kuvaan 14.

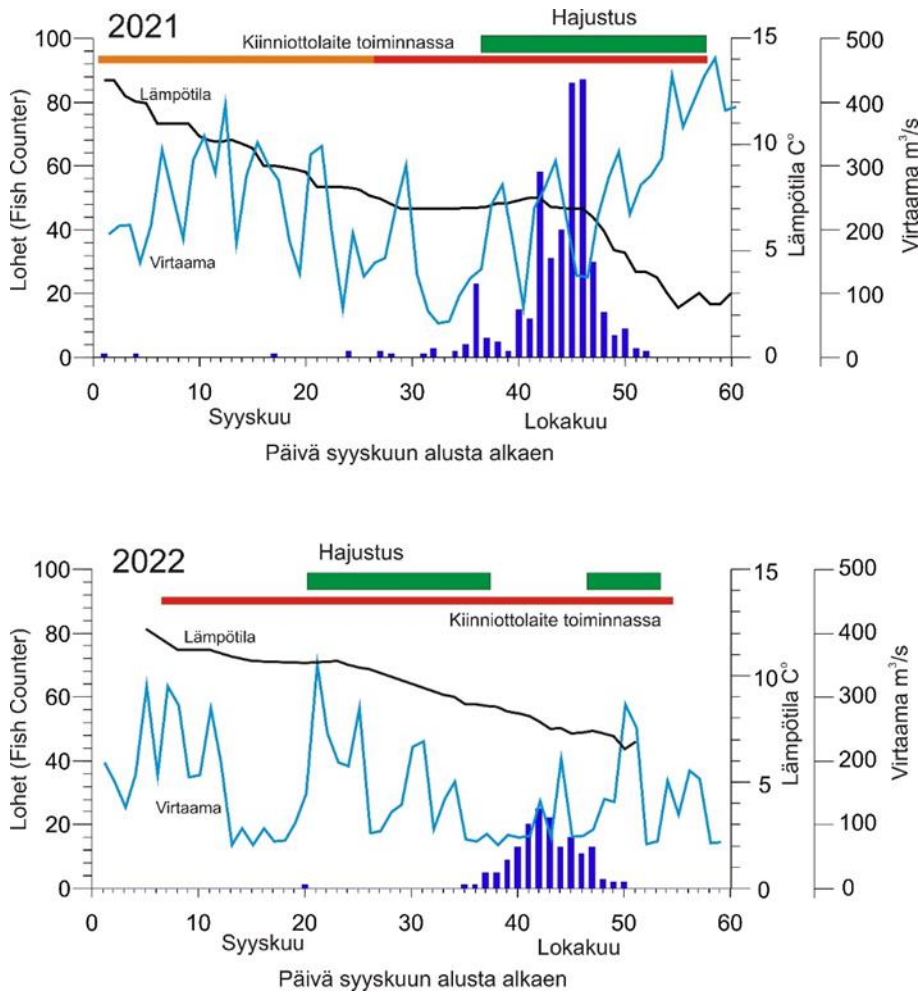
**Kuva 25.** Montan voimalaitoksen alakanavassa toteutetun kalojen kiinniottolaitteesta purkautuvan veden hajustuskokeilun tulokset vuosilta 2021 ja 2022. Kiinniottolaitteen toiminta-aika ja veden hajustuksen ajanjaksot on esitetty palkeilla. Sininen viiva on Montan voimalaitoksen päivittäinen keskivirtaama ja musta viiva jokiveden lämpötila. Pylväät esittävät kiinniottolaitteen suuaukossa sijainneen optisen kameran (Fish Counter) havainnoimia päivittäisiä lohimääriä.

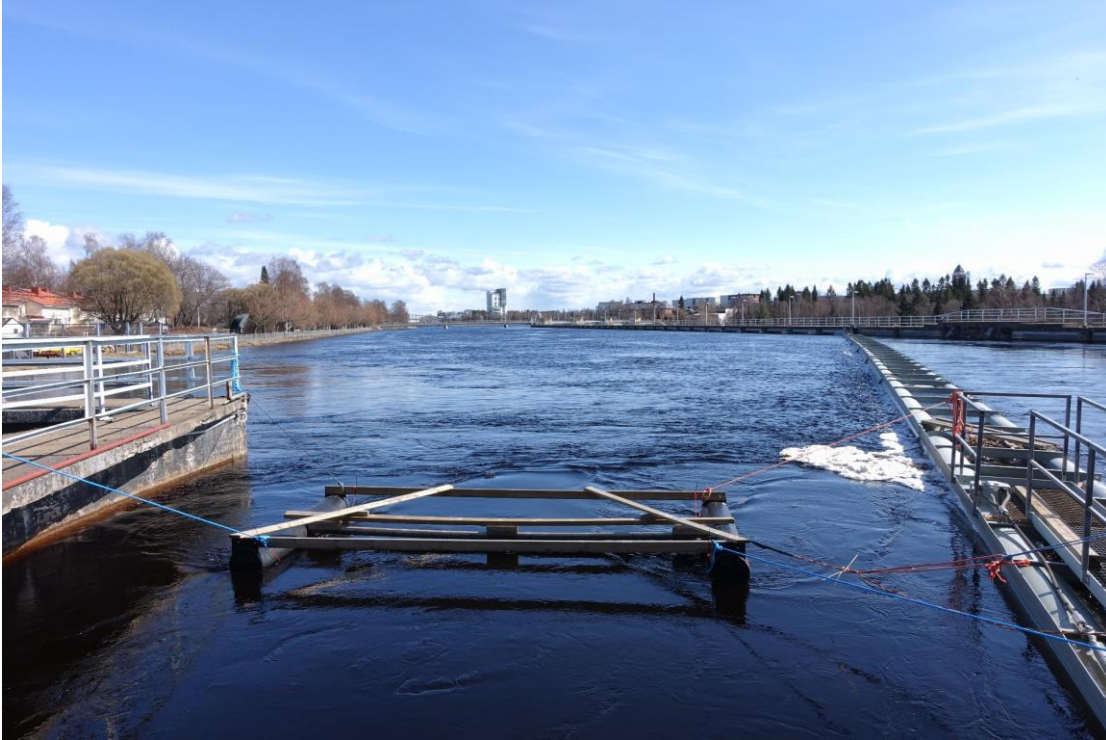
**Kuva 28.** Merikosken voimalaitoksen yläkanavaan sijoitettu PIT-lukuasema. Aseman antenni ulottui noin yhden metrin verran vedenpinnan alapuolelle. Kuva: Panu Orell.

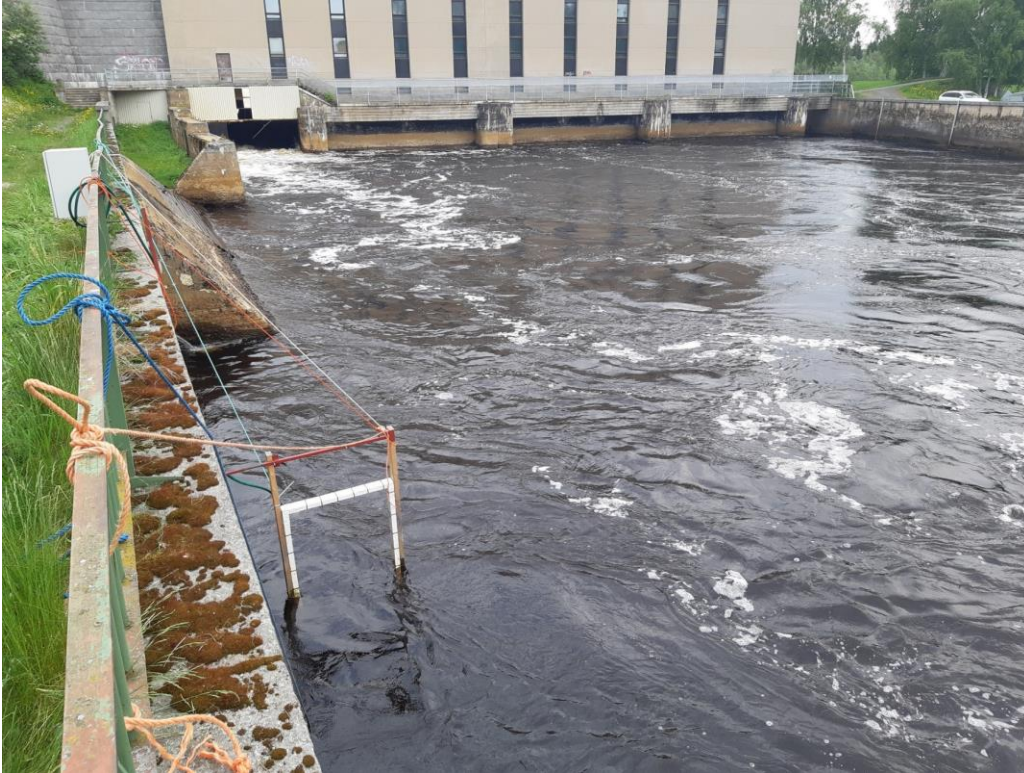
**Kuva 29.** Merikosken voimalan alakanavan pohjoispuolen PIT-lukuasema. Lukuaseman antenni on valkoisen kehikon sisällä ja se yhdistyy kaapelin välityksellä harmaassa laatikossa sijaitsevaan lukulaitteeseen. Kuva: Panu Orell.

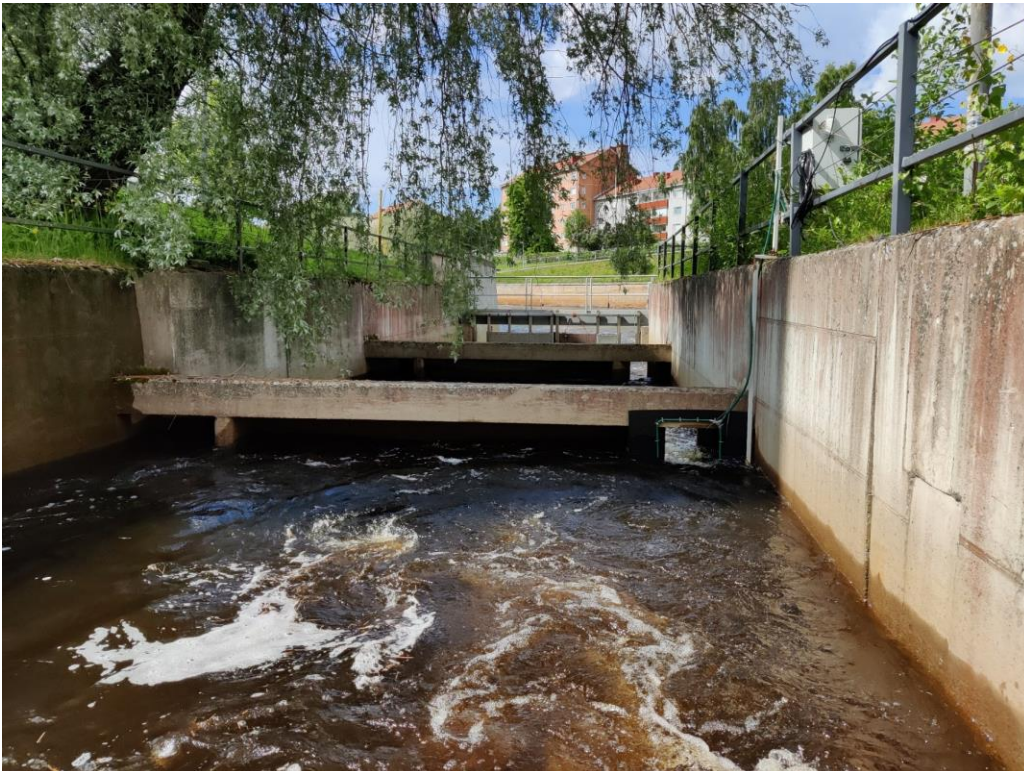
**Kuva 30.** Merikosken alakalatieen alimmainen PIT-lukuasema. Lukuasema sijaitsee kalatieen kolmanneksi alimmassa pystyraossa, vajaat 10 m alakanavasta ylävirtaan. Tämä lukuasema tuotti havainnot käytännössä samoista PIT-merkityistä kaloista kuin alakanavan pohjoisrannan PIT-lukuasema. Kuva: Panu Orell.

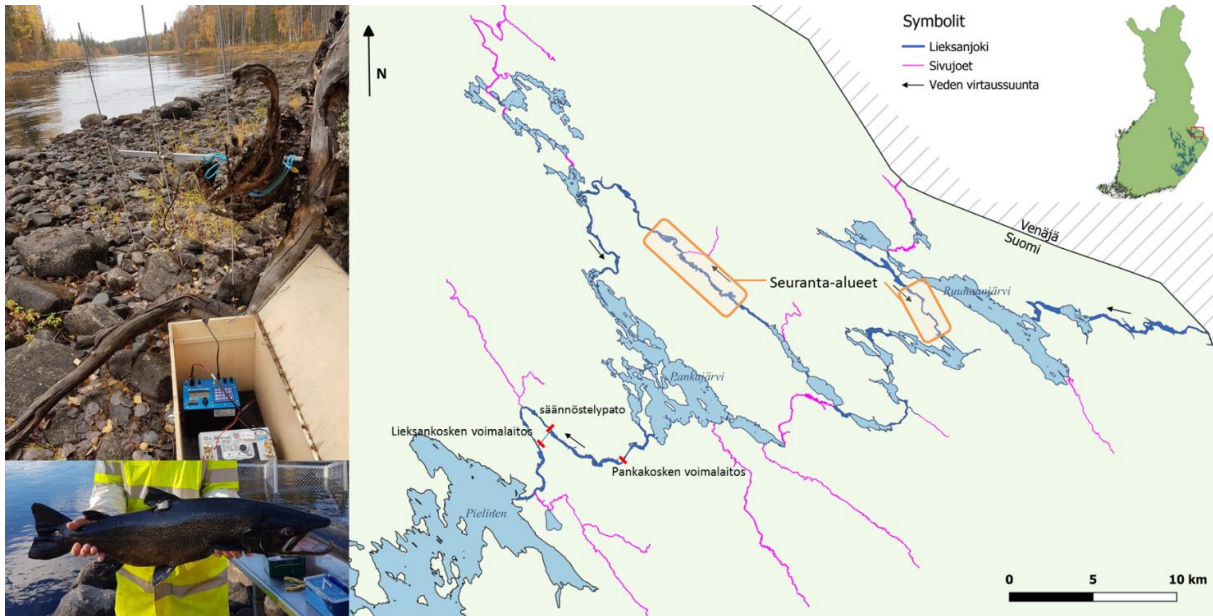
**Kuva 34.** Vasemmalla lähettimien radiosignaaleita tallentava vastaanotin toiminnassa ja lähettimellä varustettu kutuvalmis järvilohikoiras. Oikealla karttakuva Lieksanjoen Suomenpuoleisesta osasta, johon on merkittynä joen alaosalla sijaitsevat vaellusesteet (padot) sekä Pankajärven yläpuoliset seuranta-alueet. Valokuvat: Veli-Matti Niskanen. Kartta: Henri Heiskanen ja Matti Janhunen.

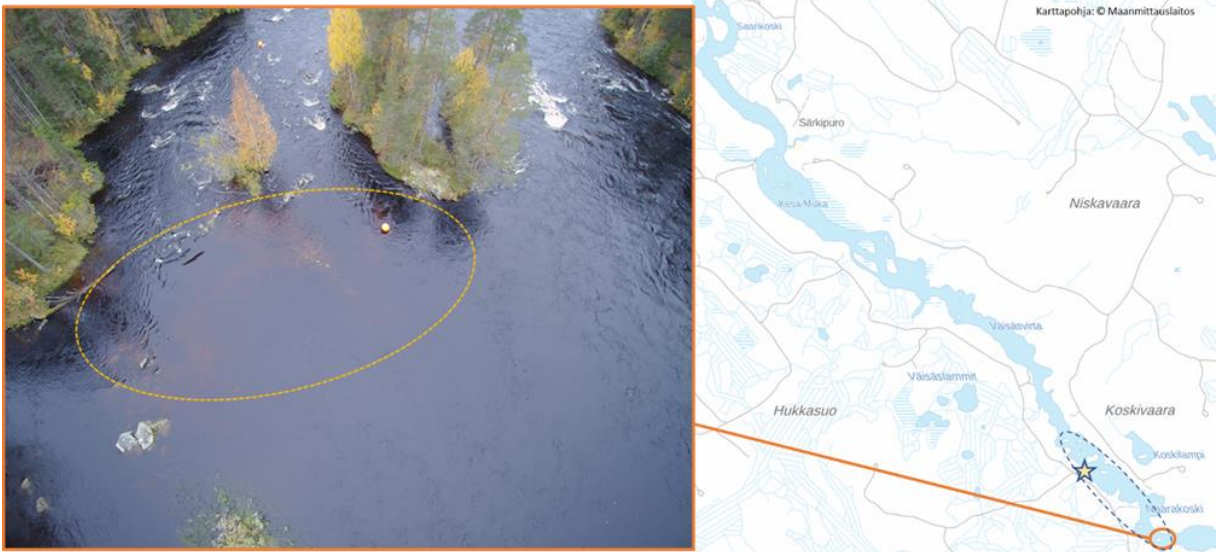
**Kuva 37.** Syksyllä 2019 Käpykoskeen vapautetusta 20 lähetinlohesta kuuden naaraan ja viiden koiraan oletettiin kutevan yläpuolisen Naarakosken vuonna 2017 soraistetulla niskalla. Karttaan on merkitty myös kalojen vapautuspaikka tähdellä sekä niiden pääsääntöinen kutuaikainen oleskelualue. Karttapohja: ©Maanmittauslaitos.

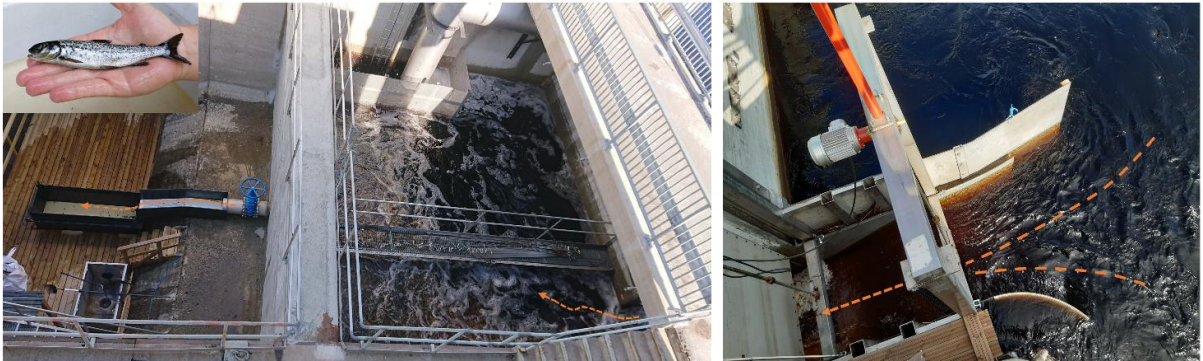
**Kuva 38.** Smolttien kiinteä kiinniottolaite on rakennettu Pankakosken voimalapadon entiseen uittotukien niputustilaan. Pyydyksen nielurakenne on korkeussäädettävä (oikeanpuoleinen kuva). Pyyntikammion vettä pumpataan takaisin voimalapadon yläpuolelle sisään tulevan tilavuuden verran (maks. 1 m<sup>3</sup>/s). Tyhjennysvaiheessa pyydykseen uineet kalat ohjautuvat poistuvan veden mukana halkaisijaltaan 40 cm läpivientiputkeen ja edelleen sen jatkeena olevaa kourua pitkin pienempään keräilyaltaaseen, josta ne voidaan poimia käsiteltäväksi ja kuljetettavaksi. Kalojen vaiheittainen kulku nielurakenteesta pyyntikammioon ja keräilyaltaaseen on merkitty kuvaan oransseilla katkonuolilla.

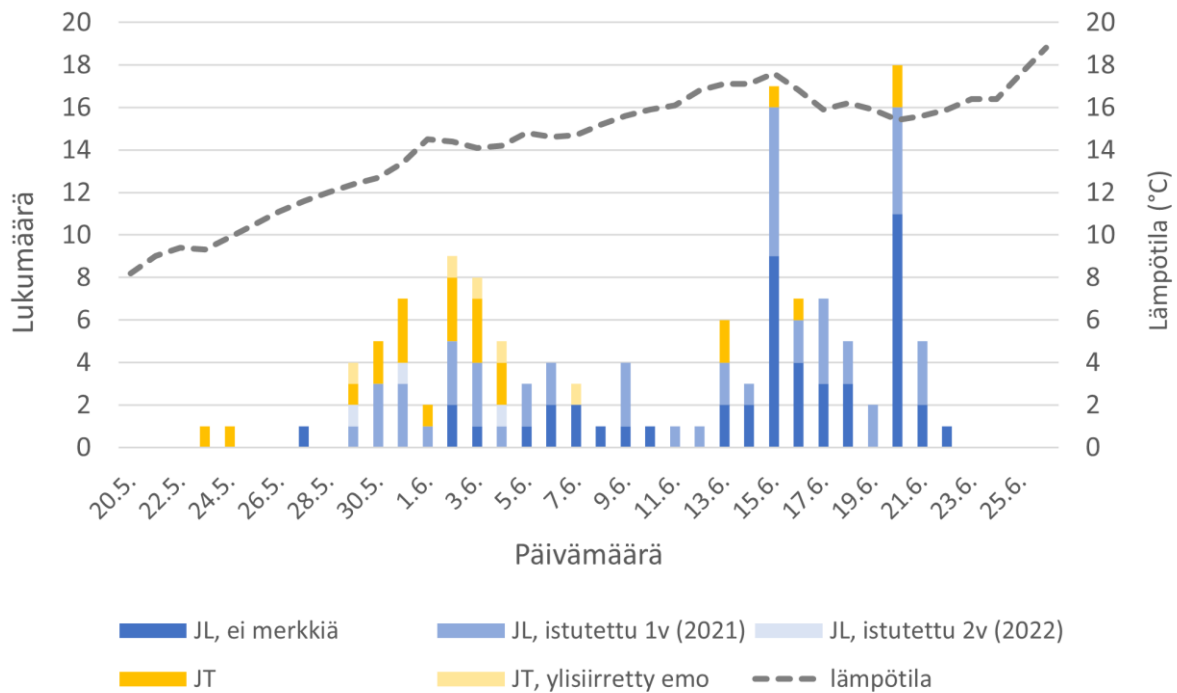
**Kuva 40.** Päivittäiset Lieksanjoen Pankakosken kiinniottolaitteella saadut järvilohet (JL) ja -taimenet (JT) sekä veden lämpötila kiinniottolaitteesta mitattuna ajanjaksolla 20.5.–26.6.2022. Kuvan tiedoista puuttuu kaksi pyydettyä järviloheta, jotka merkittiin radiolähettimellä ja vapautettiin Pankakosken yläkanavaan osana Karppinen (2022) tutkimusta.

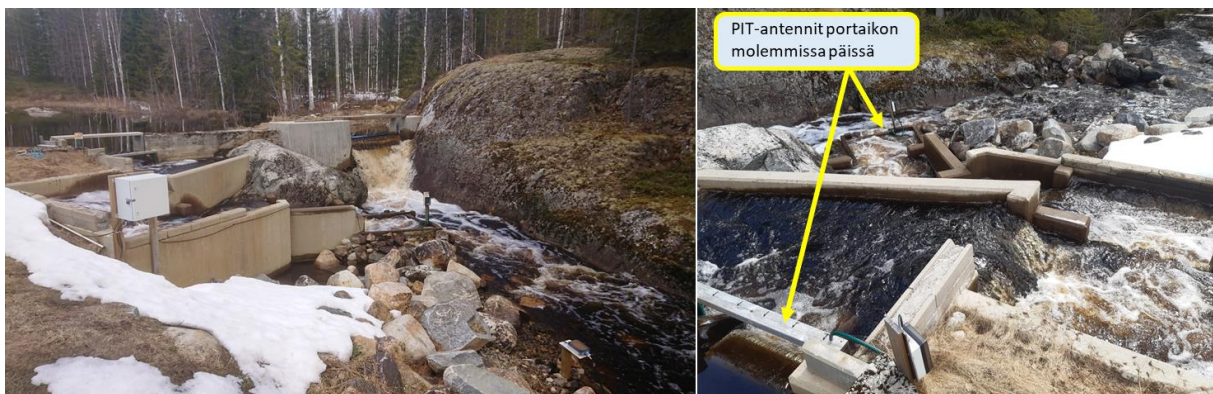
**Kuva 43.** Saarijoen pato ja kalatie kevättulvan aikaan, jolloin suurin osa joen virtaamasta juoksetettiin padon yli tulva-aukon kautta.

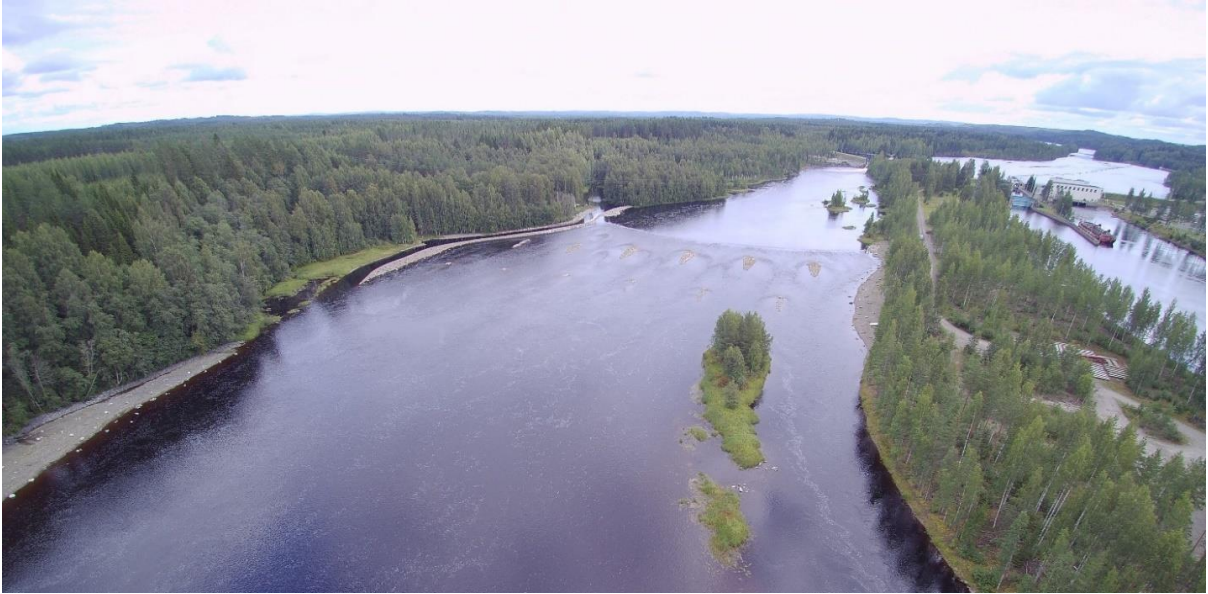
**Kuva 44.** Laurinvirran kutu- ja poikastuotantoalue alavirran suunnasta kuvattuna. Kuurnan päävoimala ja sen alakanava näkyy oikealla. Kuva: Markku Gavrilov.

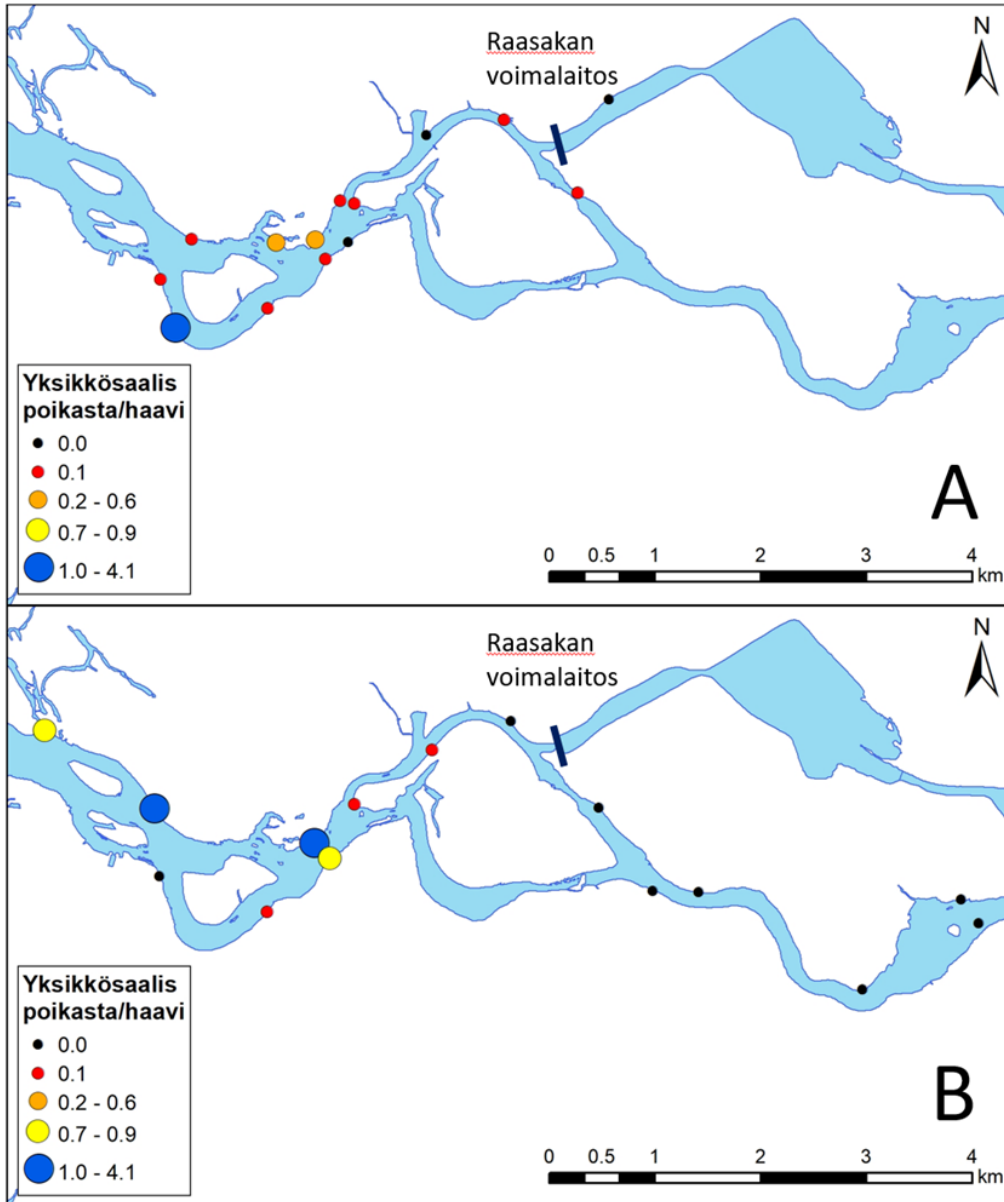
**Kuva 49.** Siianpoikasten haavinta lijoella A) vuonna 2017 ja B) vuonna 2021. Vuonna 2021 siianpoikasia saatiin saaliiksi huomattavasti enemmän kuin vuonna 2017. Lijoen vanhasta uomasta siianpoikasia ei löydetty vuoden 2021 haavinnassa.

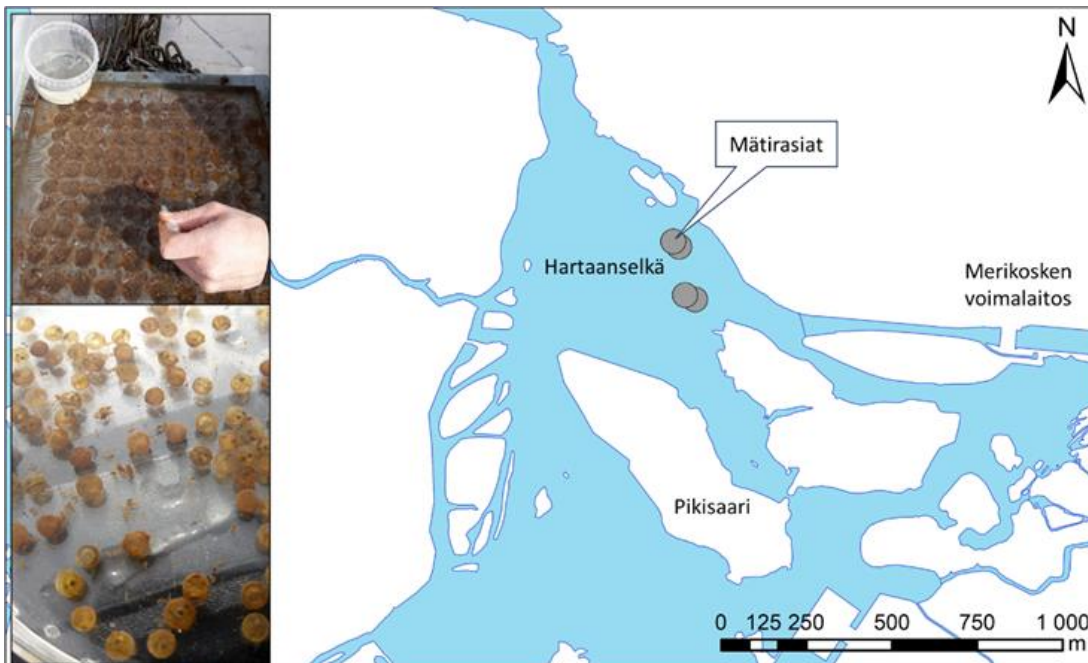
**Kuva 50.** Siian mädin haudontakokeen paikat Oulujoessa. Oulujoessa mätimunien pinnalla esiintyi jonkin verran ruskeaa sedimenttikerrosta ja rihmamaista kasvustoa, ja rasioissa oli myös paljon hienoa hiekkaa. Tästä huolimatta siian alkiot olivat normaalisti kehittyneitä.

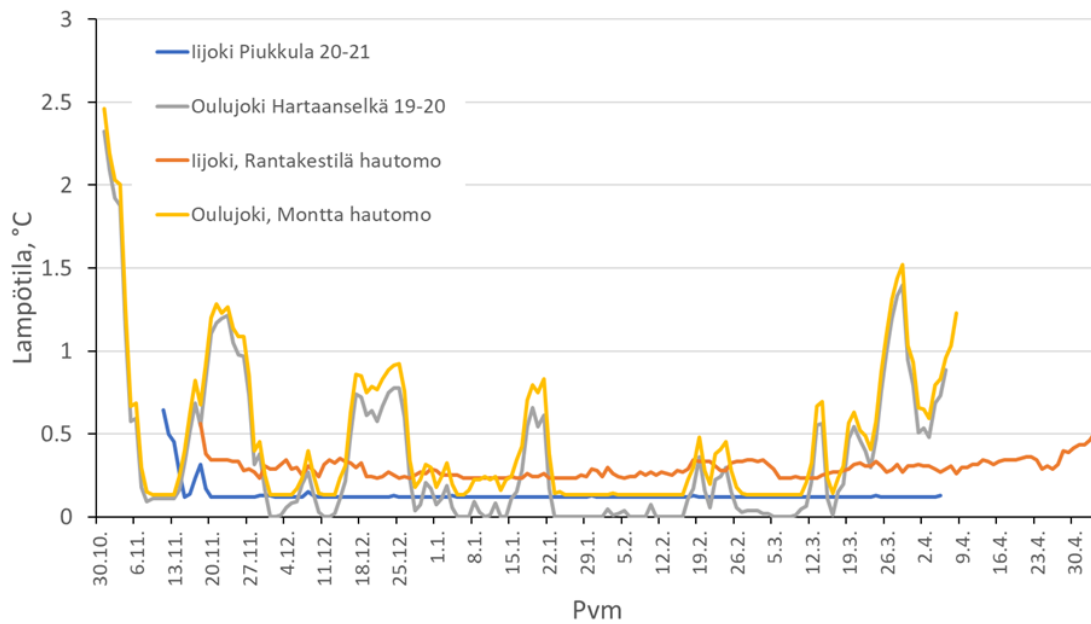
**Kuva 52.** Mätirasioiden yhteyteen asennetuilla lämpötilaloggereilla mitattu veden lämpötila rasian jo-keen laitosta nostoon välisellä ajalla. Iijoen Piukkulan loggerin tallennus oli pysähtynyt ennen rasioiden nostoa.

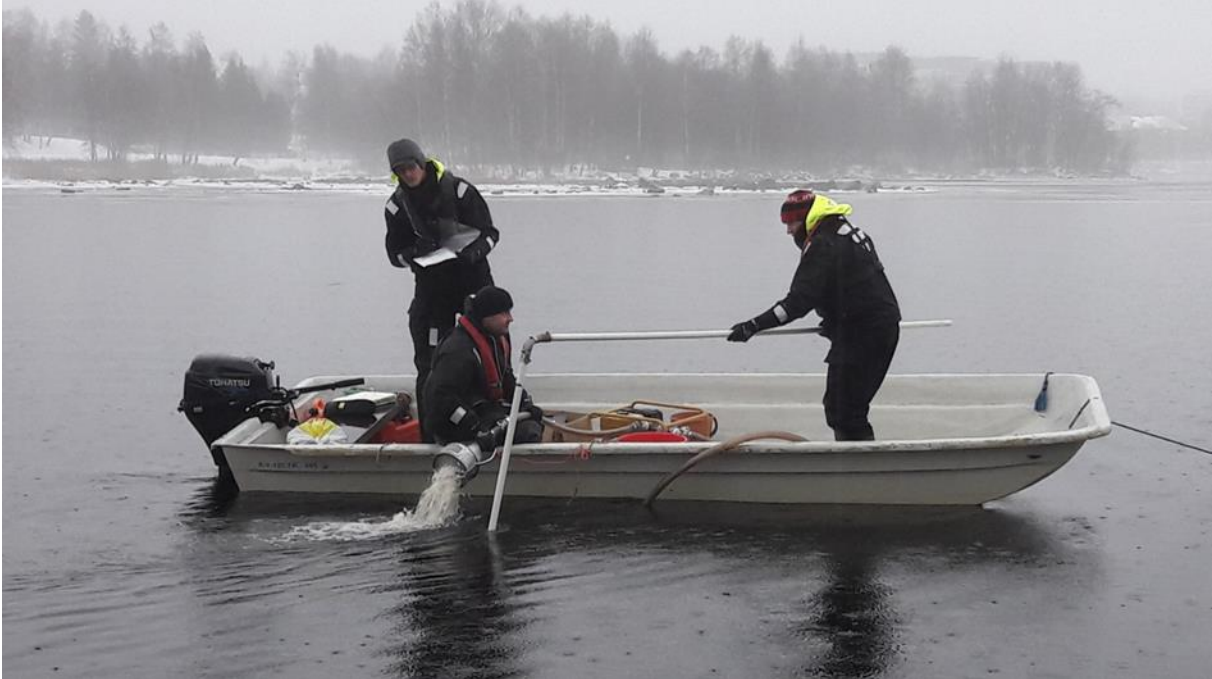
**Kuva 53.** Mädin pumppausta Oulujoen suiston Hartaanselällä marraskuussa 2019. Pumpun imuletkun suulake ohjattiin pohjaan pitkän varren avulla, ja pumpattu aines siivilöitiin näyteleppiloon.

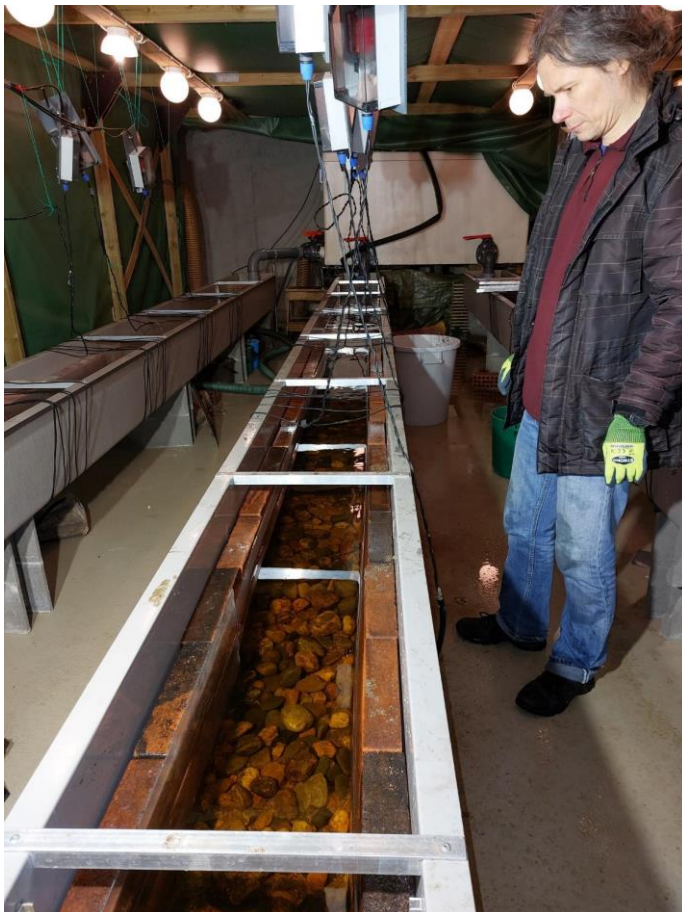
**Kuva 56.** Ajekokeen koeallas. Tutkija Topi Lehtonen tarkkailee virtausta.

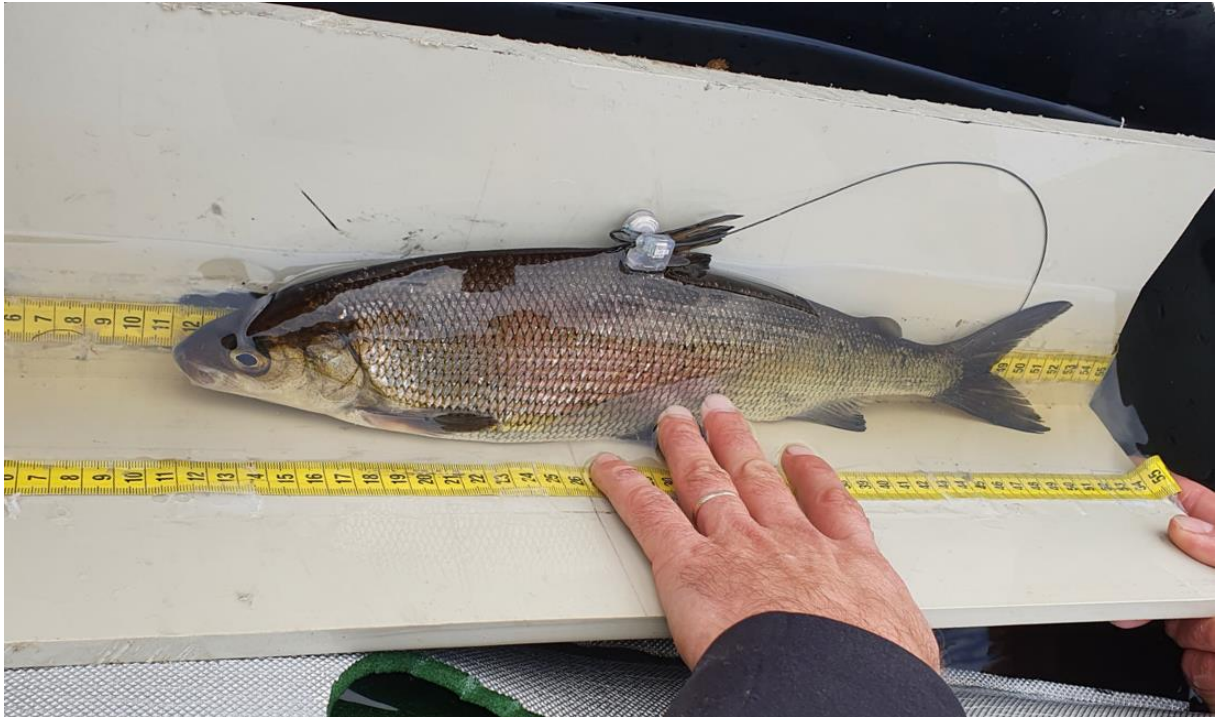
**Kuva 61.** Radiolähetin asennettiin siikojen selkäevän juureen läpimenokiinnityksellä.

Uusilla radiolähettimillä (ATS F2210) merkittiin yhteensä 50 kalaa ja lisäksi pyyntisaaliista palautetuilla merkeillä merkittiin uudelleen kaksi siikaa (Kuva 61). Voimalaitoksen alapuolelle vapautetuista sioista 27 oli koiraita (keskipituus 377 mm) ja 17 naaraita (keskipituus 394 mm) (Kuva 62). Yhteensä kahdeksan siikaa, kolme naarasta ja viisi koirasta, siirrettiin Iijoen vanhaan uomaan 26.9.2022. Näiden ylisiirrettyjen siikojen keskipituus oli 373 mm.
