Luonnonvara- ja  
biotalouden  
tutkimus 33/2015

# **Tutkimuksia metsätalouden vesiensuojelusta**

Martti Vuollekoski, Samuli Joensuu, Maija Kauppila

Luonnonvarakeskus, Helsinki 2015

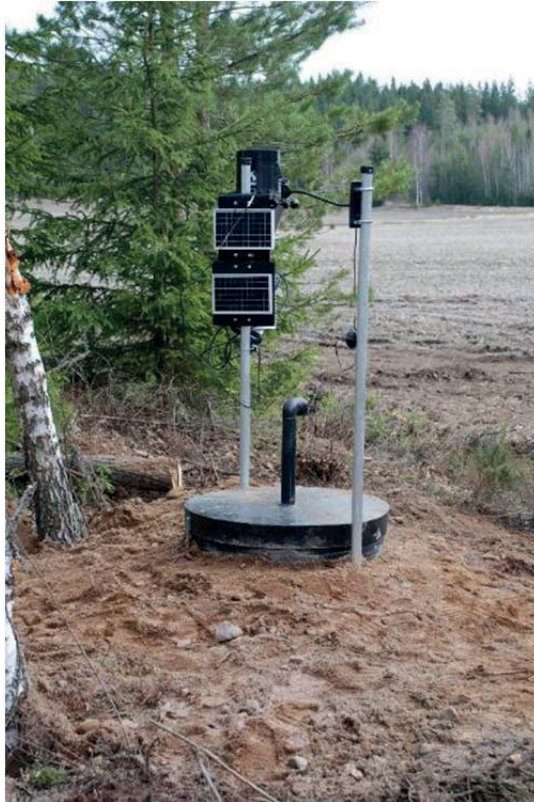
**Kuva 1.** Auran Ojakorven mittausasema

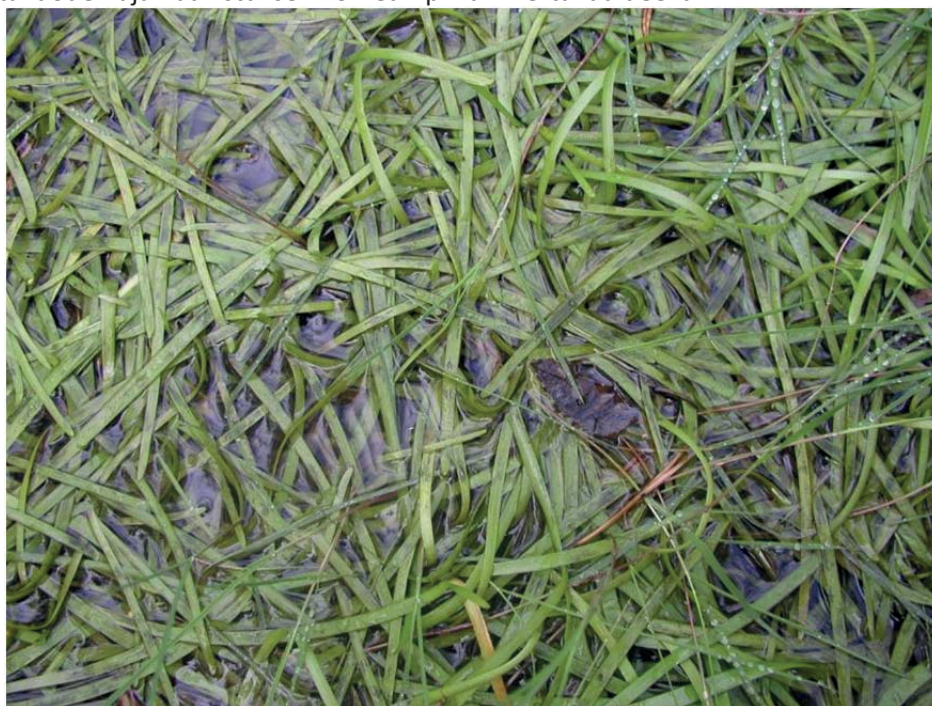
**Kuva 2.** Vuohensuon lannoituskohteen alapuolella olevassa laskeutusaltaassa havaittiin lannoituksen jälkeen voimakas palpakkokasvillisuuden rehevöityminen. Vuohensuo oli Pöytyän seurantakohteista ainoa, joissa lannoituksen vaikutus näkyi käytännössä myös fosforikuormituksen kasvuna. Lannoituksella voi siten olla vaikutusta laskeutusaltaan kasvillisuuden rehevöitymiseen.

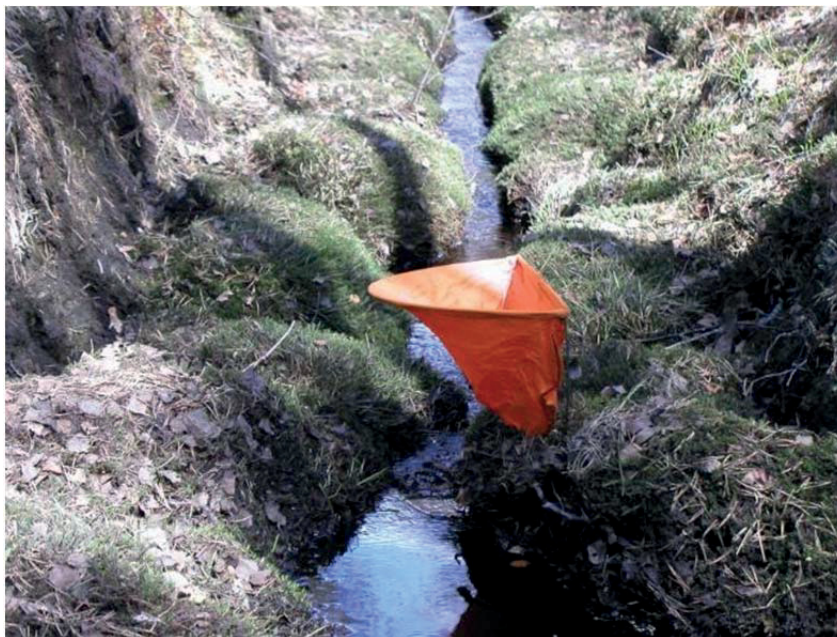
**Kuva 9.** Lannoitteiden levitystasaisuutta ja erityisesti rakeiden joutumista ojiin seurattiin Vuohensuolla tasaisuuden seurantaan kehitetyllä suppilomenetelmällä.

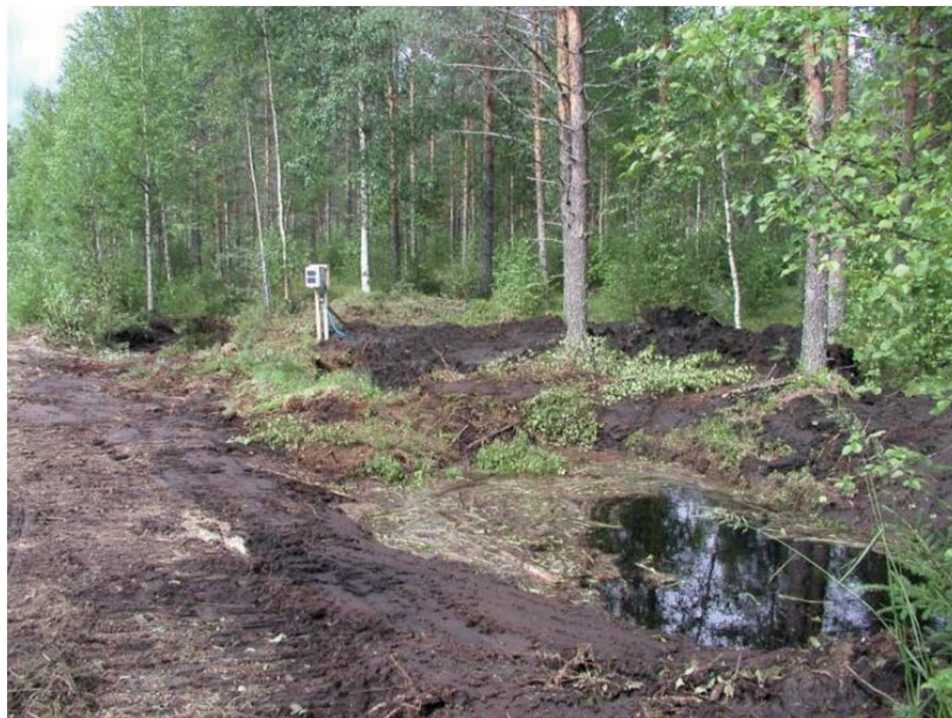
**Kuva 10.** Kuntalan kunnostusojitusalueen ultraääni-virtaamanmittauslaite asennettuna paikoilleen. Laitteisto koostuu molemmista päistään käyrästä rumpuputkesta, joka on upotettuna maan sisään. Mittauslaitteisto on kiinnitetty rumpuputken ulkopuolelle. Laitteistosta näkyy ulospäin vain kuvan keskellä näkyvä kotelo, joka sisältää virtalähteen, dataloggerin ja lähetinlaitteen.

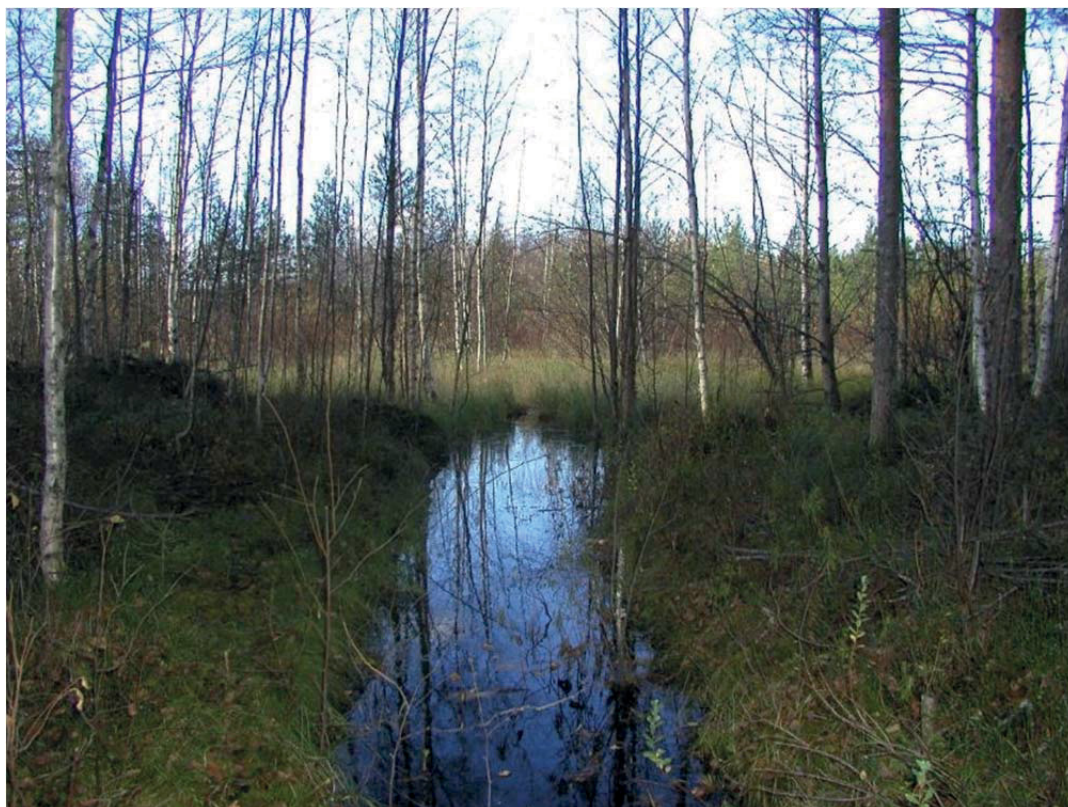
**Kuva 11.** Kuntalan kunnostusojitusalueen pintavalutuskenttä. Kentälle levitettiin 1000 kg/ha kipsiä fosforin pidättymisen tehostamiseksi. Kunnostusojitusalueen vedet on johdettu kuvan taka-alalla näkyvälle pintavalutuskentälle perkaamatonta ojaa pitkin (edessä).

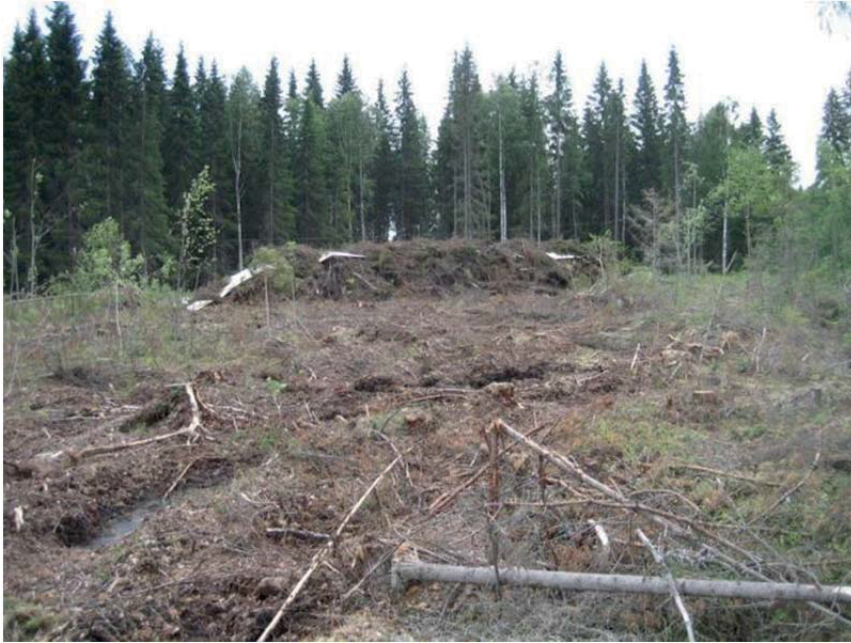
**Kuva 27.** Ukosuolla toteutettiin runsaan hehtaarin alalla avohakkuu ja energiapuun korjuu turvemaalla. Kuvassa on avohakkuun ja siihen liittyvän hakkuutähteiden korjuun jälkiä turvemaalla.

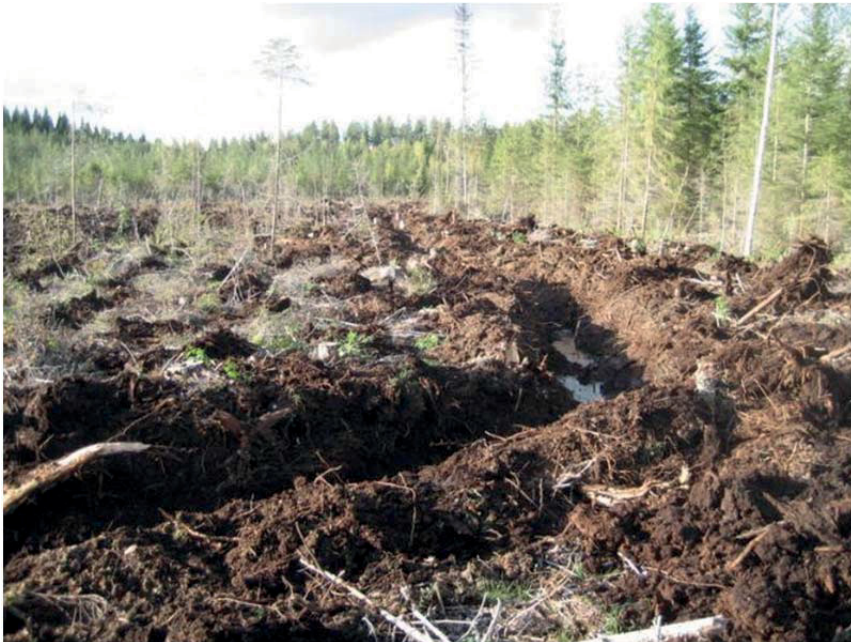
**Kuva 28.** Ukosuolla toteutettu kunnostusojitus ja maanmuokkaus.

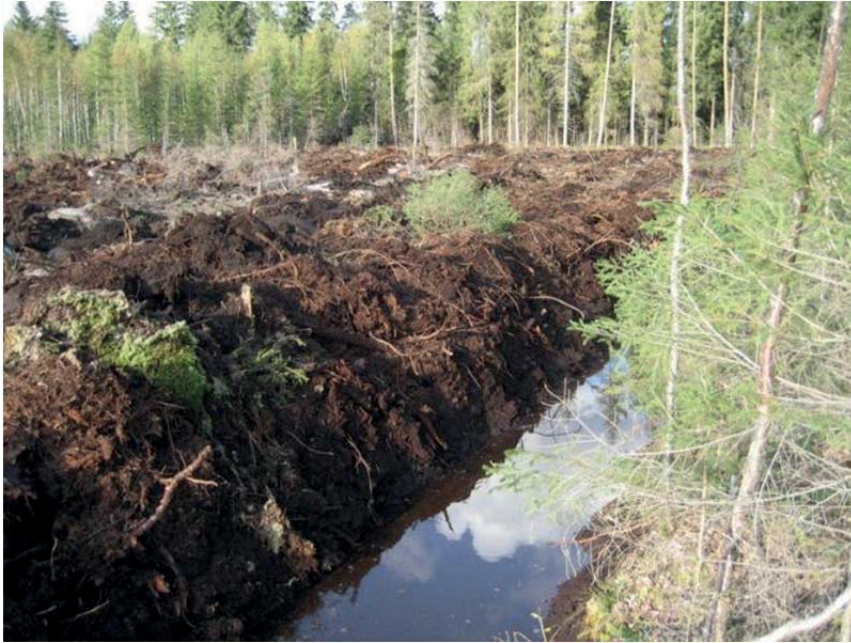
**Kuva 29.** Ukosuolla toteutettu kunnostusojitus ja maanmuokkaus.

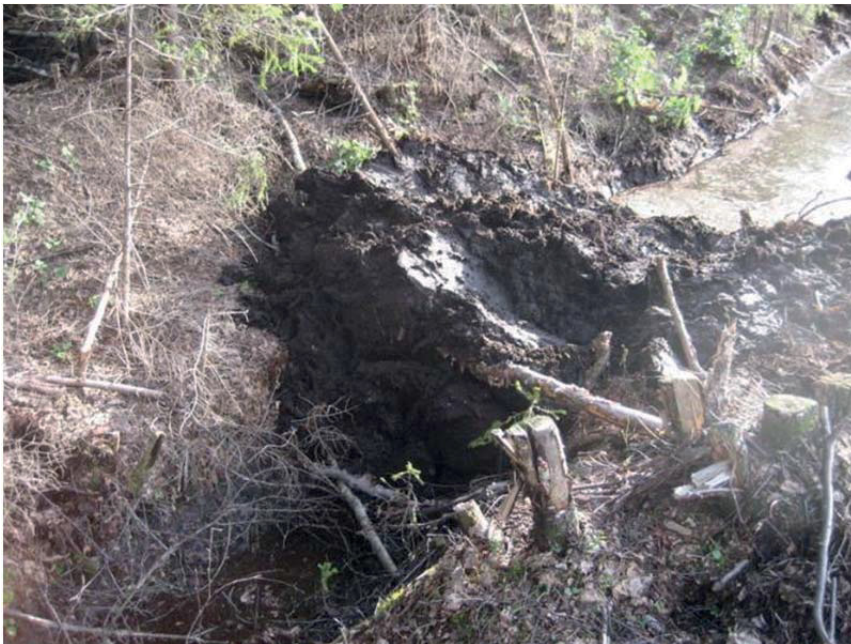
**Kuva 30.** Pääosa aiemmin suoraan Ojama-jokeen laskeneista sarkaojista tukittiin ojien perkauksen yhteydessä ja vedet johdettiin kunnostusojitus suunnitelman mukaisesti putkipato-laskeutusaltaan kautta Ojama-jokeen.

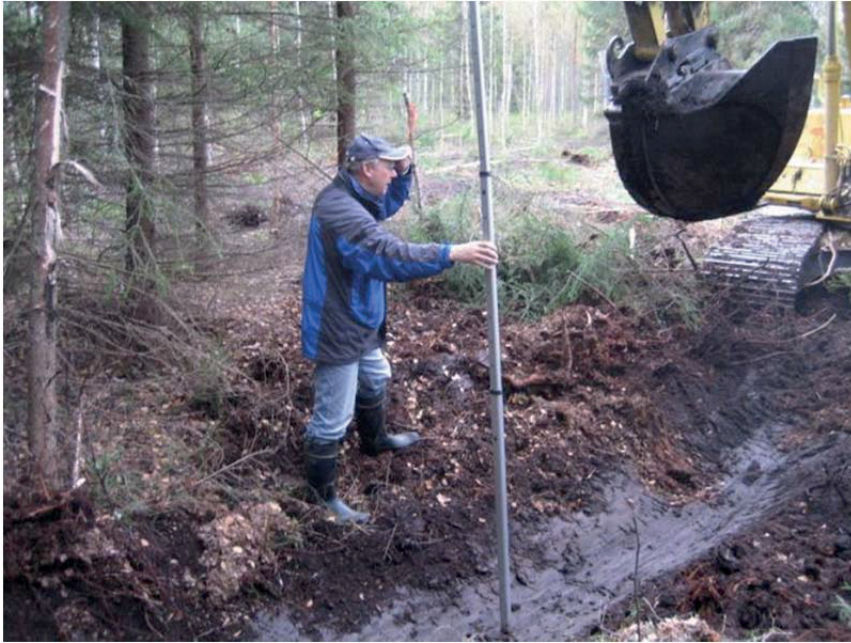
**Kuva 31.** Putkipadon toteutus edellyttää putken oikean koron vaakitsemista.

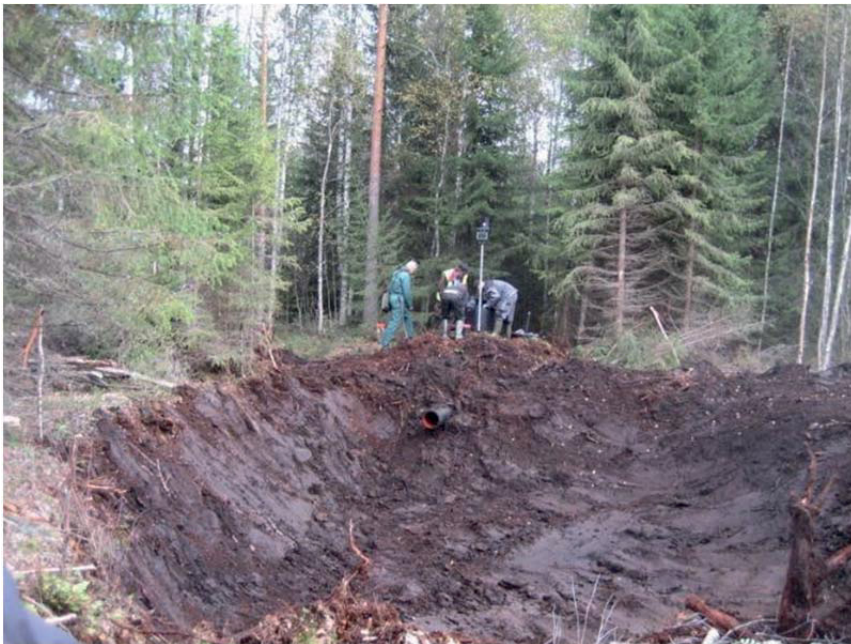
**Kuva 32.** Mittapadon asentamisen valmistelua Ukonsuolla. Mittapato toimii putkipatona. Laskeutusaltaan kaivuu on vielä kuvan oton hetkellä kesken.

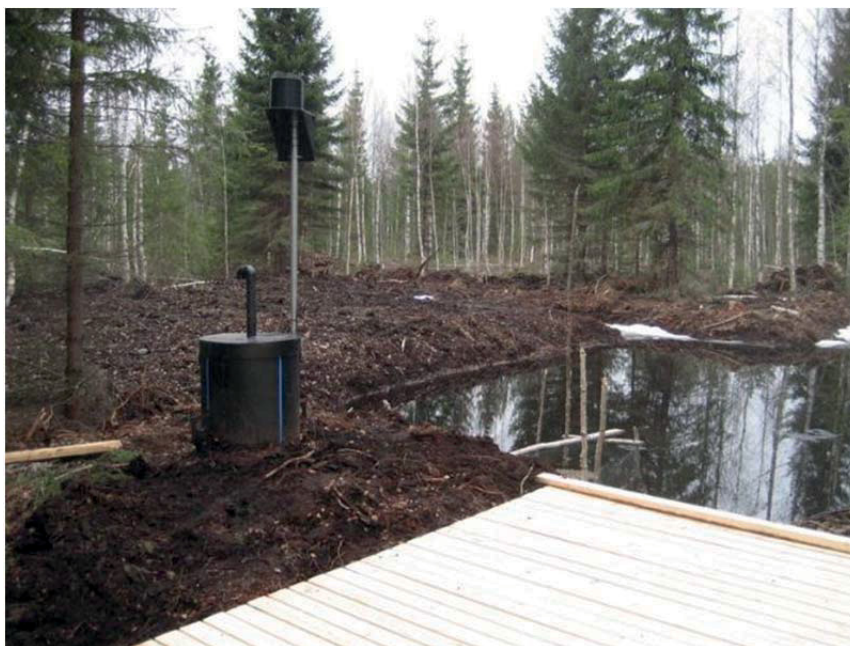
**Kuva 33.** Valmis laskeutusallas – putkipatorakenne (mittapato) Ukonsuolla. Huomaa hyvä maisemointi ja sen edellytyksenä riittävän suureksi hakattu aukko laskeutusaltaan ympärillä.

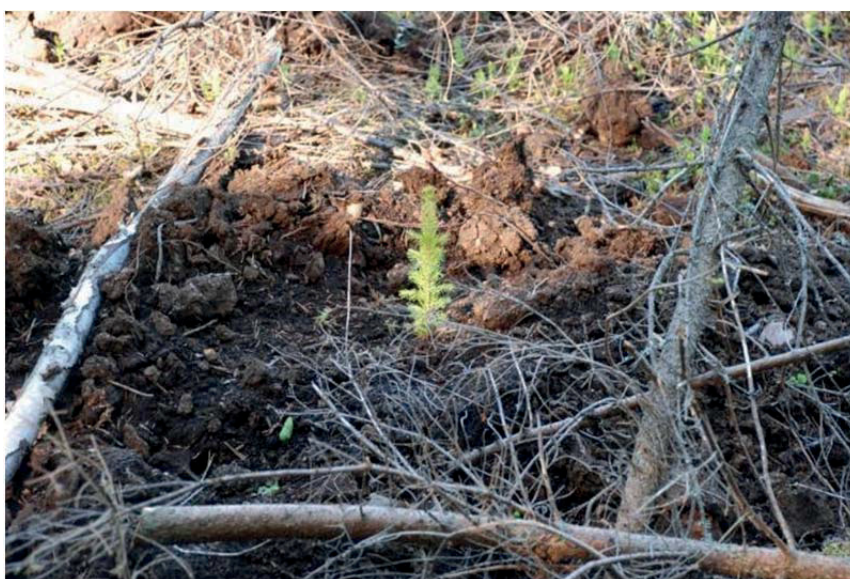
**Kuva 34.** Uudistusalan koko oli runsas hehtaari, joka mätästettiin ja istutettiin (1 ha) sekä osittain kylvettiin kuuselle (0,3 ha).

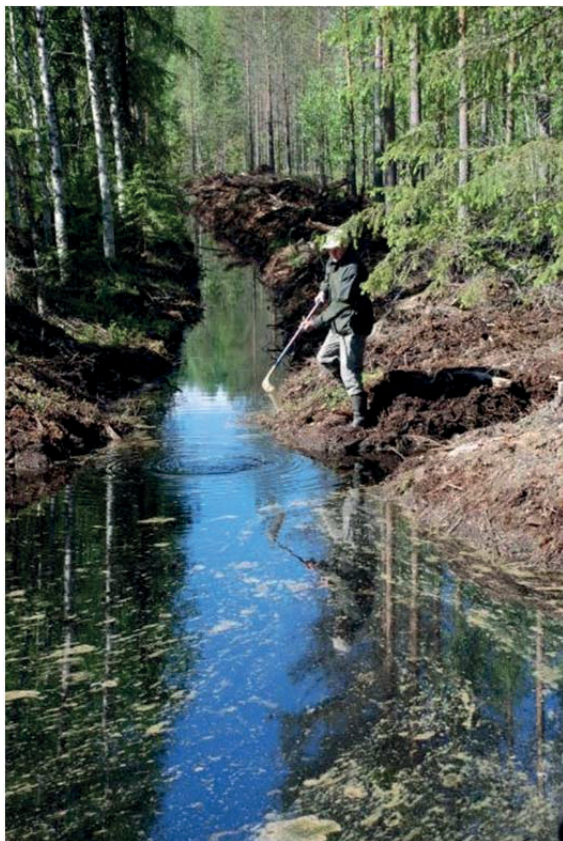
**Kuva 35.** Vesinäytteet otettiin vesiensuojelurakenteen ylä- ja alapuolelta virtaavasta vedestä.

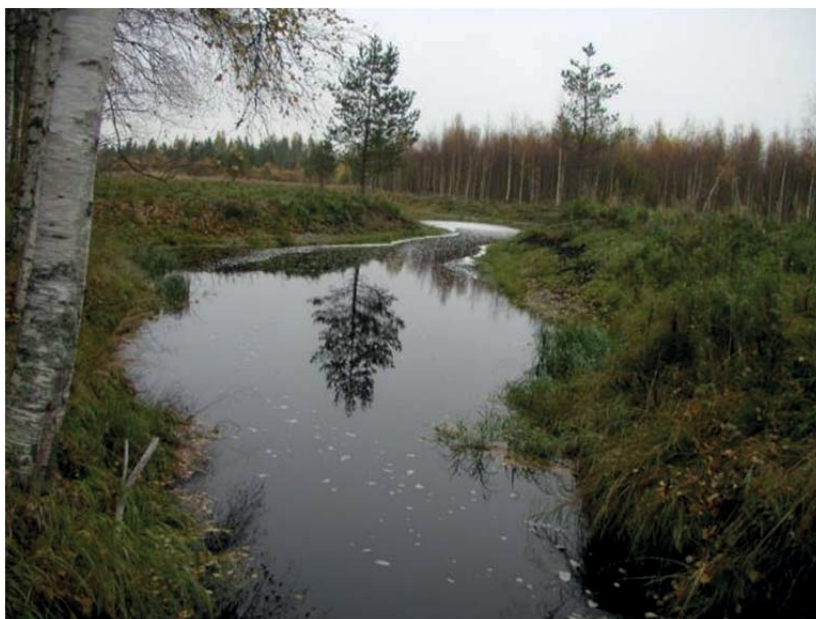
**Kuva 37.** Pakopirtin kosteikko

**Pakopirtin kosteikko** on tyypiltään isoa laskeutusallasta muistuttava rakenne, joka on kaivettu vanhalle kytöheitolle. Altaan yläpuolinen valuma-alue on runsaat 800 hehtaaria. Isosta koosta huolimatta altaan viipymä on suhteellisen vaatimaton suhteessa valuma-alueen kokoon, vain 3 tuntia. Altaan vesipinta-ala on 0,80 hehtaaria. Altaassa on yksi saareke ja altaan keskisyvyys on 1 metri. Altaassa ei ole matalan veden osia. Suosituksena vesiensuojelukosteikoiden viipymäksi on esitetty vähintään 24 tuntia. Valuma-alue on metsätalousmaata, jossa on pääosin vanhaa ojitusta. Valuma-alueella on 2. ja 3. seurantavuotena toteutettu huomattava määrä kunnostusojitusta, runsaan 300 hehtaarin alalla. Kosteikko näyttää pidättäneen ensimmäisenä kunnostusojituksen toteutuksen jälkeisenä vuotena 44 % tulevasta kiintoainekuormasta (kuva 38), mikä vastaa hyvän keskimääräisen laskeutusaltan saantotehoa. Todennäköisesti kulkeutuvan aineksen raskain osa on jäänyt kosteikkoon. Pieni viipymä selittää pidätyskyvyn tason. Kosteikko pystyy siten pidättämään lähinnä hietaa karkeampia kivennäismaalajitteita. Ravinteita kosteikkoon ei ole käytännössä jäänyt (kuvat 39-42).

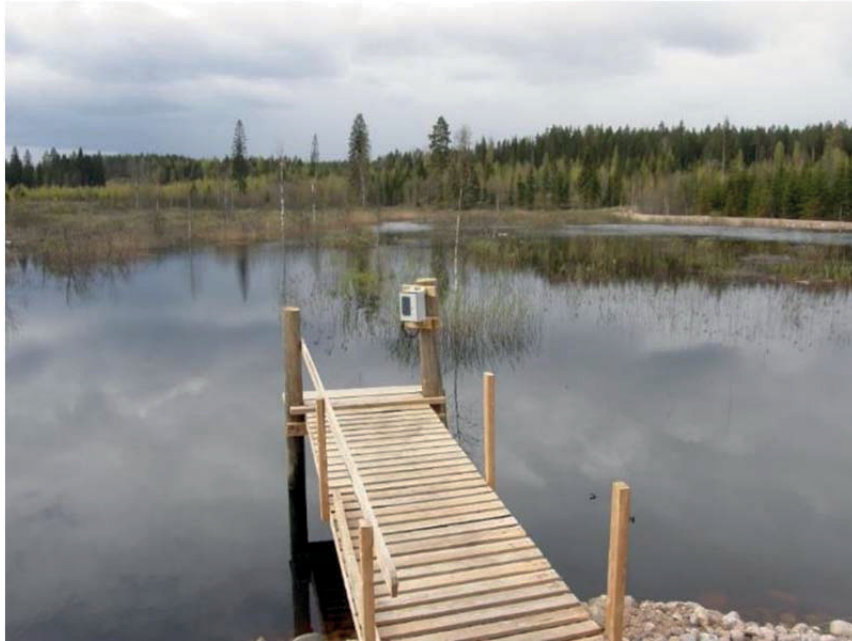
**Kuva 43.** Torsanjoen kosteikko keväällä korkean veden aikaan, ennen kuin kasvillisuus valtaa kosteikon matalat osat. Alue on erityisesti lintujen suosiossa. Etualalla paaluun kiinnitettynä vedenpinnan korkeuden mittaamiseen tarvittavaa laitteistoa. Torsanjoen virtaama lasketaan avouomamittauksen periaatteella, hyödyntämällä kosteikossa olevan paineanturin antamia vedenkorkeuslukemia (laitteisto etualalla) sekä purku-uomasta mitattujen siivikkomittausten perusteella laskettua purkauskäyrää.

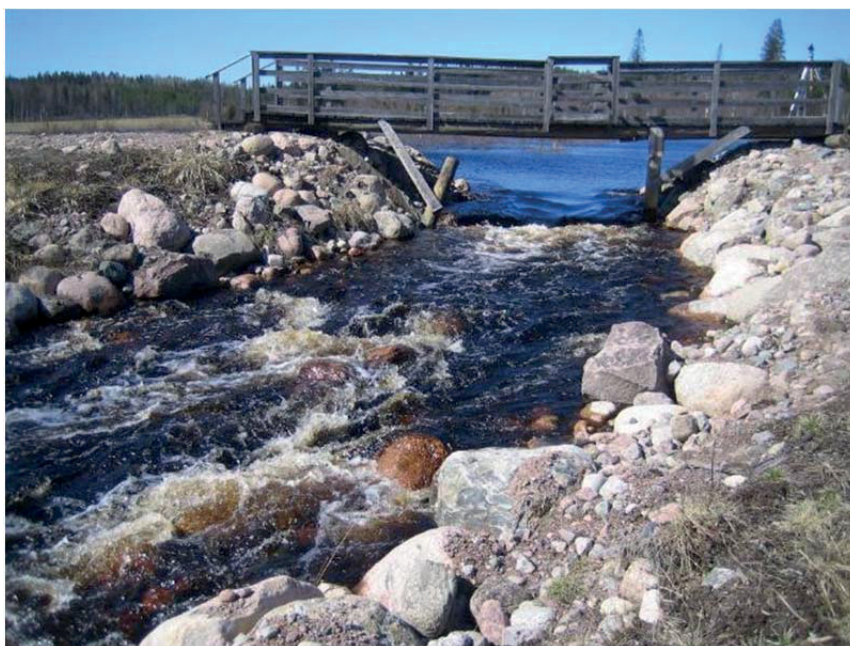
**Kuva 44.** Kosteikosta lähtevä uoma verhoiltiin kivillä lupaehtojen mukaisesti kalojen kulun parantamiseksi.
