Kolin Ryynänen

10 vuotta Kolin kulttuuriperinnön suojelua

Metsäntutkimuslaitos
Pohjois-Karjalan ympäristökeskus

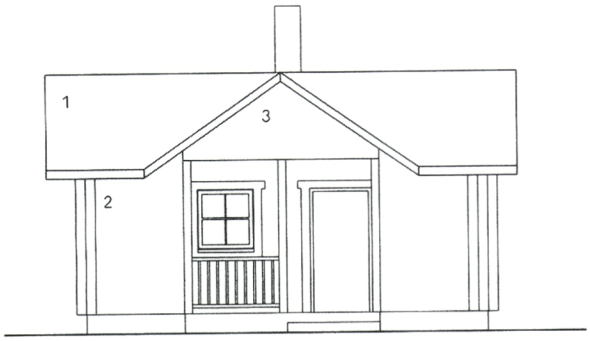
Alkuperäinen pikku sauna oli mm. tulipalon vaurioittama. Se jouduttiin purkamaan.
