Suurten maatalousrakennusten puurunkoratkaisut

Olosuhdemittaukset ja toiminnalliset mallit

Tapani Kivinen

MTT:n selvityksiä 35
61 s.

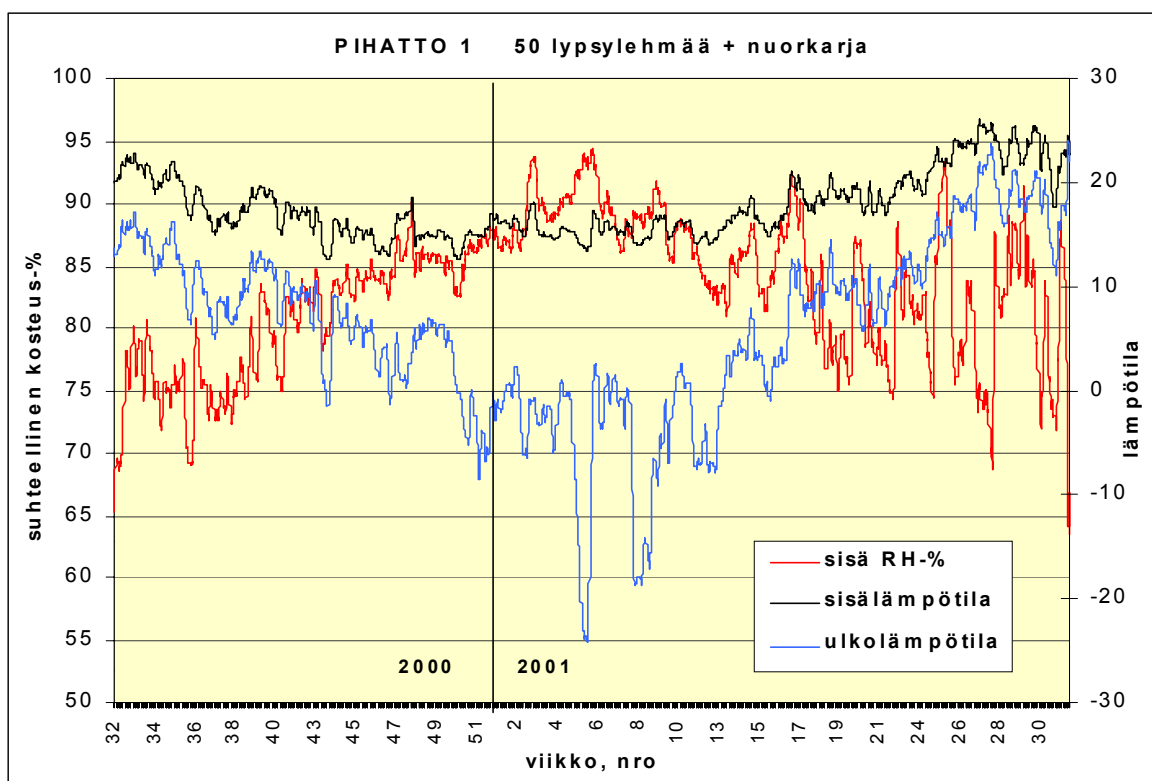
Kuva 4. Pihatto 1:n kosteus- ja lämpötiläkäyrät.

Sisälämpötila pysyi talvikuukausina suhteellisen tasaisesti + 15 C-asteen tuntumassa. Lämpötiläkäyrä osoittaa, kuinka tarkasti lämpötila ohjautuu ilmanvaihdon määrää säättämällä. Kesällä lämpötila seuraili ulkolämpötilää. Sisäilman suhteellinen kosteus oli talvikuukausina keskimäärin 85 %:n tuntumassa ja helmikuussa kohosi yli 90 %:n. Talvikuukausina sisäilman suhteellinen kosteus nousi selvästi silloin, kun ulkolämpötila laski – 10 C-asteen alapuolelle. Talvella seinien sisäpinnoissa oli havaittavissa lievää kosteuden kondensoitumista. Kesäkuukausina sisäilman suhteellinen kosteus laski keskimäärin, mutta vuorokautinen vaihtelu oli suurta ja samalla normaalia.

Rakennus on otettu käyttöön kesällä 2000. Tämän vuoksi vaurioita tai muutoksia ei ollut havaittavissa esimerkiksi naulalevyissä. Silmämääräisessä tarkastelussa katto-ontelotilan rakenteet olivat virheettömässä kunnossa.

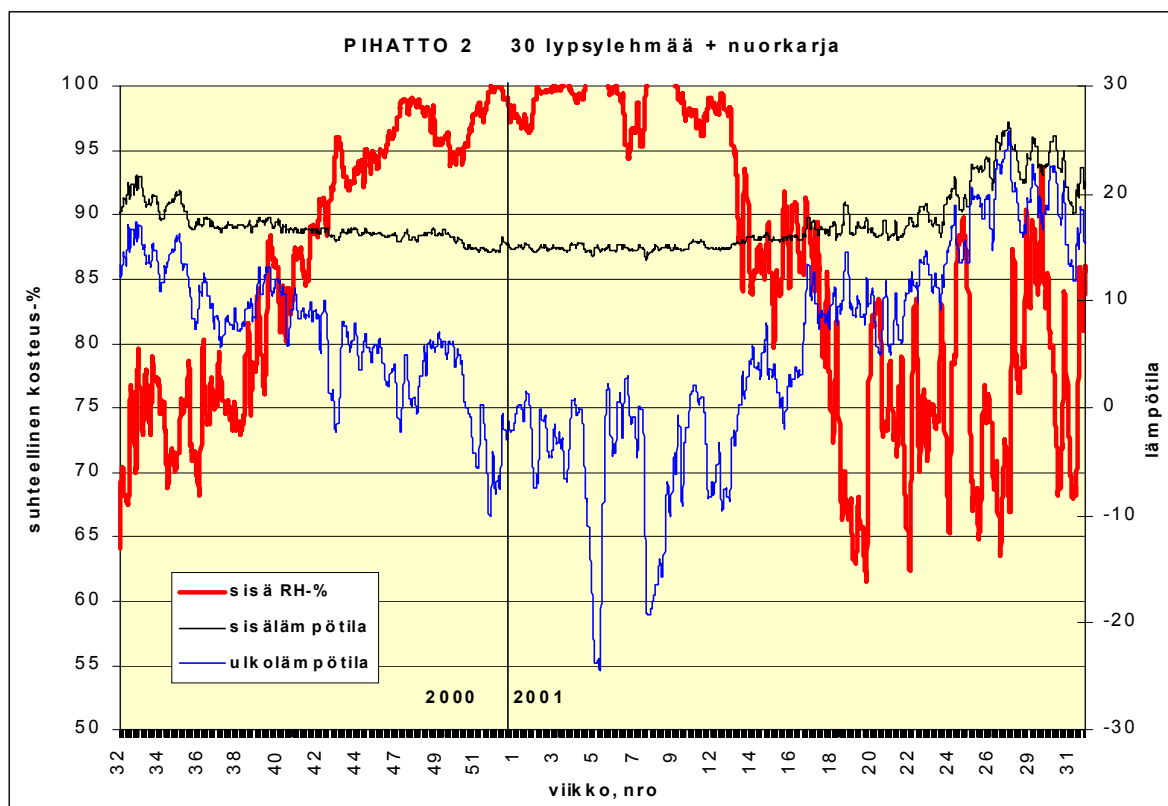
Kuva 7. Pihatto 2:n kosteus- ja lämpötiläkäyrät.

Sisälämpötila pysyi talvikuukausina hyvin tasaisesti + 15 C-asteen tuntumassa. Kesälämpötila käyttäytyi normaalisti ulkolämpötilan mukaan. Sisäilman suhteellinen kosteus nousi jo marraskuun alussa yli 90 %:n ja pysyi lähes kastepisteessä maaliskuun puoliväliin asti. Talvella seinäpintoissa oli havaittavissa kosteuden kondensoitumista. Kesällä suhteellinen kosteus laski, ja vuorokautinen vaihtelu oli suurta ja samalla normaalia.

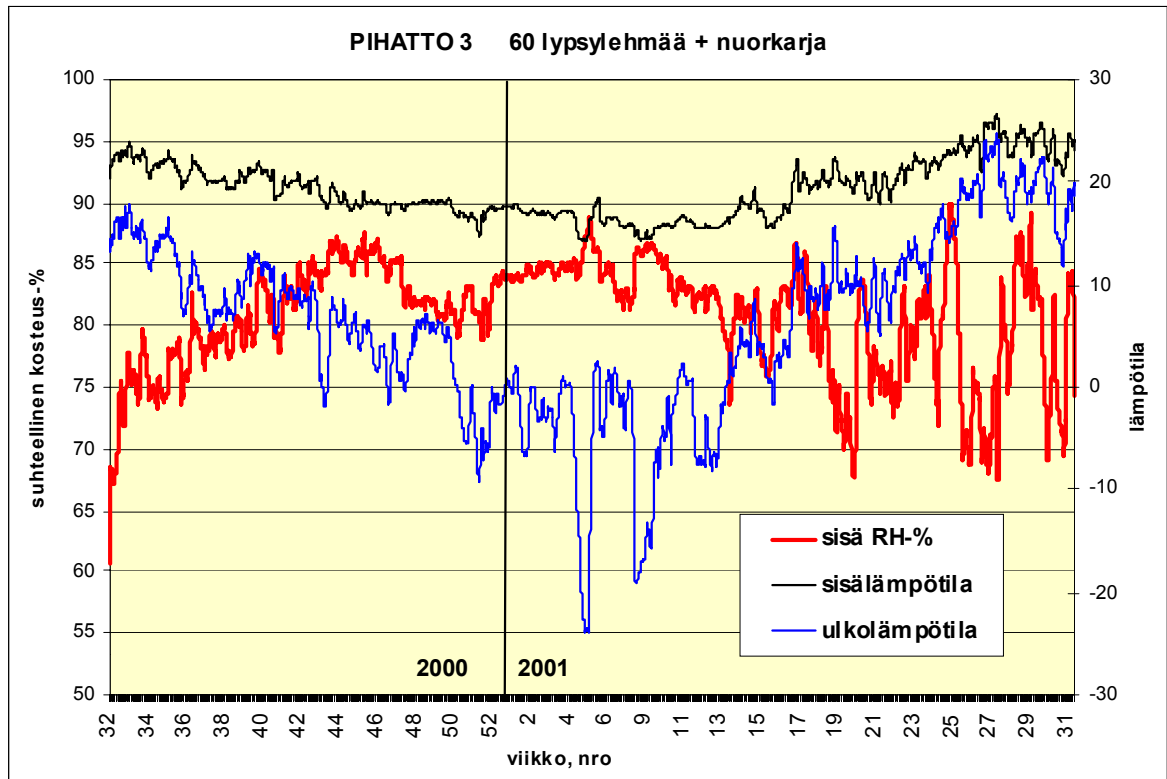
Kuva 12. Pihatto 3:n kosteus ja lämpötiläkäyrät.

Lämpötila oli talvikuukausina vertailukohteita korkeampi + 17 ja + 19 C-asteen tuntumassa. Sisäilman suhteellinen kosteus nousi talvikuukausina keskimäärin 85 %:n tuntumaan ja pysyi siinä. Kosteuden kondensoitumista pinnoille ei ollut havaittavissa talvella. Silmä-määräisessä tarkastelussa ontelotilan rakenteet olivat virheettömässä kunnossa. Satunnai-sesta kohdasta tarkistettuna yläpohjan eristeen sisällä olevan NR-rakenteen solmukohdan puuosat ja naulalevy olivat virheettömiä.

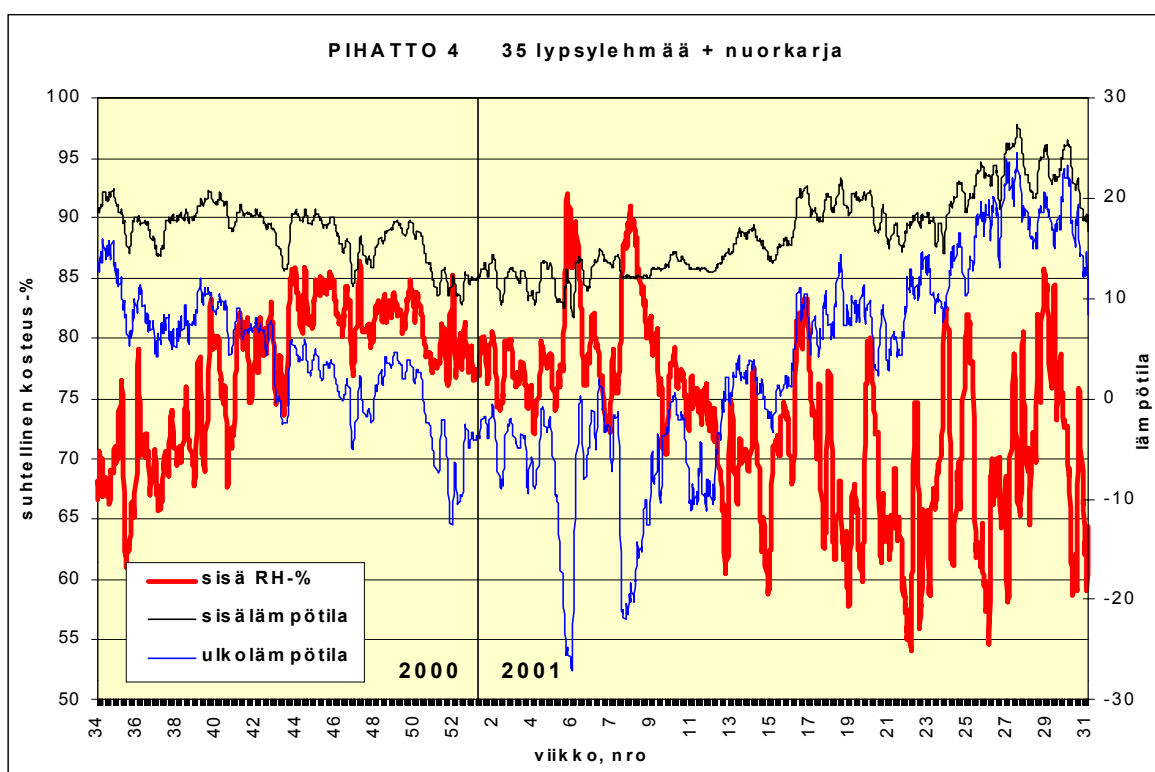
Kuva 15. Pihatto 4:n kosteus- ja lämpötiläkäyrät.

Sisälämpötila vaihteli talvikuukausina 10 – 20 C-asteen välillä. Kesällä lämpötila seuraili normaalisti ulkolämpötilää. Sisäilman suhteellinen kosteus pysyi talvella keskimäärin 83 %:n tuntumassa. Kaksi lyhytaikaista kosteuspiikkiä johtuivat kohteessa meneillään olleesta laajennustyömaasta, minkä vuoksi eläinhalli oli ajoittain auki työmaata vasten. Talvikaudella rakenteissa ei näkynyt kondenssipintoja, mutta rehunkäsittelytilan katto oli homopilkuston tummentama alhaisemman lämpötilan ja puutteellisen ilmanvaihdon vaikutuksesta. Kesäkuukausien suhteellisen kosteuden vaihtelut olivat normaaleja.

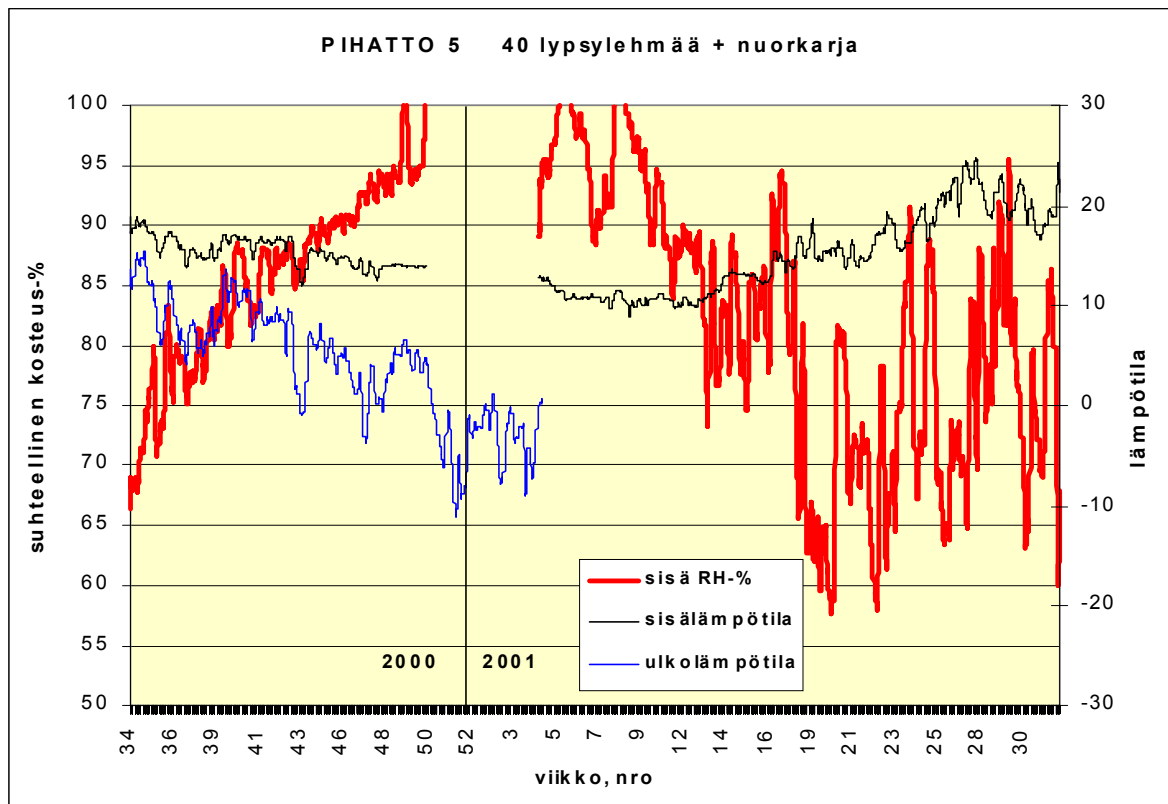
Kuva 20. Pihatto 5:n kosteus- ja lämpötilakäyrät.

Sisälämpötilan ja kosteuden mittausdatassa on kahden kuukauden katkos talvella 2000/2001. Samoin ulkolämpötiladatasta puuttuu kevät 2001 kokonaan. Katkosten syynä on mitta-antureiden paristojen tyhjentyminen ja vajaatoiminta pakkasessa.

Sisälämpötila pysyi alkutalvesta noin + 15 C-asteen tuntumassa. Kevättalvella sisälämpötila laski + 11 C-asteen tuntumaan. Kesän lämpötilaolosuhteet olivat normaalit. Sisäilman suhteellinen kosteus nousi jo marraskuun alussa yli 90 % ja pysyi lähes kastepisteessä maaliskuun puoliväliin asti.

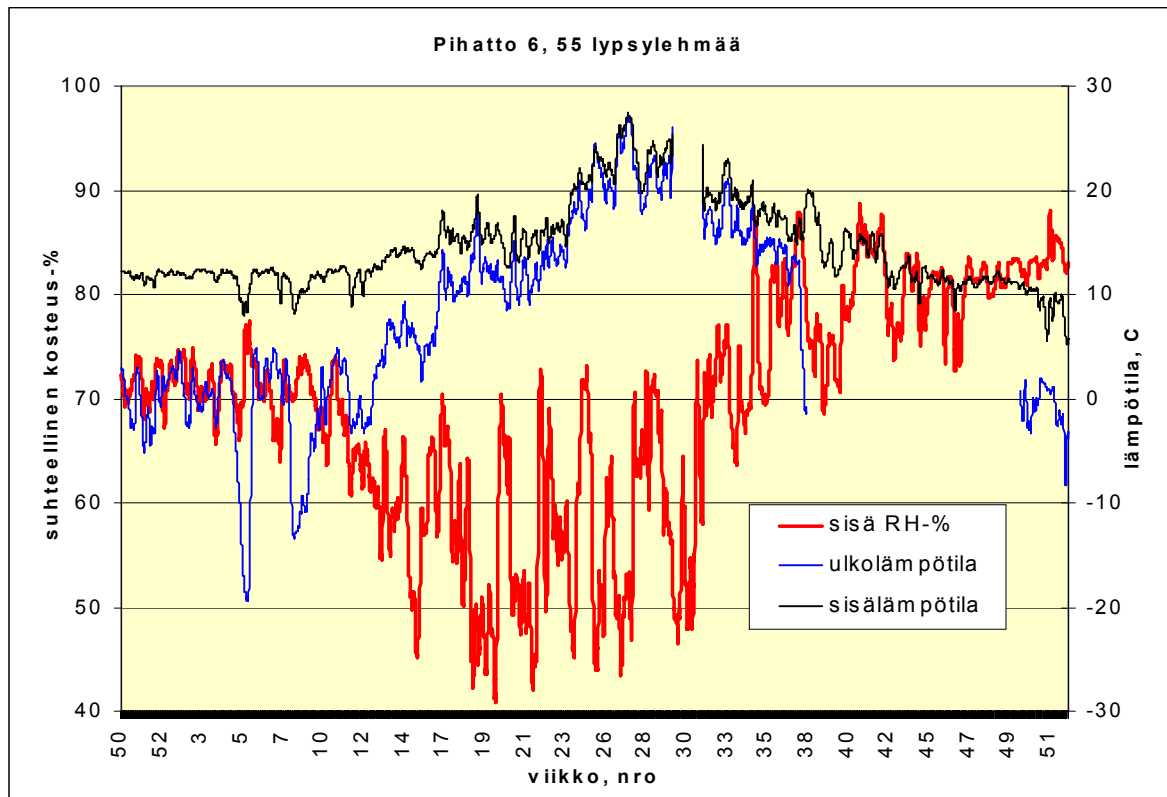
Kuva 25. Pihatto 6:n kosteus- ja lämpötiläkäyrät.

Lämpötila- ja kosteus seuranta ajoittuivat tässä kohteessa muista kohteista poiketen joulukuusta 2000 joulukuuhun 2001. Mittauspiste 1 oli lypsrobotin läheisyydessä elokuuhun 2001 asti ja siirrettiin loppukaudeksi pisteeseen 2. Ilman laatu parametrit mitattiin tammi-kuussa 2001. Mittausdatassa on katkos heinäkuussa 2001, mikä johtui ukkosen aiheuttamasta häiriöstä. Ulkolämpötiladataa puuttuu, mikä johtuu antureiden paristojen vajaatoiminnasta.

Lämpötila pysyi talvikuukausina tasaisesti + 13 C-asteen tuntumassa. Pakkaskausina lämpötila laski tilapäisesti + 6 C-asteeseen, ja kosteus kondensoitui ja jäättyi tulo- ja poistoikkunoiden pinnoille. Kondenssia ei ollut havaittavissa seinä- tai kattopinnoilla. Jää sulii heti pakkokausien hellitettävä. Kesällä lämpötila kohosi + 20 C-asteeseen ja seuraili ulkolämpötilää. Sisäilman suhteellinen kosteus pysyi keskimäärin 73 %:n tuntumassa mittausjakson ensimmäisenä talvena eli joulukuusta 2000 maaliskuuhun 2001. Kesällä kosteuskäyttäytyminen oli normaalia vuorokausivaihtelua. Mittausjakson toisena talvena eli marraskuusta joulukuuhun 2001 suhteellinen kosteus kohosi keskimääräisesti 80 %:iin. Katon ristikkotilassa havaittiin kohonneita kosteusarvoja, joiden arveltiin johtuvan ontelotilan puutteellisesta tuuletuksesta. NR-ristikoiden naulalevyissä oli valkoruostetta jo työmaavaiheessa.

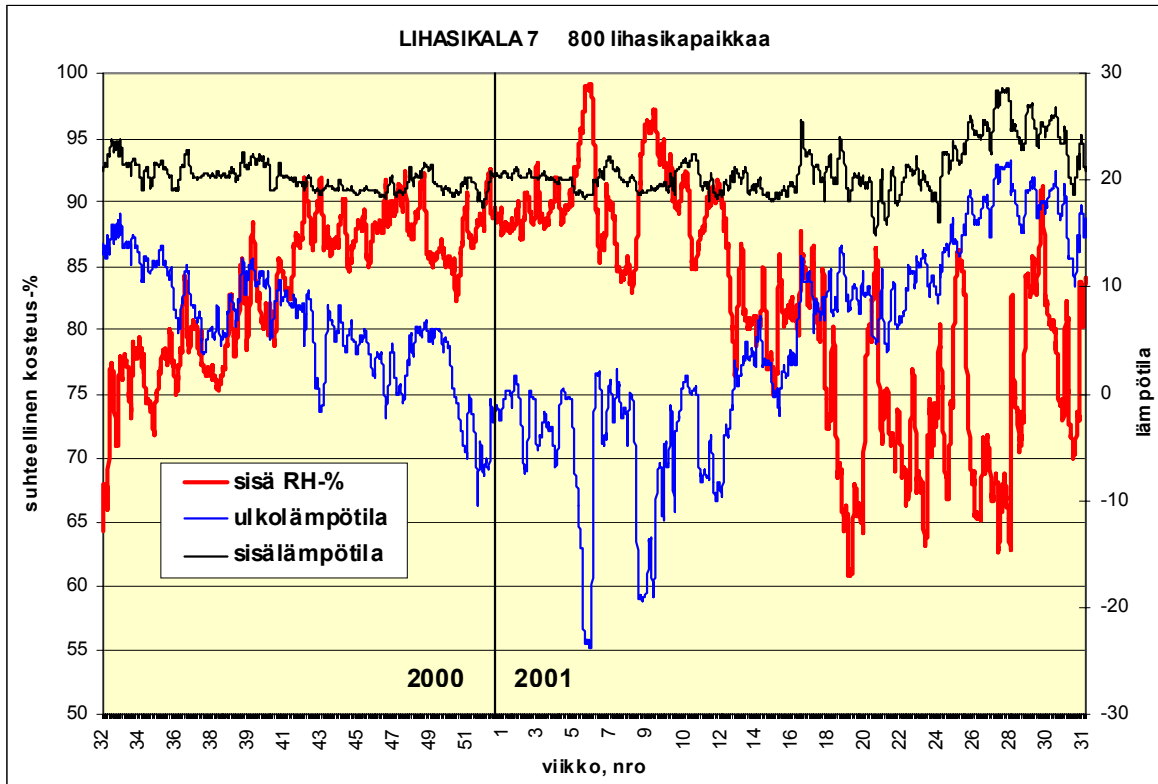
Kuva 30. Lihasikala 7:n lämpötila- ja kosteuskäyrät.

Lämpötila pysyi talvikuukausina tasaisesti noin + 20 C-asteessa. Keväällä ja kesällä sisälämpötila seurasi ulkolämpötiloja. Kesähelteillä lämpötila nousi tilapäisesti jopa yli + 30 C-asteen. Sisäilman suhteellinen kosteus nousi jo marraskuun alussa 90 %:n tuntumaan ja oli ajoittain jopa 100 %. Kosteuden kondensoitumista oli talvikuukausina havaittavissa seinien kylmissä kohdissa, kattopinnoilla lähellä ulko-ovia sekä ovien pielirakenteissa. Kattopinnoilla oli havaittavissa lievää homeen muodostumista Ullakko-ontelossa nr-ristikoiden harja-alueen naulalevyissä oli runsaasti valkoruostetta. Ontelotilan tuuletus vaikutti puutteelliselta. Kutterinlastu-sahanpurueriste oli puhdasta ja kuivaa. Eristeen sisässä olevat ristikoiden puuosat olivat virheettömiä.

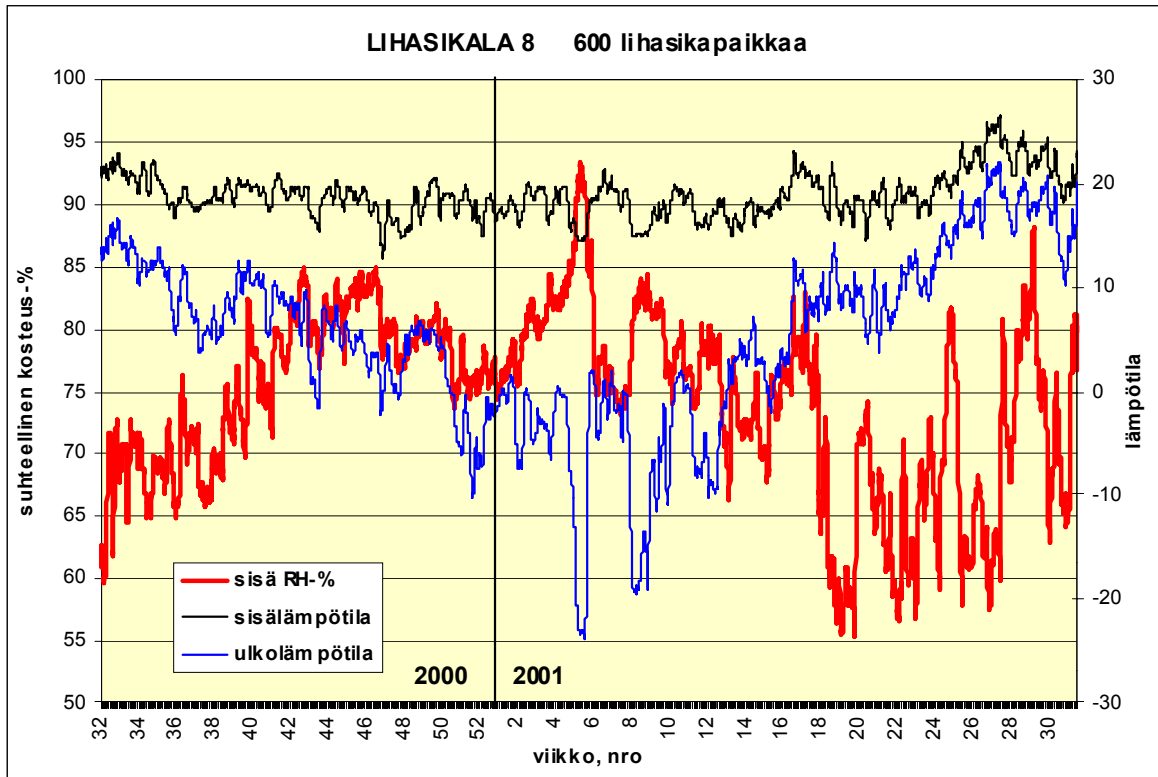
Kuva 33. Lihasikala 8:n lämpötila- ja kosteuskäyrät.

Lämpötila pysyi talvikuukausina tasaisesti noin + 18 C-asteen tuntumassa, vaihteluväli oli +13 - +21 °C. Sisäilman suhteellisessa kosteuskäyrässä on havaittavissa itkupintatuloilmalaitteen kosteutta alentava vaikutus talvikautena, jolloin kosteus oli keskimäärin 80 %. Korkeimmillaan kosteus kävi 93 %:ssa erittäin kylmän pakkasjakson aikana. Hetkelliset kohoumat kosteudessa johtuvat täytepohjan sekoittamisen ajaksi avattujen päätyovien aiheuttamasta lämpötilan laskusta.

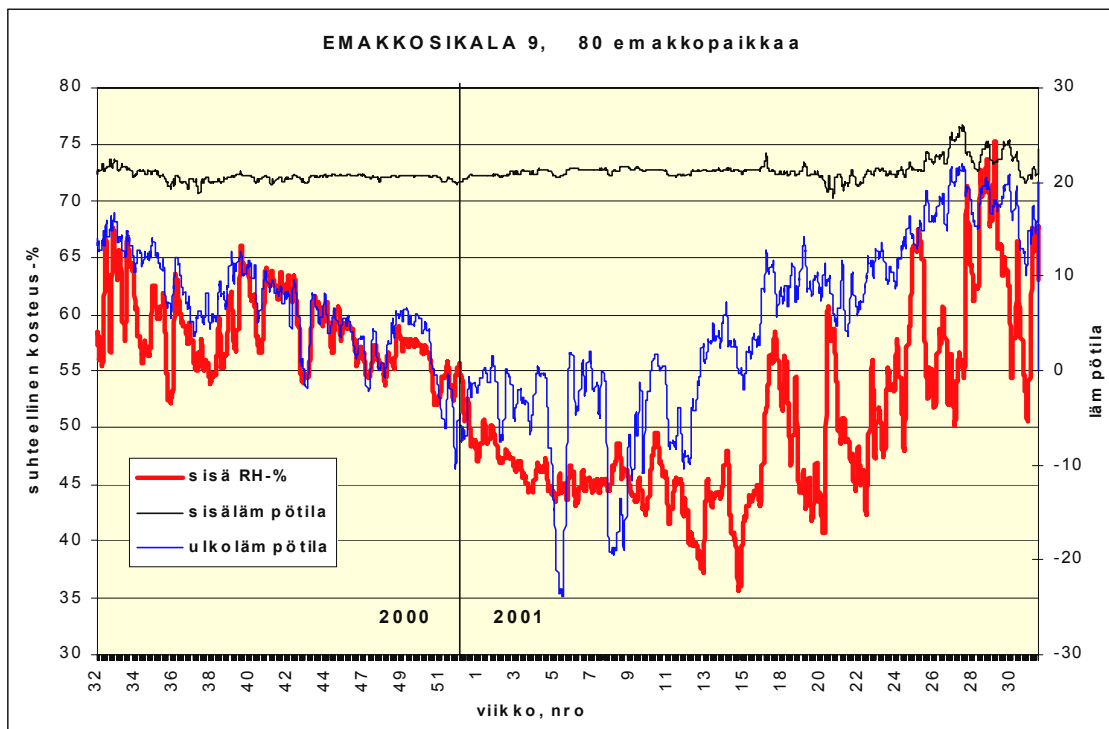
Kuva 38. Emakkosikala 9:n lämpötila- ja kosteuskäyrät. Sisäolosuhteiden lämpötila ja kosteusanturi oli sijoitettu rakennuksen keskimäiseen porsitusosastoon.

Lämpötila pysyi seurantajakson talvikuukausina erittäin tasaisesti + 20 °C:ssa. Kesäkuukausina lämpötila kohosi ulkolämpötilaa seuraten. Sisäilman suhteellinen kosteus laski kesäkuukausien 60 %:sta talvikuukausiksi keskimäärin 45 %:iin. Ilmiölle ei ole selkeää selitystä. Oletettavasti eläinten lukumäärä huonetilavuuteen nähden on sopiva tai jopa väljä. Putkipatterien lisäksi karsinoissa oli lattialämmitys eläinten makuualueiden kohdalla, mikä osaltaan on vaikuttanut tasaisen lämpötilan ja kuivan sisäilman syntyyn.

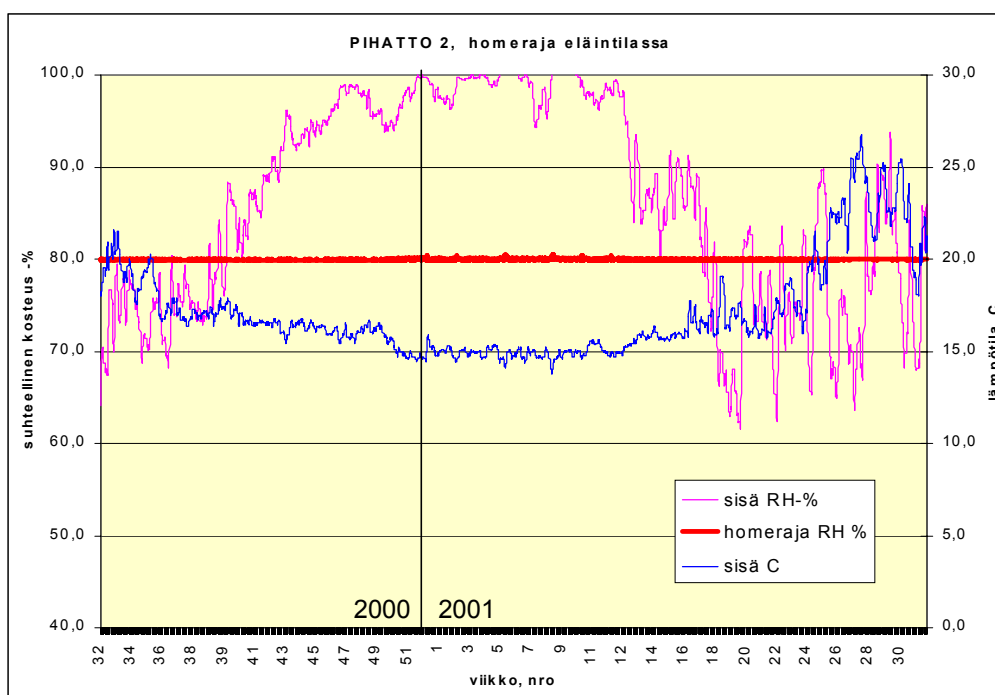
Kuva 41. Pihatto 2:n sisäilman olosuhteet ja suhteellisen kosteuden raja, jonka yläpuolella homekasvu on mahdollista.

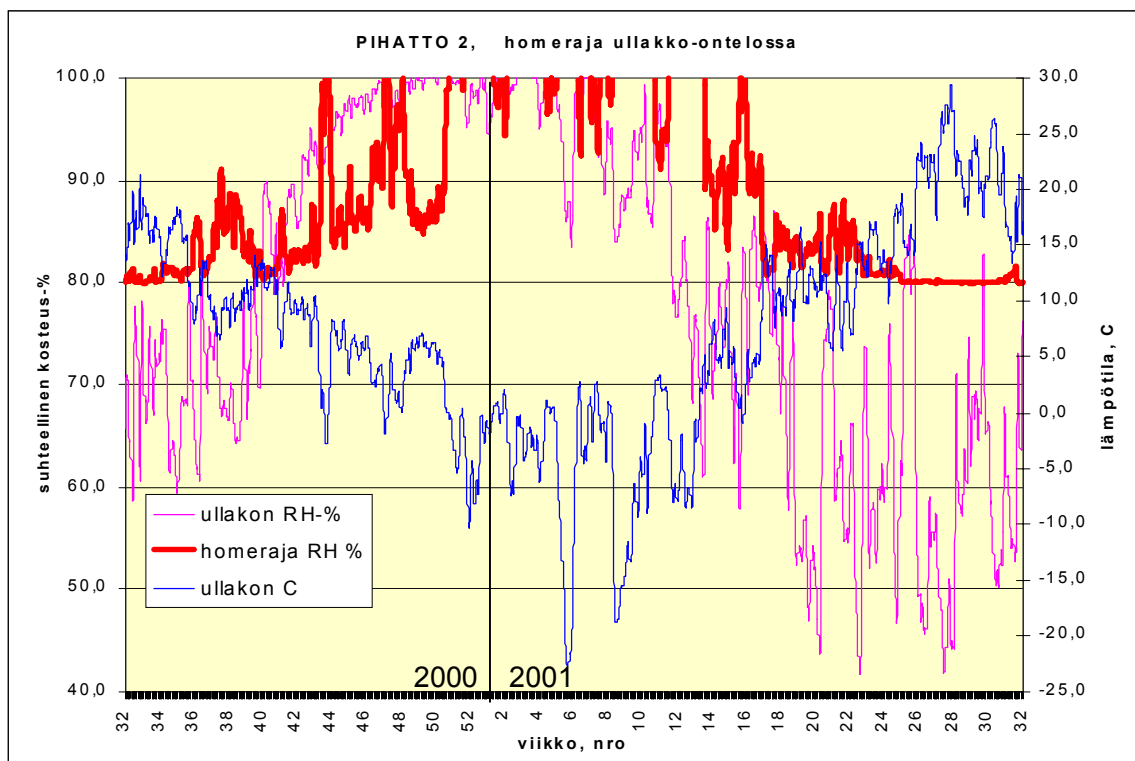
Kuva 42. Pihatto 2:n ullakko-ontelon olosuhteet ja suhteellisen kosteuden raja, jonka yläpuolella homekasvu on mahdollista.
