**Luonnonvara- ja biotalouden tutkimus 36/2023**

# **Fladojen ja kluuvien kunnostus kalojen lisääntymisalueiksi**

Kokemuksia kunnostuksista ja tuloksellisuuden  
mittausmenetelmistä

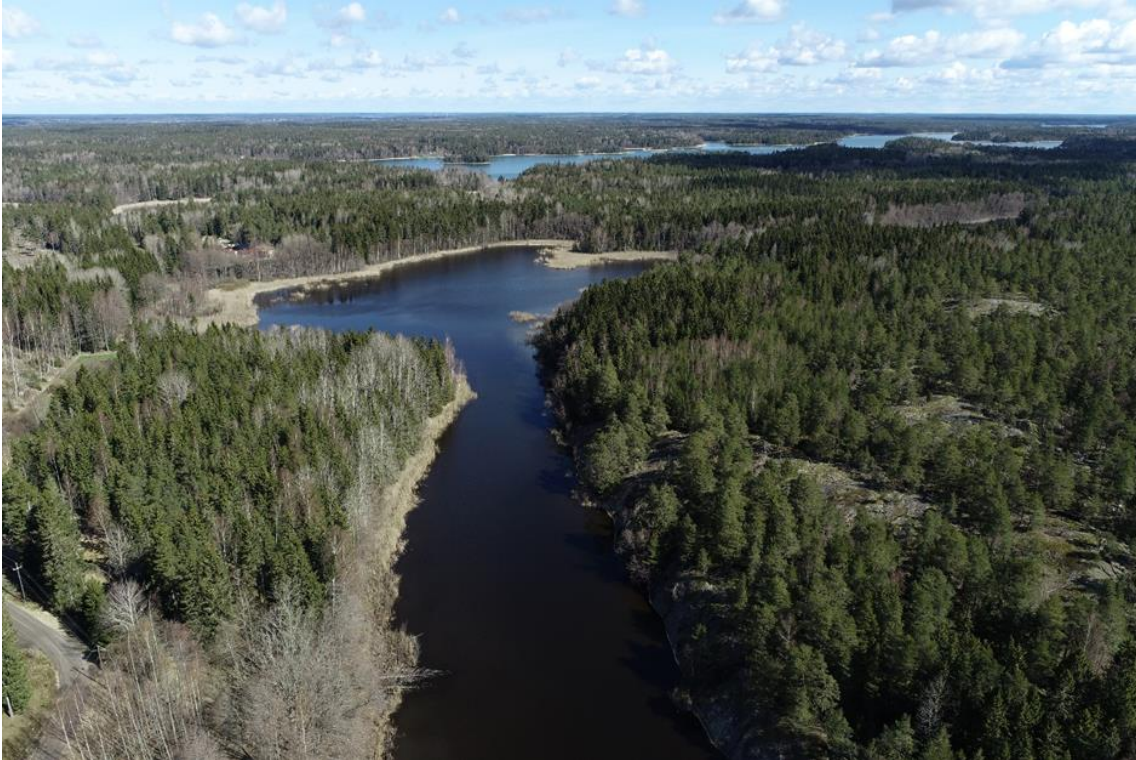
**Kuva 14.** Sommaröträsketin kluuvi etelästä kuvattuna. Kuva: Sanna Kuningas.

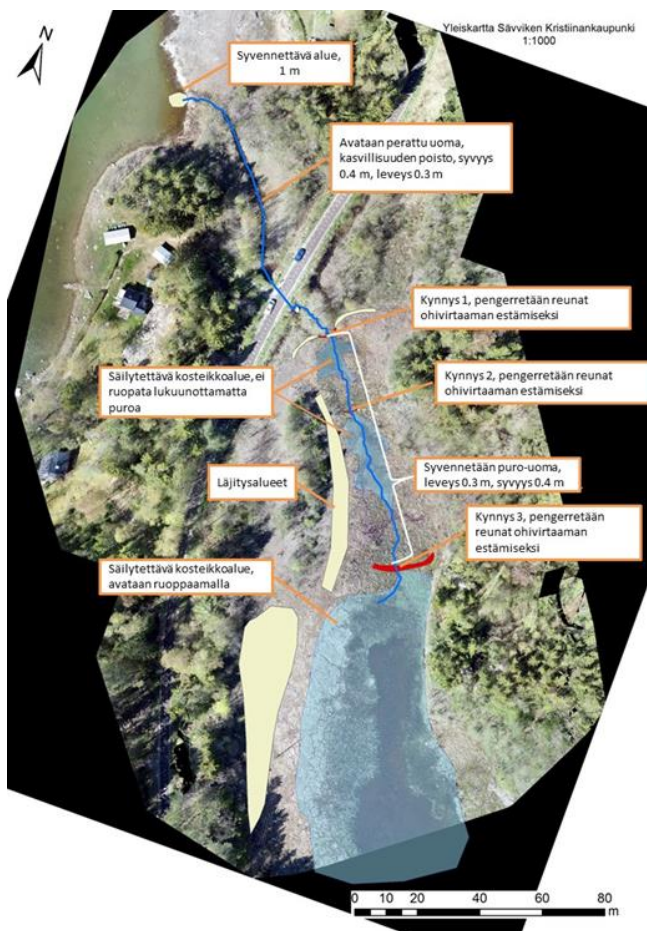
**Kuva 45.** Säsvikeniin suunnitellut kunnostustoimet.

Sävvikenin kunnostus toteutettiin yhteistyössä Suomen Vapaa-ajan Kalastajien Keskusjärjestön sekä paikallisten toimijoiden kanssa. Alue ei ollut luonnontilainen, joten menetelmäksi valikoitui koneellinen kaivaminen, jossa koko kluuvin keskiosasta poistettiin kasvustoa ja juurakkoa. Työn tavoitteena oli erityisesti hauen lisääntymisolosuhteiden kohentaminen kasvattamalla sekä avointa vesialuetta että kosteikon pinta-alaa. Kaivetut massat läjitettiin kluuvin länsipuolelle metsän reunaan rajaamaan vesialuetta. Kaivuutyö toteutettiin helmikuussa 2021, kun jää kantoi kaivinkoneet. Sulan maan aikaan kaivaminen ja massojen läjitys ei olisi onnistunut ranta-alueen pehmeiden vuoksi. Kaivamisessa käytettiin kahta isohkoa kaivinkonetta. Kluuville rakennettiin uusi kynnyks graniittilohkareiden sekä tiivistyskankaan avulla ja kynnyksen alapuoleinen osa kivettiin paikalle tuoduilla sekä paikanpäältä löytyneellä kivimateriaalilla (Kuva 46). Kynnyksen tarkoituksena säännöstellä veden ulosvirtausta sekä pidentää kevään tulvajaksoa, jolloin sulamisvedet nostavat vedenpintaa ja haulle muodostuu sopivia kutu- ja poikasalueita. Kynnyksen alapuolinen puroalue syvennettiin (Kuva 47) siten, että vesisyvydeksi jäi vähintään 0,2 m. Kunnostuksen jälkeen keväinen avoimen veden pinta-ala kaksinkertaistui (0,15 ha → 0,33 ha) ja lisäksi tulvakosteikkoalueen pinta-ala moninkertaistui (Kuva 48). Uutta kosteikkoaluetta syntyi kluuvin länsireunalle noin 0,25 ha. Kesän kuluessa vesikasvillisuus edelleenkin täyttää koko avovesialueen.
