**VAKOLAn tiedote**  
85/2001

**Lantavarastot ja pihatoiden ritiläpalkistot**

**MAA- JA ELINTARVIKETALOUDEN TUTKIMUSKESKUS**

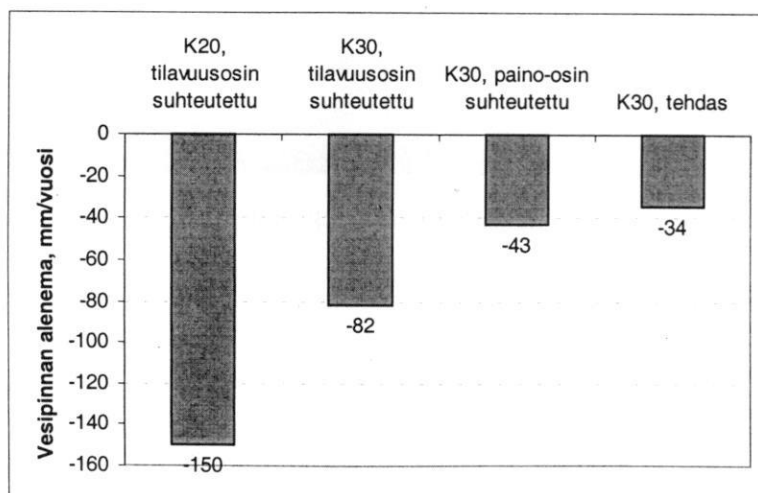
Materiaalien tiiviyyttä kuvaavassa akryyliputkikokeessa veden pinta aleni kaikkia tutkittuja betoneita käytettäessä. Vesipinnan aleneminen koeputkissa muunnettuna yhden vuoden pituiselle jaksolle on esitetty kuvassa 2. Eniten vesipinta aleni tilavuusosin K20 -luokkaan suhteutettua betonia käytettäessä, 150 mm. K30 -luokkaan paino-osin suhteutettu betoni ja tehdassekoitteinen K30 -betoni läpäisivät vettä lähes yhtä paljon eli 43 mm ja 34 mm.

Kuva 2. Veden pinnan aleneminen erilaisia betoneja käytettäessä akryyliputkikokeessa muunnettuna yhden vuoden pituiselle jaksolle.

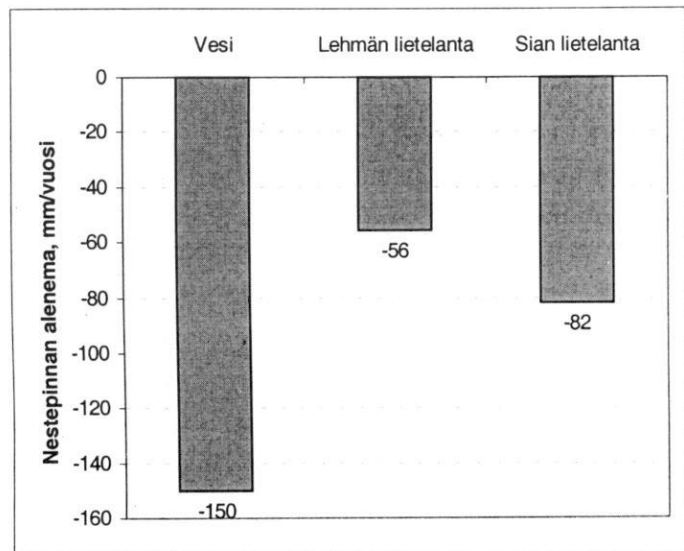
K20 -betonin koelieriöt testattiin veden lisäksi myös lehmän ja sian lietelannalla. Käytetyn lehmän lietelannan kuiva-ainepitoisuus oli 3,0 % ja sian lietelannan 2,5 %. Kaikkein pienintä nestepinnan alenemisen oli lehmän lietelantaa käytettäessä, noin kolmannes vesipinnan alenemasta. Myös sian lietelannan alenema oli huomattavasti vettä pienempi, kuva 3.

Kuva 3. Nestepinnan aleneminen K20 -betonia käytettäessä akryyliputkikokeessa, nesteinä vesi ja eri lietteet, muunnettuna yhden vuoden pituiselle jaksolle.

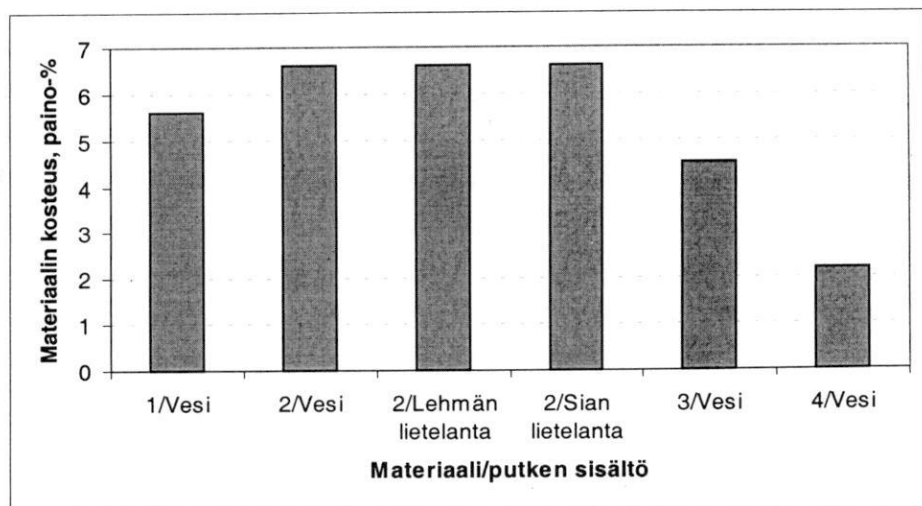
Suurimmat materiaalin kosteuspiitoisuudet mitattiin tilavuusosin suhteutetusta K20 -betonista sekä lietteitä että vettä käytettäessä, 6,6 %. Täysin vettynyneen betonin antama mittalukema kyseisellä menetelmällä on 6,5 % eli tutkitun betonin voidaan sanoa olleen täysin vettynyt.

Myös tilavuusosin suhteutetun K30 -betonin kosteuspiitoisuus oli korkea, 5,6 %. Paino-osin suhteutetun K30 -betonin kosteuspiitoisuus oli 4,5 %, mistä olettamalla lukemaa 6,5 % vastaava suhteellinen kosteus 100 %:ksi saadaan suhteelliseksi kosteudeksi noin 70 %.

Pienin kosteuspiitoisuus, 2,2 %, mitattiin tehdassekoitteisesta K30 -betonista, mikä edellä mainitulla laskentatavalla vastaa suhteellisenä kosteutena noin 35 %:a. Seurannan aikana mitatut keskimääräiset materiaalien kosteudet on esitetty kuvassa 4.

Kuva 4. Akryyliputkikokeessa vedellä ja lietteillä testattujen betonien alapäästä mitatut materiaalien kosteudet.

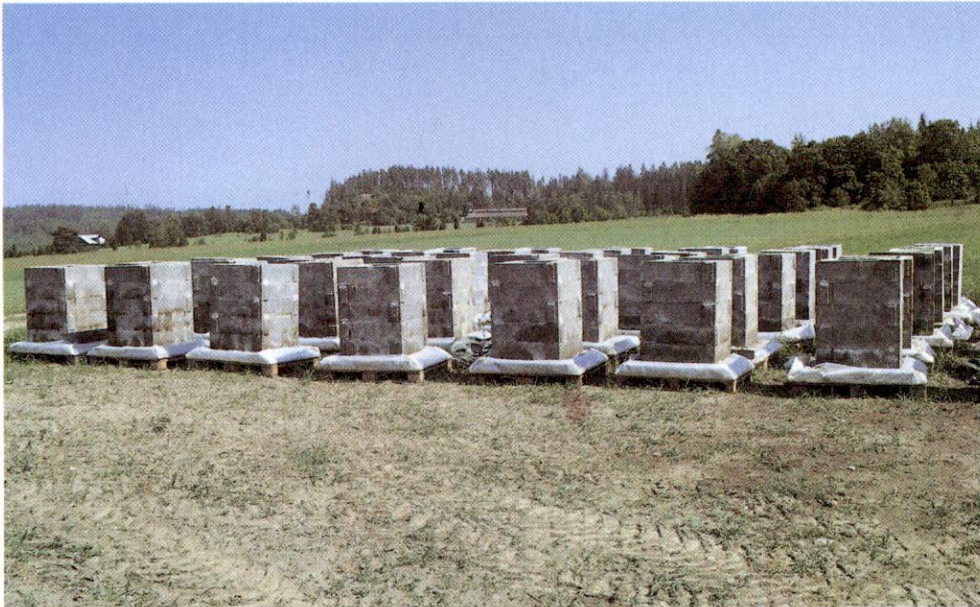
Seuraavaa täyttökertaa varten harkkolaatikot siirrettiin ulos pellon laitaan, kuva 5, ja tarkastettiin silmämääräisesti mahdollisten siirrosta aiheutuneiden vaurioiden havaitsemiseksi. Siirrosta rikkoutuneen yhden muottiharkkolaatikon pohjalaatan ja harkkomuurauksen säuma korjattiin. Yhdessä epoksinnoitetussa kevytsoraharkkolaatikossa pinnoite oli hieman halki yläkulmasta ja ensimmäisen vaakasauman kohdalta, mutta näitä ei korjattu.

Kuva 5. Lietteellä täytetyt harkkolaatit tiivyskokeessa Hovin pellolla.

Harkkolaatit täytettiin vedellä ja liotelannalla kesäkuussa. Vedellä täytettiin samat laatikot kuin ensimmäiselläkin kerralla. Vedellä täytettäessä kaksi kevytsoraharkkoista muuratua laatikkoa vuoti silmin havaittavasti pohjalaatan ja harkkomuurauksen saumasta. Samoin viisi muottiharkkolaatikkoa vuoti joko pysty- tai vaakasaumasta tai molemmista. Yhden laatikon pystysaumasta vuoto oli niin suuri, että vesipinta laski 30 cm puolen tunnin aikana. Lisäksi yhdestä muottiharkosta suotautui kosteutta läpi jo täytön yhteydessä.

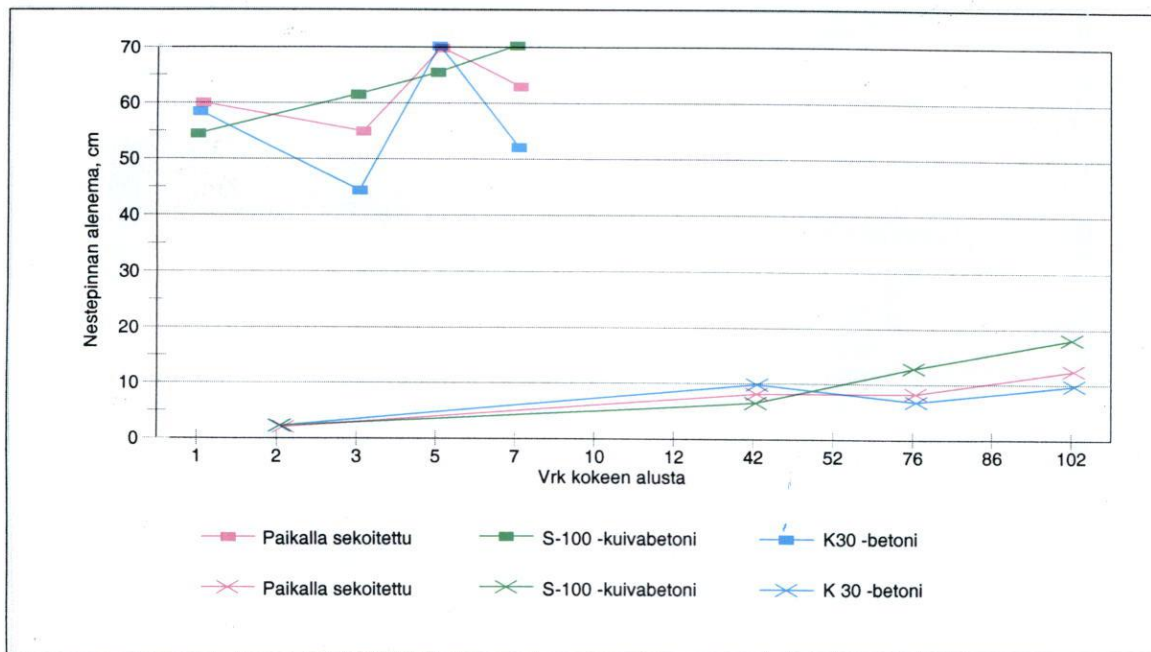
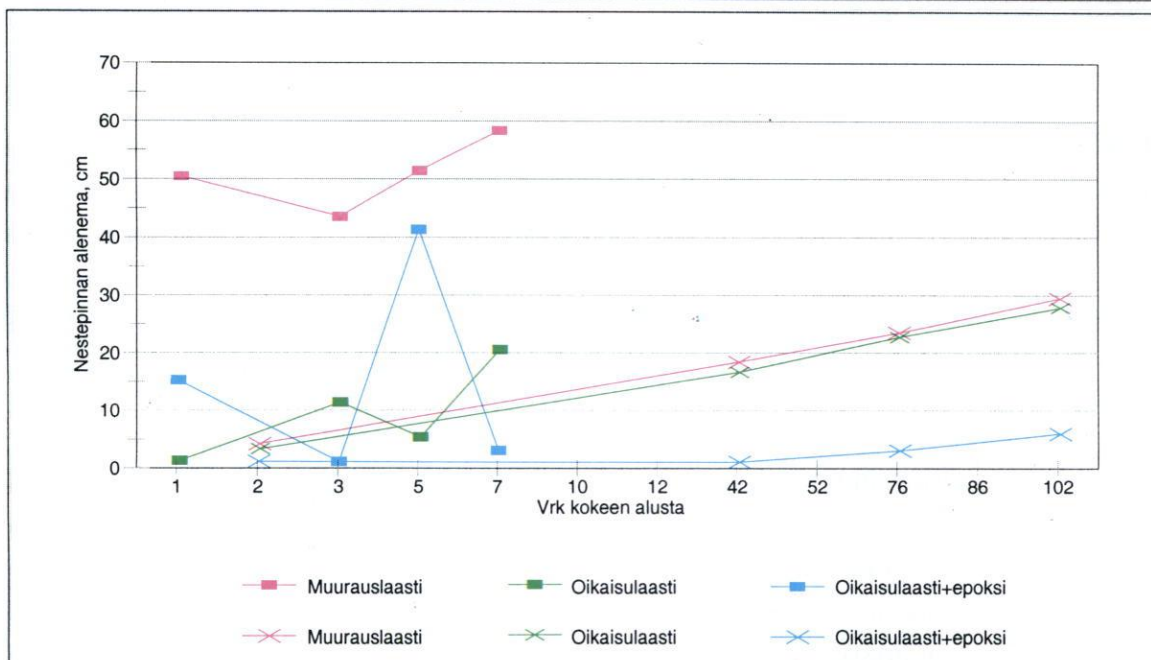
Kuva 6. Nestepintojen alenema vedellä (■) ja sian lietalannalla (x) täytetyissä muottiharkko- (ylhäällä) ja kevytsoraharkkolaatikoissa (alhaalla) seurantajakson aikana.

Seitsemän vuorokauden jälkeen vedellä täytetyt laatikot tyhjennettiin ja täytettiin uudelleen sian lietalannalla. Kuvassa 6 on esitetty nestepintojen alenemat samoista muottiharkko- ja kevytsoraharkkolaatikoista sekä vedellä että sian lietalannalla täytettynä. Muottiharkkolaatikoissa vesipinta aleni viikossa 55 – 70 cm riippuen massasta, jolla harkot oli valettu.

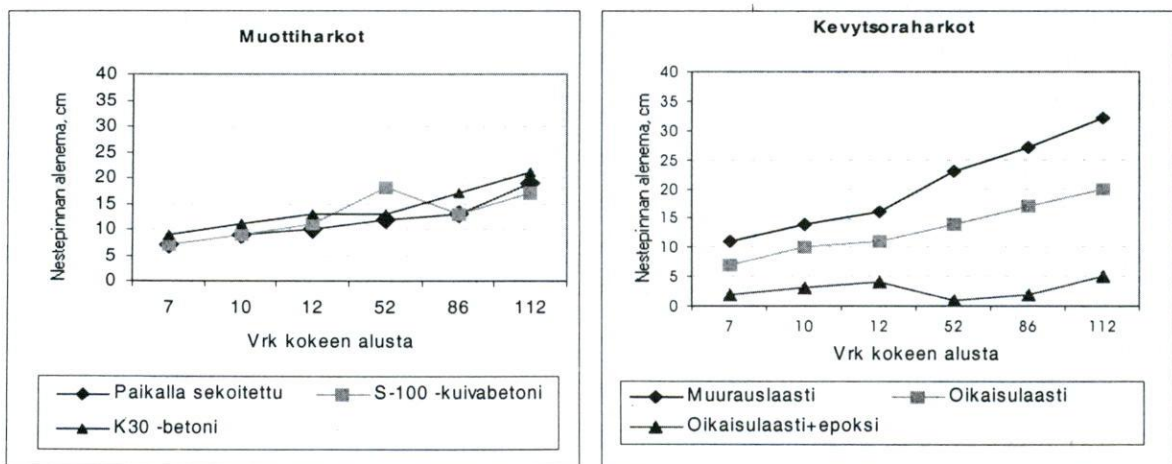
Lehmän ja sian liettelannalla testattujen muottiharkko- ja kevytsoraharkkolaatikoiden nestepintojen alenemat on esitetty kuvissa 8 ja 9. Liettelannalla täytetyissä muottiharkkolaatikoissa ei ole havaittavissa tilastollista eroa harkkojen valumateriaalin eikä myöskään käytetyn lietteen suhteen. Epoksilla pinnoitetuista kevytsoraharkkolaatikoista voidaan päätellä, että sateen ja haihdunnan yhteisvaikutuksesta nestepinnat ovat kokeen aikana alentuneet noin 5 cm. Tällöin lehmän liettelannalla täytettyjen muottiharkkolaatikoiden keskimääräinen materiaalin huokoisuudesta johtuva nestepinnan alenema on ollut 14 cm ja sian liettelannalla vastaavasti 13 cm. Nestemääränä edelliset vastaavat noin 27 litraa. Kun muottiharkkolaatikoissa harkkosaumaa oli 16 m ja lietteen kanssa kosketuksissa ollutta harkko-

Kuva 8. Nestepinnan aleneminen lehmän liettelannalla täytetyissä harkkolaatikoissa 3,5 kk:n varastoinnin aikana.

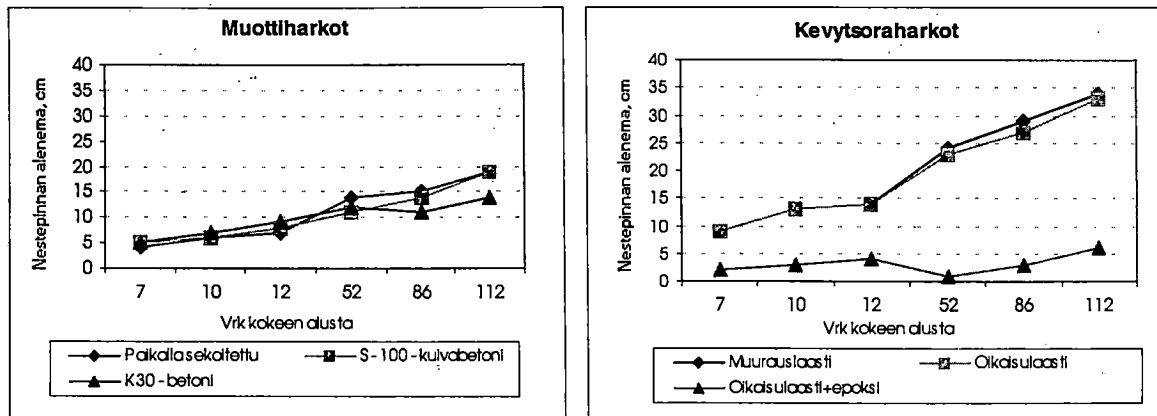
Kuva 9. Nestepinnan aleneminen sian lietelannalla täytetyissä harkkolaatikoissa 3,5 kk:n varastoinnin aikana

seinämää  $1,62 \text{ m}^2$ , voidaan teoreettisesti laskea, että yhtä harkkosauman metriä kohden on nestettä suotautunut läpi  $1,6$  litraa ja vastaavasti yhtä harkkoseinän neliometriä kohden  $16$  litraa  $3,5$  kk:n varastointiaikana. Vuoden varastointiajalle muutettuna tämä merkitsee  $5,4$  litraa/sauma-m ja  $54$  litraa/seinä-m<sup>2</sup>.

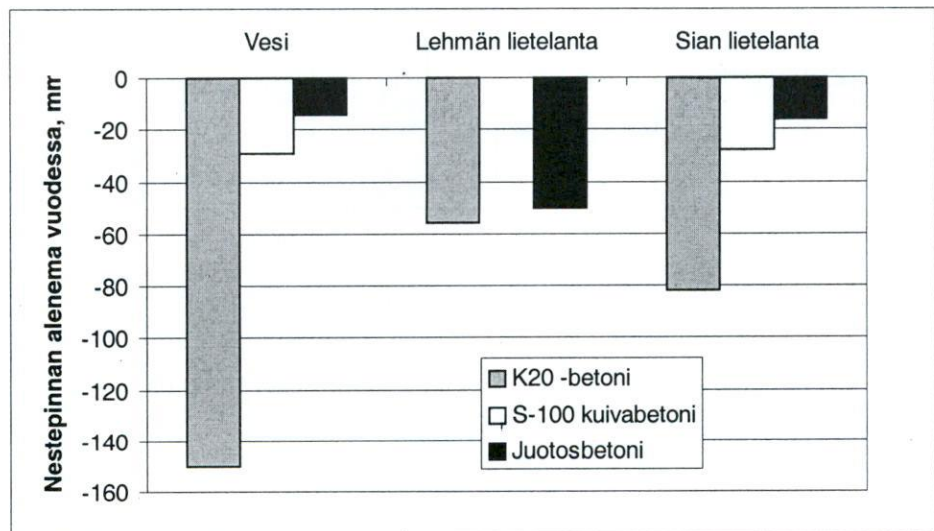
Akryyliputkikokeessa vähiten vettä läpäisi elementtisaumoissa käytetty juotosbetoni, jolla alenemaksi mitattiin 14 mm, kuva 12. Sekä lehmän että sian lietelannalla täytetyissä akryyliputkissa nestepinnat alenivat vähemmän kuin vedellä täytetyissä. Kuivabetoni S-100 käytettäessä lehmän lietelannan alenemaa ei voitu mitata, koska lieteputket kuohuivat yli muutaman päivän kuluttua täytöstä. Myös muut lehmän lietelannalla täytetyt akryyliputket kuplivat täytön jälkeen, mikä on vaikuttanut lehmän lietelannalla saatujen tulosten luotettavuuteen. Sian lietelanta ei kuplinut.

Kuva 12. Nestepinnan aleneminen akryyliputkikokeessa käytettäessä erilaisia saumausbetoneja ja K20 -betonia muunneltuna yhden vuoden pituiselle jaksolle.

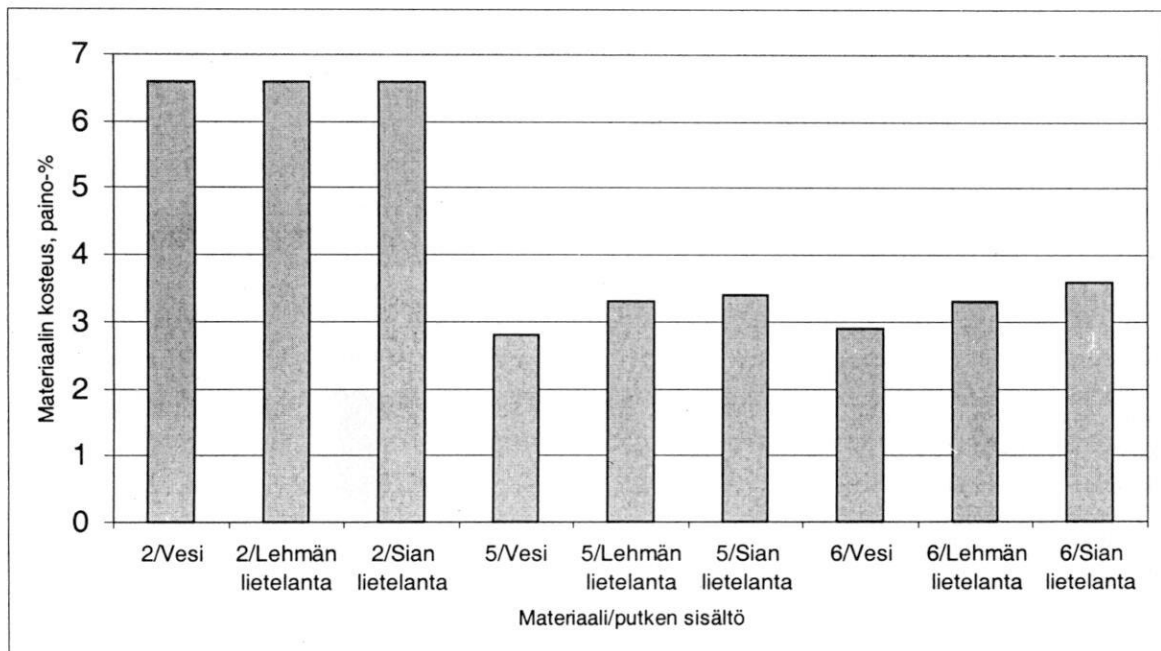
Myös saumausmassoista mitattiin materiaalien pintakosteuksia. Juotosbetoni- ja Kuivabetoni S-100 -koelieriöistä mitatut kosteuspitoisuudet olivat keskimäärin samansuuruisia, hieman alle 3 % vedellä täytetyissä putkissa ja yli 3 % lietteillä täytetyissä koeputkissa, mitkä vastaavat 45 – 50 % suhteellista kosteutta. Kuivabetoni S-100:n koelieriöistä sian lietelantaa käytettäessä mitattu muita korkeampi kosteuspitoisuus johtunee siitä, että kahdessa näistä koelieriöstä oli valuvaiheessa jäänyt kolo, kuva 13.

Kuva 13. Saumausmassoista ja K20 -betonista pintakosteusmittarilla mitatut materiaalin kosteudet.

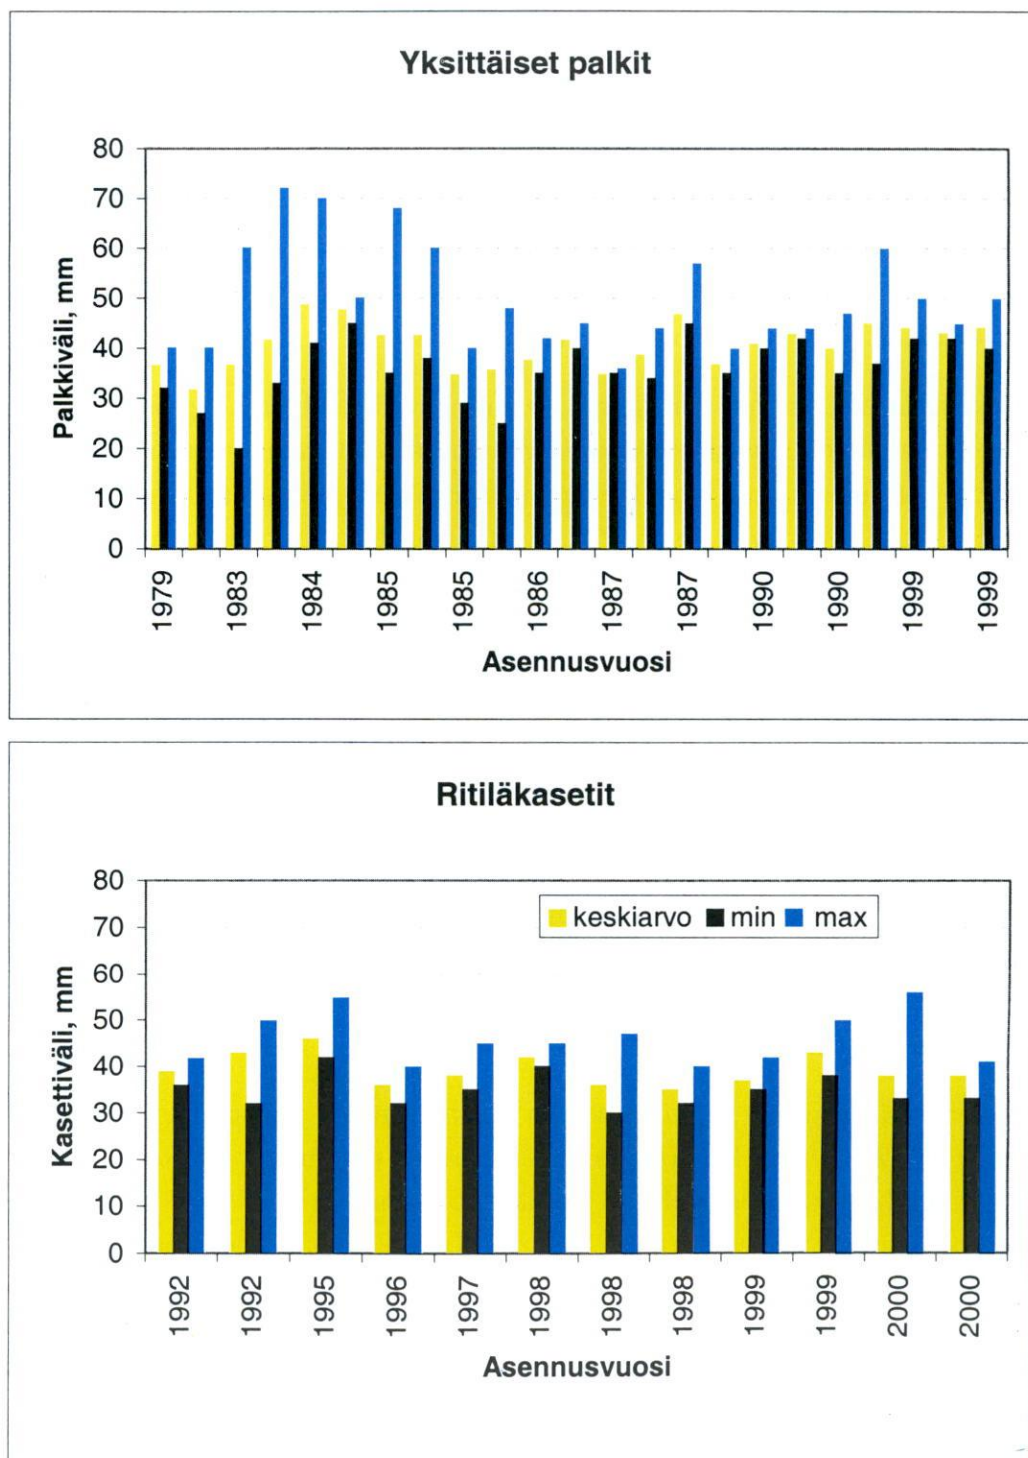
Ritiläpalkkien ja -kasettien rakovälit määritettiin mittaamalla mittanauhalla kukin rako keskimäärin 10:stä (vaihtelu 6–17) eri kohdasta. Pihatoista mitatut yksittäisten ritiläpalkkien ja ritiläkasettien raot on esitetty kuvassa 21. Tarkemmat tulokset löytyvät taulukosta 1 liitteestä 1. Yksittäisten palkkien rakovälit olivat keskimäärin 41,1 mm ja ritiläkasettien välit keskimäärin 39,7 mm. Yksittäisten palkkien pienimmät raot olivat pienempiä kuin kasettien (20 mm >< 30 mm) ja suurimmat raot puolestaan suurempia (72 mm >< 56 mm). Yksittäisten palkkien yksittäisen raon leveys vaihteli enimmillään 33 mm, kun kasettien suurin yksittäisen raon vaihtelu oli 23 mm. Pienimmillään yksittäisen raon leveyden vaihtelu oli molemmilla palkkityypeillä yksi millimetri.

Kuva 21. Ritiläpalkkien ja -kasettien keskimääräiset, minimi- ja maksimirakoleydet.

Vaikka keskimääräiset sekä yksittäisten että kasettipalkkien rakovälit olivat täysikasvuisille nautaeläimille suositeltavan suuruisia, niin mitatuista 46:sta yksittäisten palkkien rakovälistä keskimäärin 9 ja osittain 7 oli ylileveää sekä keskimäärin 5 ja osittain 4 liian kapeaa. Mitatuista 22:sta ritiläkasettien väleistä osittain ylileveitä oli 6 ja osittain liian kapeita 7. Molempien palkkityyppien raoista siten yli puolet ei ollut suositusten mukaisia. Yksittäisten palkkien osittaiset ylileveät rakovälit johtuivat pääosin palkkien reunan lohkeilusta. Vain muutamassa tapauksessa palkit oli asennettu niin vinosti, että rako toisesta päästä oli ylileveä tai kapea. Yhdellä tilalla ylileveä rako johtui yksittäispalkin lenkoudesta. Kahdella tilalla isännän ilmoituksen mukaan palkit oli tietoisesti asennettu suositusta pienemmällä rakovälillä. Pienestä rakovälistä ei heidän mukaansa ollut mitään haittaa, eikä se aiheuttanut ylimääräistä siivousta.

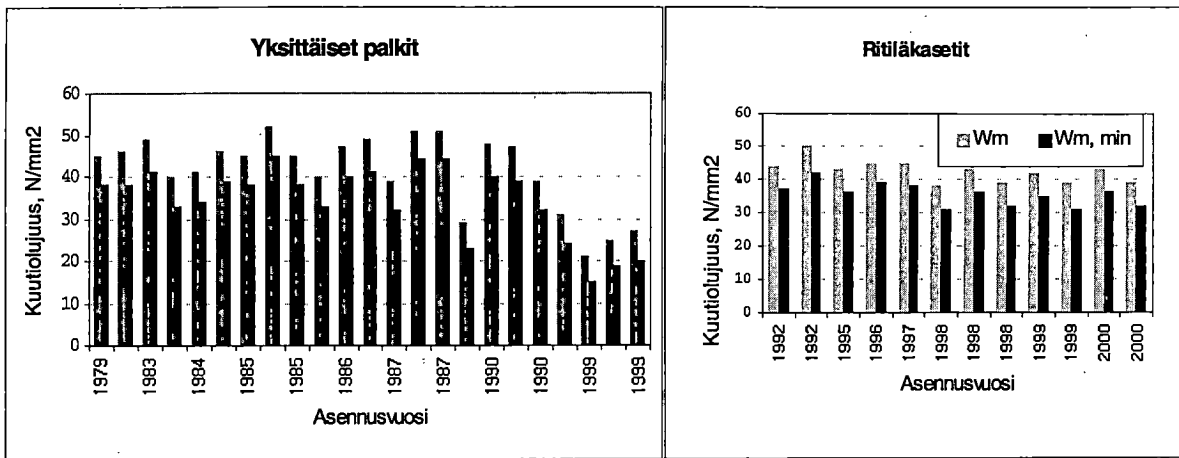
Yksittäisten ritiläpalkkien ja ritiläkasettien keskimääräiset pinnan kuutiolujuudet olivat yhtä suuret eli 42,5 N/mm<sup>2</sup> kuten myös kuutiolujuuden minimiarvo 35 N/mm<sup>2</sup>. Yksittäisten palkkien kuutiolujuuksien vaihtelu oli välillä 52,5 N/mm<sup>2</sup> ja 21 N/mm<sup>2</sup> kun ritiläkasettien vastaava vaihtelu oli 50 N/mm<sup>2</sup> - 37 N/mm<sup>2</sup>. Kuutiolujuus ei ole riippuvainen palkkien pituudesta. Yksittäisinä vuonna 1990 asennetut palkit, joiden pintakuutiolujuus on selvästi muita alempi, oli isännän mukaan hankittu nk. kakkoslaatu. Yksittäisinä vuosina 1997 ja 1999 asennettujen palkkien pintakuutiolujuudet (20 - 30 N/mm<sup>2</sup>) ovat huomattavasti keskimääräistä alempia, mikä saattaa johtua iän tuomasta betonin lujittumisesta. Toisaalta ritiläkaseteissa tällaista ilmiötä ei ole havaittavissa, joten kyseessä saattaa olla myös beto-

Kuva 22. Ritiläpalkkien ja -kasettien pinnasta mitatut keskimääräiset ja pienimmät keskimääräiset kuutiolujuudet.

nin heikentynyt laatu. Tämän selvittämiseksi palkeista tulisi ottaa porausnäytteet laboratorioanalyysjä varten.
