**Luonnonvara- ja biotalouden tutkimus 36/2023**

# **Fladojen ja kluuvien kunnostus kalojen lisääntymisalueiksi**

Kokemuksia kunnostuksista ja tuloksellisuuden  
mittausmenetelmistä

**Antti Lappalainen, Sanna Kuningas, Lari Veneranta ja  
Mats Westerbom**

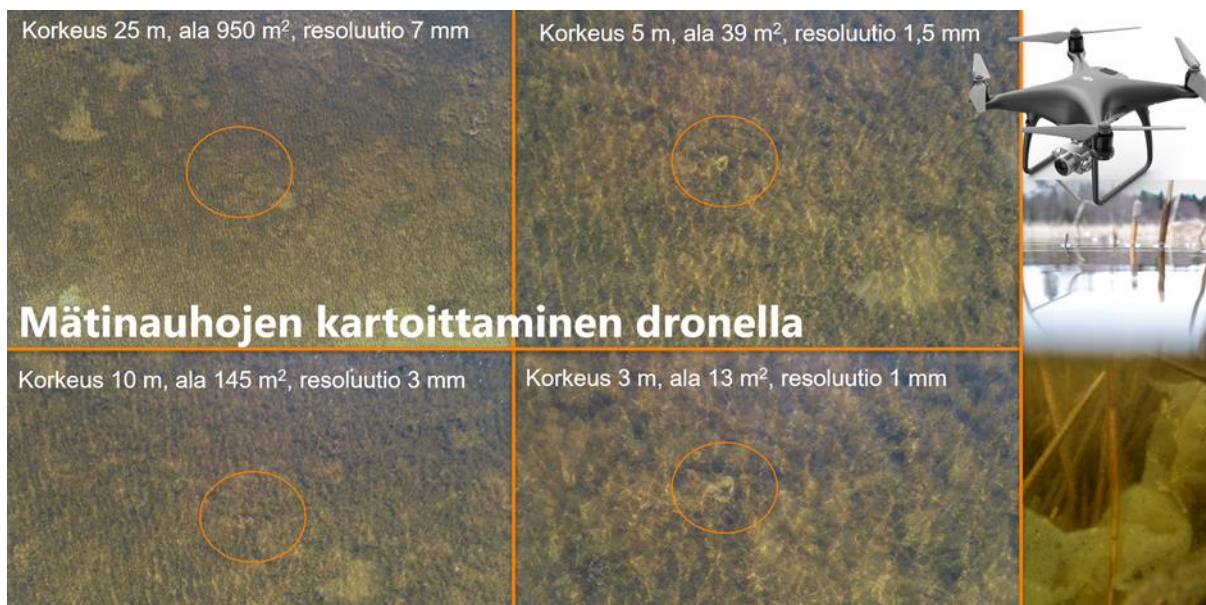
Tässä työssä tehdyn kokeen aikana tuuliolosuhteet olivat vuodenaikaan nähden tyypillisiä, eikä dronelle soveltuvia vähätuulisia jaksoja ollut riittävästi. Käytännössä vain muutamina päivinä tuuli oli riittävän heikkoa. Sameassa vedessä dronekuvien erottelukyvyn huomattiin olevan heikkoa. Jossain kohteissa dronekuvista ei pystynyt erottelamaan ainuttakaan mätinauhaa, joita snorklaaja oli löytänyt helposti. Lahtien reuna-alueet ovat usein ruovikon peitossa, eikä dronekuvista pysytä siinä ympäristössä kunnolla havaitsemaan mätinauhoja. Jopa kirkasvetisissä ja matalissa fladoissa 25 ja 10 m:n lentokorkeudet olivat liian korkealla, jotta mätinauhoja olisi pystynyt luotettavasti kuvista tunnistamaan ja erottamaan taustakasvillisuudesta (Kuva 4). Ainoastaan kolmen metrin lentokorkeudessa otetuissa kuvissa mätinauhat erottuivat melko selkeästi, mutta näissäkin tapauksissa havaintojen luotettavuus oli kyseenalainen. Dronella kuvattiin myös videokuvaa, mutta liikkuvasta kuvasta mätinauhojen erottelu oli erittäin hankalaa.

**Kuva 4.** Ahvenen mätinauhan erottuminen dronekuvassa eri kuvauskorkeuksilla. Kuvat: Lari Veneranta.

Saatujen kokemusten perusteella dronekuvien käyttöä ahvenen mätinauhojen määrän laske-  
misessa ei voida pitää luotettavana eikä vertailukelpoisena menetelmänä. Dronen käyttö ja  
erityisesti kuvien laatu on lisäksi liian riippuvainen valaistus- ja sääolosuhteista, mikä tekee  
siitä melko epäkäytännöllisen menetelmän. Erottelukykyä voisi mahdollisesti parantaa käyttä-  
mällä erilaisia suotimia tai kuvien jälkikäsitteilyllä, mutta näiden menetelmien käyttöä ei kui-  
tenkaan tässä työssä kokeiltu.

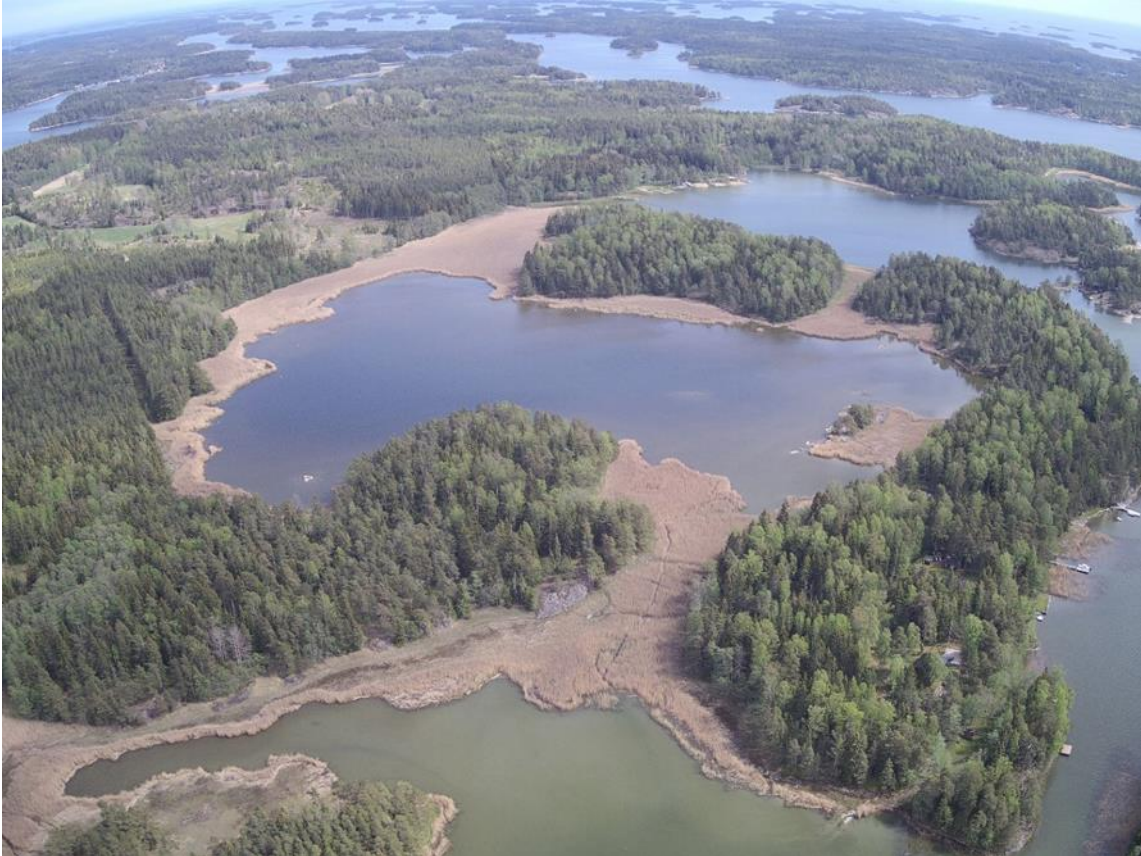
Kluuvin luoteisosasta lähtevä jäljellä oleva yhteys mereen on viimeisen vuosikymmenen aikana heikentynyt maan nousemisen ja voimakkaasti levittäytyvän järviruokokasvuston takia (Kuva 10). Kluuvin ja merenlahden välisellä noin 150 m leveällä järviruokoa kasvavalla alueella ei enää ollut selkeää uomaa, vaan veden noustessa se levittäytyi laajalti koko ruovikkoalueelle useiden kymmenien metrien leveydelle. Kalojen kulkuyhteyden kluuviin arvioitiin olevan selkeästi toimiva vain silloin, kun meriveden korkeus olisi yli +40 cm. Keväällä kalojen nousun aikana meriveden korkeus on tyypillisesti huomattavasti alhaisempi. Valuma-alueen pienestä koosta johtuen melko vähäinen sade- tai sulamisvesien virtaus kluuvista ulos ei mahdollistanut ainakaan pidempiaikaista kalojen kulkumahdollisuutta.

**Kuva 10.** Ilmakuva Solbackfladasta luoteen suunnalta. Etualalla ruovikossa on nähtävissä myös kunnostuksessa tehty uoma. Kuva: Pavel Alekseychik.

Kunnostuksen tavoitteena oli palauttaa kluuvi kevätkutuisten kalojen - erityisesti ahvenen - tehokkaasti hyödynnetyksi lisääntymisalueeksi muodostamalla kluuvin luoteisosan ja merialueen välille selkeä uoma, joka ohjaisi kaloja liikkumaan kluuviin ja sieltä mereen myös silloin, kun meriveden pinta on enää suunnilleen keskikorkeuden (+ 0 cm) tasolla. Uoma pyrittiin muodostamaan niin, että siinä ei ole selkeitä kynnyksiä, mutta tavoitteena ei ollut vaikuttaa kluuvin vedenpinnan korkeuteen eikä kluuvin vedenlaatuun.

Kunnostus toteutettiin maaliskuussa 2020, hieman ennen kalojen kutuaikaa. Kunnostuksessa ruovikkoon niitettiin noin metrin levyinen käytävä kluuvista mereen (Kuva 11). Niittäminen tapahtui viikatteella (Kuva 12), jolla myös katkottiin ruokokasvuston juurakot käytävän kohdalta ja poistettiin syntyneestä uomasta irtainta materiaalia. Järviruokoa kasvaa takaisin melko nopeasti kevyen poistokäsittelyn jälkeen ja uomaan kertyy irtainta materiaalia. Siksi uomaa jouduttiin "huoltamaan" myös keväällä 2021. Ennen kunnostuksia toiminnalle haettiin lupa maanomistajalta ja suunnitelma esitettiin myös ELY-keskukselle. Maaliskuussa 2020 tehdyssä kunnostuksessa kului aikaa kahdelta ihmiseltä paikan päällä noin viisi tuntia.

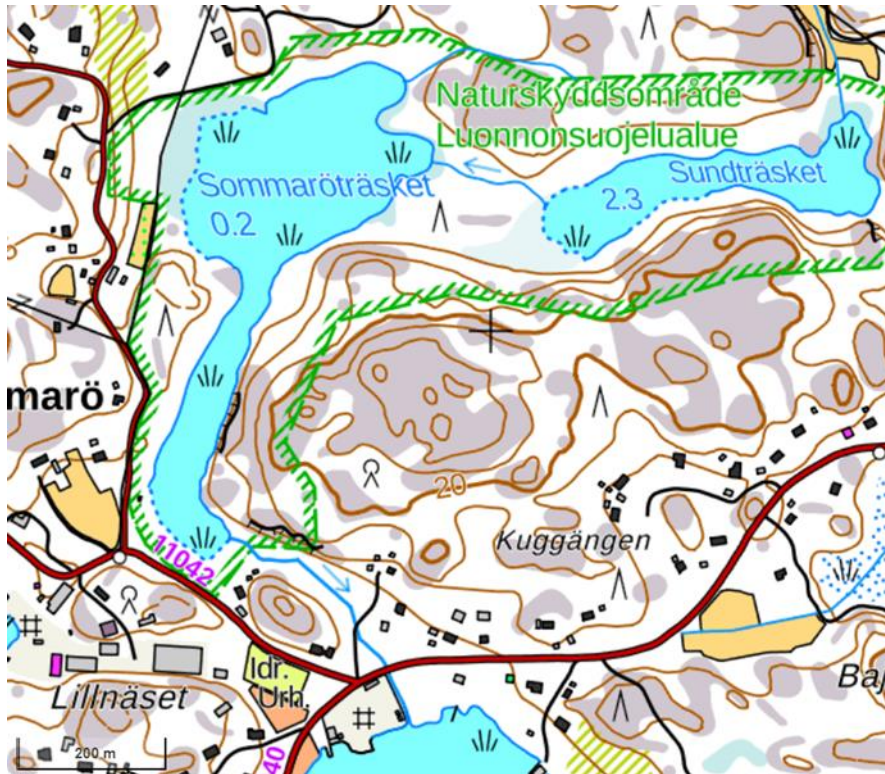
**Kuva 13.** Sommaröträsket ja siihen laskeva Sundträsket. Kuvan alaosassa merenlahti, jonne kluuvin lasku-uoma johtaa (Maanmittauslaitoksen karttapaikka).

Kluuvin kaakkoisosasta laskee matala ja kapea 350 m:n pituinen oja mereen (Kuva 13). Kuivan kauden aikana kesällä yhteys mereen useimmiten kuitenkin katkeaa. Kalojen kulkuyhteyden kluuviin arvioitiin toimivan hyvin vain keväällä lumien sulassa ja silloin, kun sateesta johtuva valuma on runsasta tai meriveden pinta on korkealla (yli + 20 cm). Keväällä kalojen nousun aikana virtaama ojassa on siis yleensä kaloille riittävä, mutta kevätkauden ulkopuolella valuma ojassa on usein liian vähäinen mikä hankaloittaa tai estää poikasten siirtymistä mereen. Ojan loppuosaa (tien alapuolelta) oli umpeutumassa sinne kertyneen lietteen ja runsaan ja tiheän ruovikon takia.

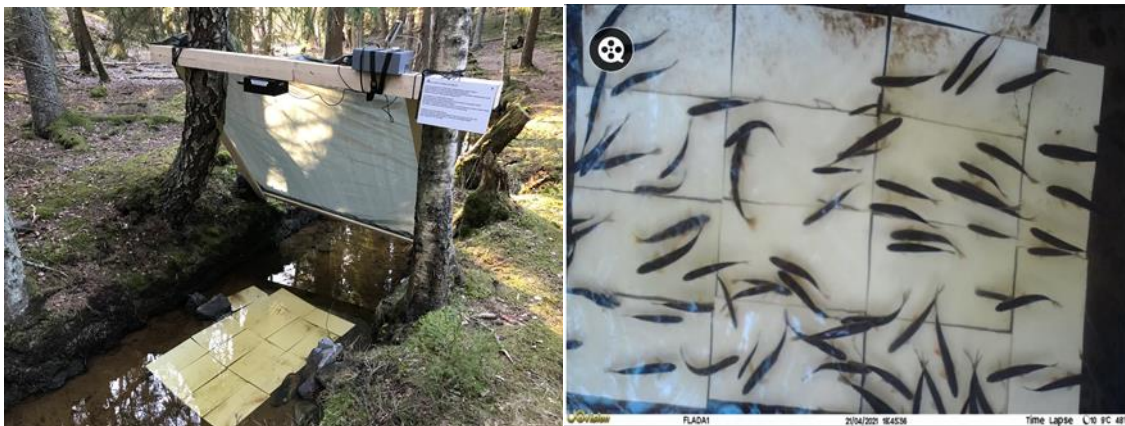
Kudulle nousevien kalojen määrää arvoitiin keväällä 2021 laskuojan yläpuolelle asetetulla riistakameralla (Kuva 15), joka kuvasi 15 min. välein 15 s pituisen videoklipin. Videokuvaus suoritettiin 30.3–31.5 välisenä aikana. Nousevien kalojen todennettu yhteismäärä videoilla oli yli 8 000. Kertomalla luku kuudellakymmenellä saadaan arvio koko kauden aikana nousseesta kalamäärästä. Tämä on kuitenkin vain karkea arvio nousevien kalojen määrästä ja esimerkiksi osa kaloista on saattanut liikkua ojassa edestakaisin, jolloin ne on laskettu useampaan kertaan. Valtaosa kaloista oli särkiä, mutta myös ahventen määrä oli kohtalaisen suuri. Kalojen tunnistaminen lajilleen osoittautui hyvin haastavaksi, eikä lajikohtaisia määriä siksi esitetä. Nousevien kalojen yhteismäärä on kuitenkin valtava (joitakin satoja tuhansia) ja kertoo lahden potentiaalisesta tuottavuudesta ja sen alueellisesta tärkeydestä kutualueena. Sommaröträsket voi olla jopa koko Tammisaaren alueen tuottavin yksittäinen kutualue.

**Kuva 15.** Sommaröträsketin kluuviin nousevien kalojen määrää laskettiin videokameralla. Oikealla kuvakaappaus videosta, jossa näkyy särkien ja ahventen sekaparvi. Kuvat: Mats Westerbom.

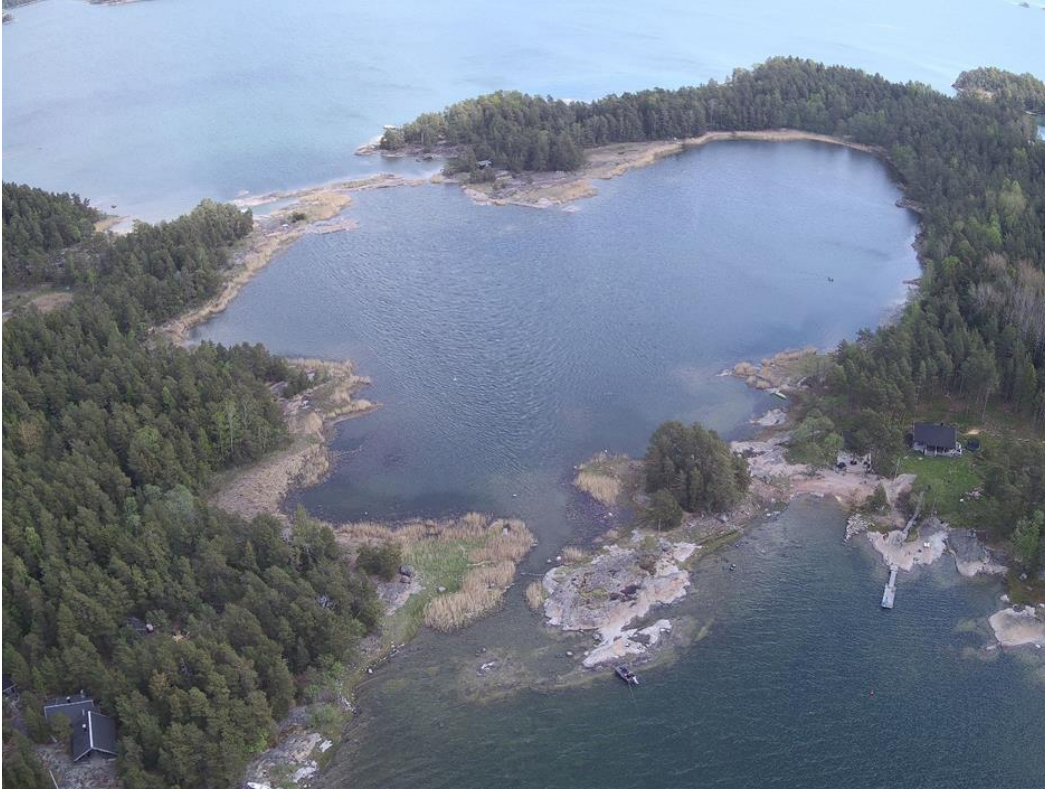
**Kuva 18.** Etualalla Ytteröfladan pääasiallinen suuaukko ja sen edustalla oleva riutta, joka hie-  
man vähentää virtaamaa suuaukon läpi voimakkaiden länsituulten aikana. Kuva: Pavel Alek-  
seychik.

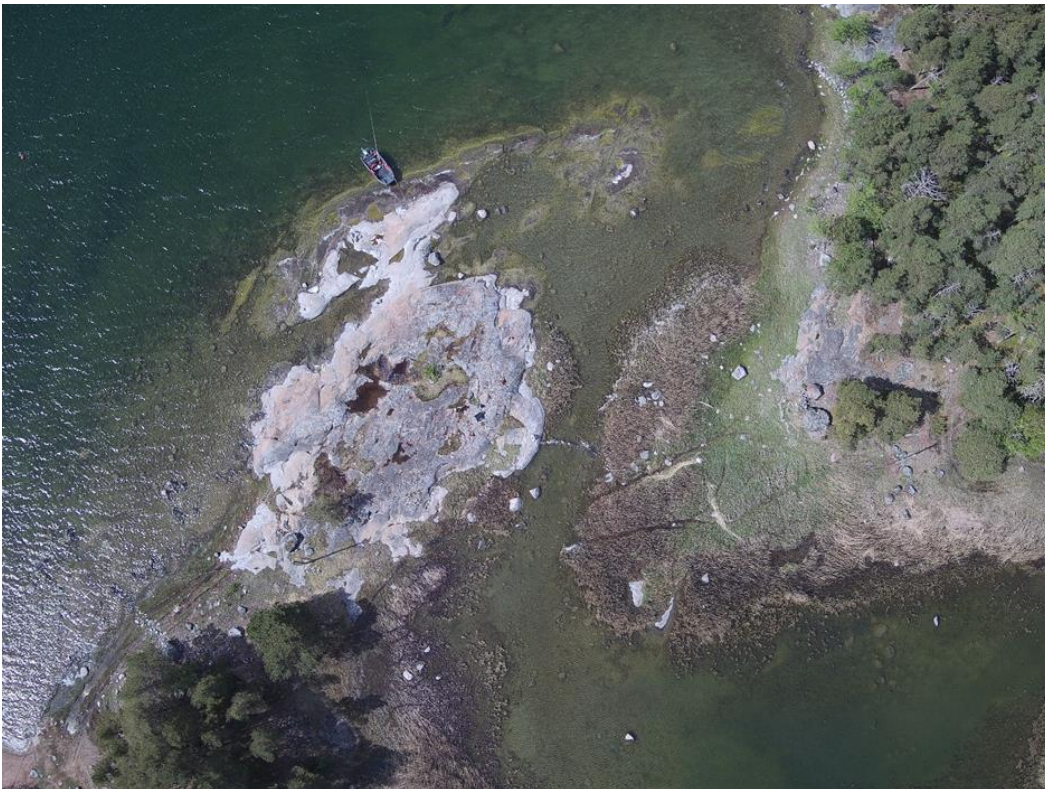
**Kuva 19.** Ytteröfladan suuaukko. Kuvan keskellä erottuu myös kivistä tehty tilapäinen patora-  
kennelma. Kuva: Pavel Alekseychik.

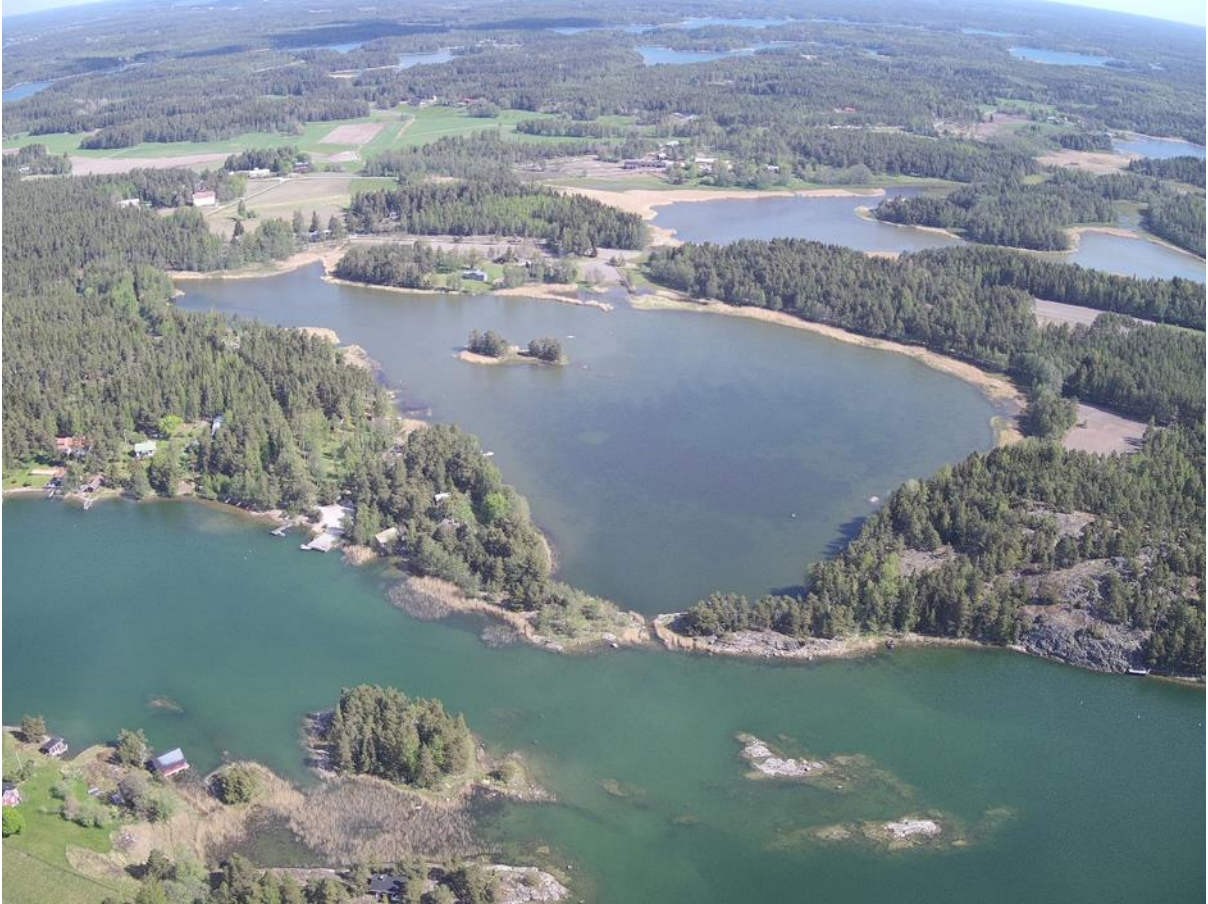
**Kuva 23.** Stensfladan etelän suunnalta kuvattuna. Tumma alue fladassa on pääosin punanäkinpartakasvustoa. Kuva: Pavel Alekseychik.

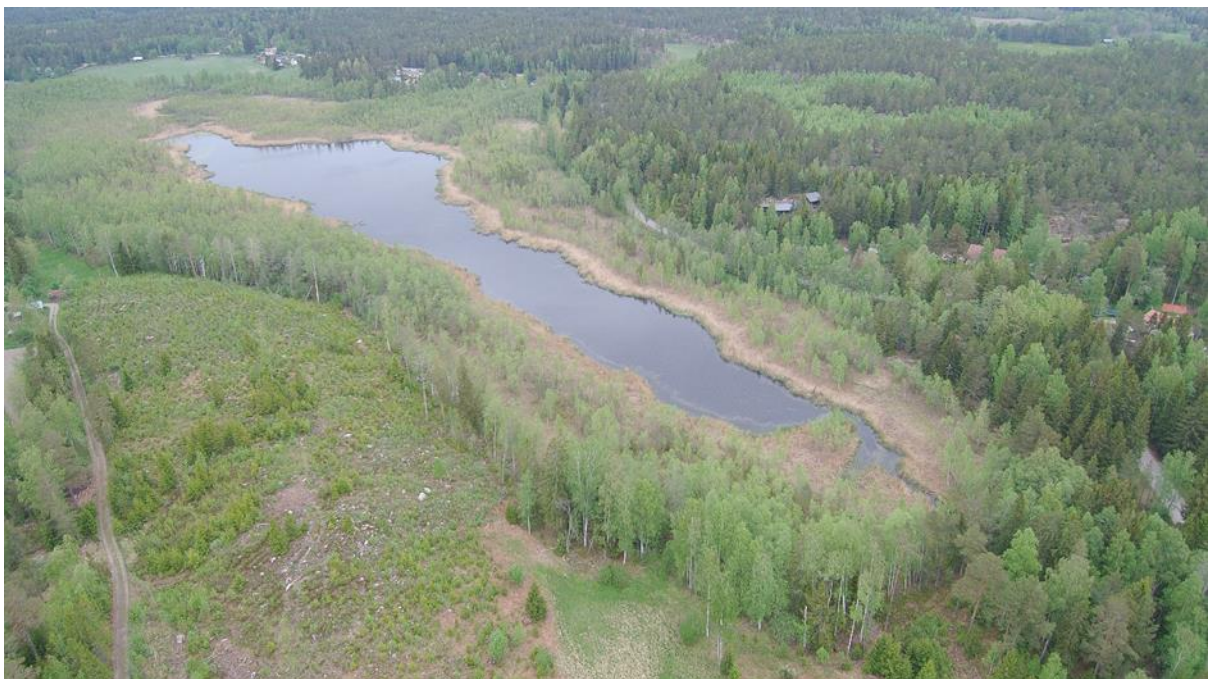
Kluuvijärven rantoja reunustaa paikoin leveäkin järviruokovyöhyke (Kuva 27). Rantakasvillisuuteen kuuluvat myös osmankäämi ja kluuvijärven pohjukassa on myös lumpeita.

**Kuva 27.** Byträsketin kluuvijärvi lounaan suunnalta kuvattuna. Kuva: Esko Oksa.

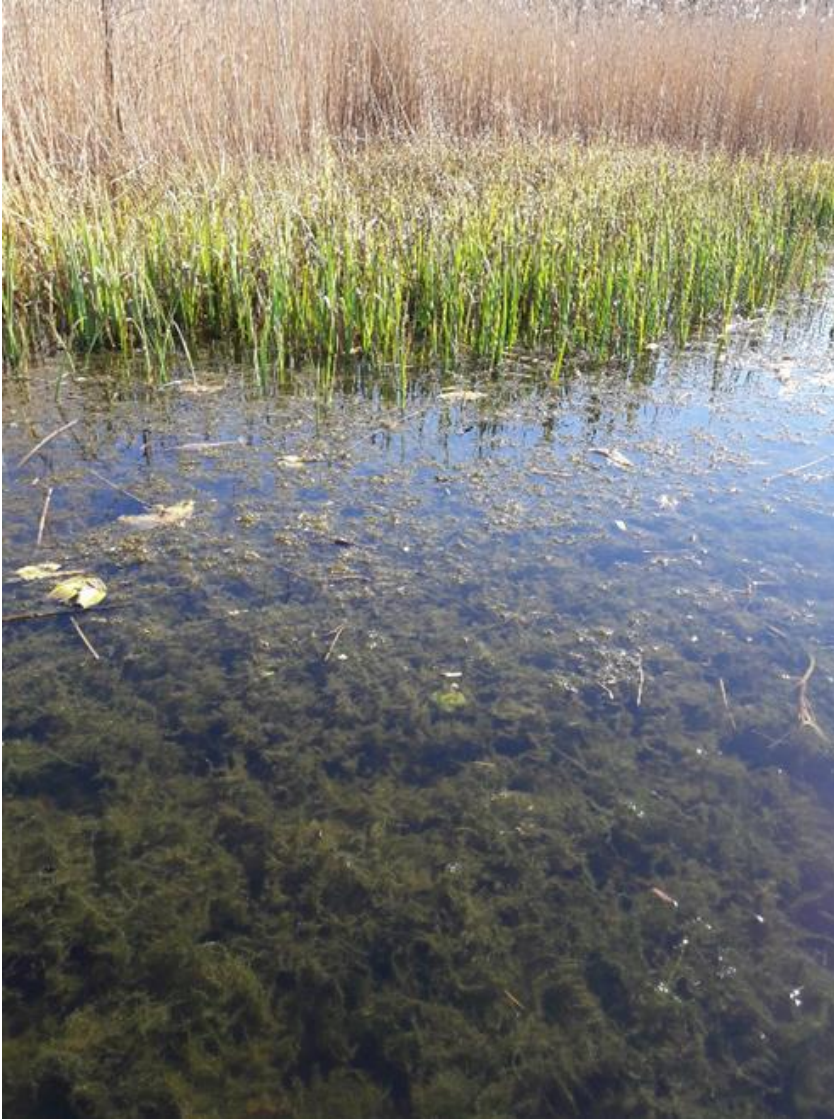
Pohjakasvillisuutta on erittäin runsaasti ja se koostuu pääosin lampisirppisammalesta (*Warnstorfia trichopylla*), jonka kasvustot ulottuvat monin paikoin lähes veden pintaan asti (Kuva 28) ja kesäisin koko vesialue on lähes umpeenkasvanut. Keväisin kluuvijärvestä kutee erittäin runsaasti rupikonnaa. Huhti-toukokuussa 2020 tehtyjen mittausten perusteella suolapitoisuus kluuvijärvestä oli 0,1 ppt. Ympäristöolosuhteiden osalta kluuvijärven arveltiin soveltuvan hyvin kalojen poikastuotantoalueeksi.

**Kuva 28.** Kluuvijärveä reunustaa ruovikkovyöhyke ja pohja on lähes kokonaan vesisammalen peitossa. Kuva: Sanna Kuningas.

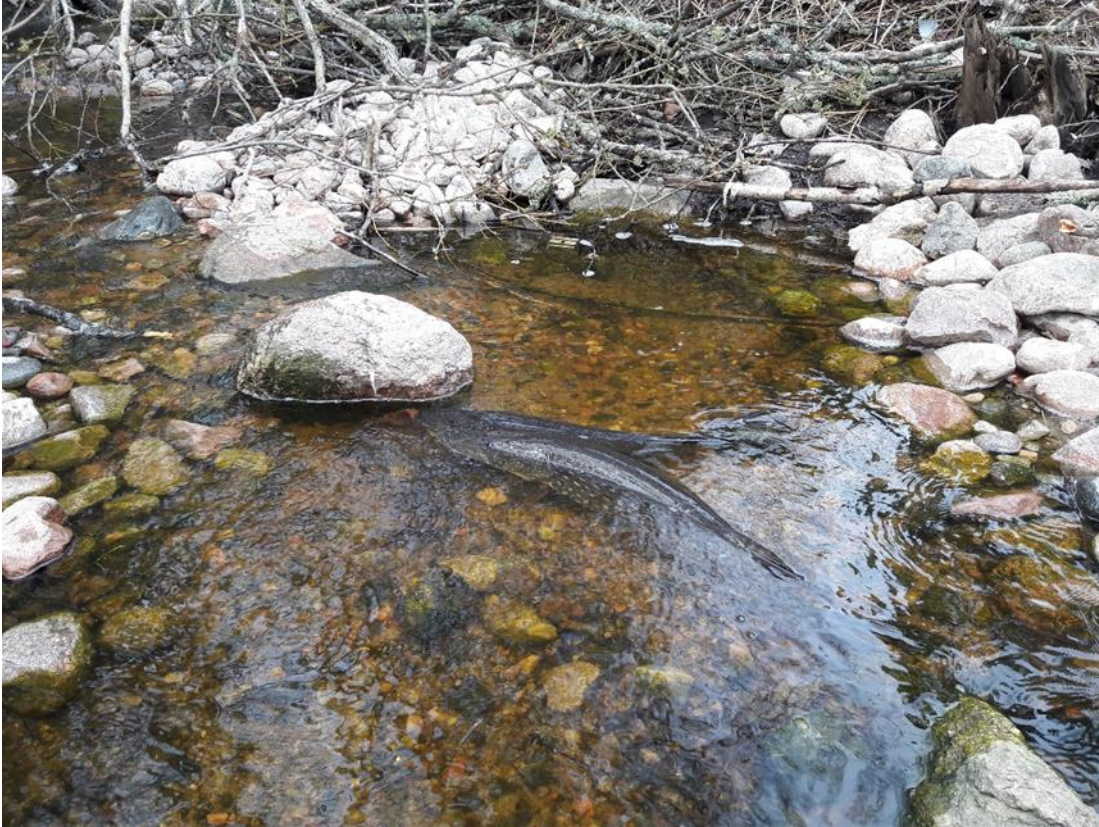
Kunnostuksen jälkeen kalojen nousua seurattiin satunnaisilla käynneillä keväällä 2020 ja 2021. Isojen haukienkin todettiin nousevan kluuvijärveen saakka pian kunnostustoimenpiteen jälkeen (Kuva 30). Keväällä kluuvijärvi kierrettiin ahventen kutuaikana kumiveneellä. Ainoastaan neljä mätinauhaa havaittiin, mutta on todennäköistä, että mätinauhoja jäi havaitsematta veden ollessa sameaa. Vastakuoriutuneiden poikasten haavinta tehtiin toukokuun puolivälissä 2020 ja saaliiksi saatiin niin särkikalojen kuin ahvenenkin poikasia. Ahvenen poikasmäärä oli kuitenkin pieni. Purossa alaspäin meneviä poikasia pyydettiin sadepäivien jälkeen kesäkuussa 2020 ja 2021 tierummun alapuolelle asetetulla ajehaavilla. Kumpanakin keväänä 1–2 tunnin pyyntiaika tuotti saaliiksi kymmeniä särjen poikasia sekä yksittäisiä hauen poikasia. Kluuvijärvi toimiikin todennäköisesti parhaiten särkikalojen ja hauen lisääntymisalueena. Byträsketin kluuvijärvi on erittäin rehevä ja osittaisen umpeenkasvun takia myös matala ja siksi sopinee paremmin särkikalojen kuin ahvenen lisääntymisalueeksi. Ahvenen osalta ei siis saavutettu toivottua tulosta.

**Kuva 30.** Haukia nousemassa Byträsketin kluuvijärveen keväällä 2020 kunnostuksen jälkeen. Kuva: Sanna Kuningas.

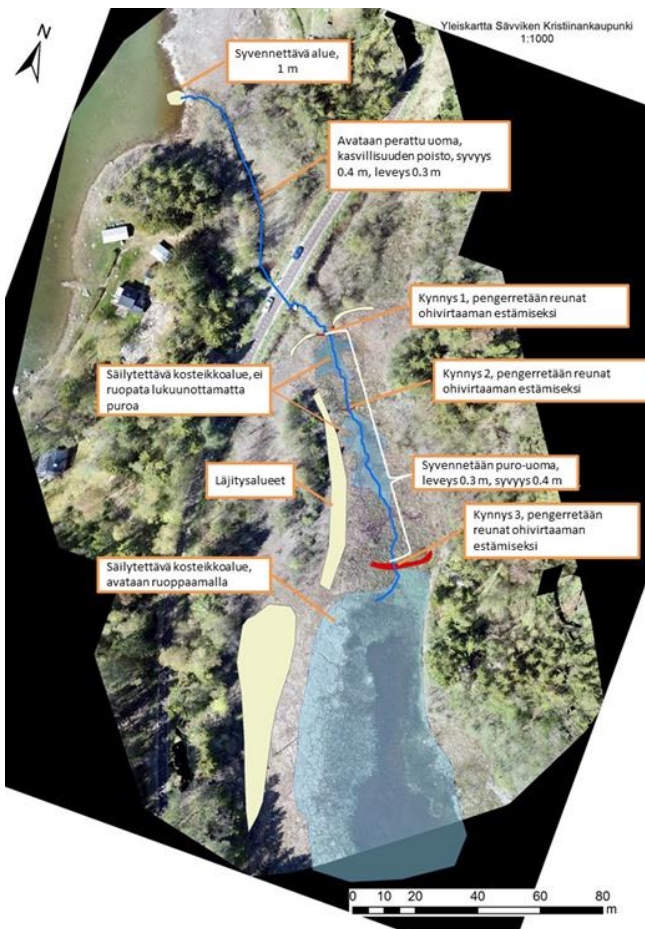
**Kuva 45.** Sävviikeniin suunnitellut kunnostustoimet.

Sävvikenin kunnostus toteutettiin yhteistyössä Suomen Vapaa-ajan Kalastajien Keskusjärjestön sekä paikallisten toimijoiden kanssa. Alue ei ollut luonnontilainen, joten menetelmäksi valikoitui koneellinen kaivaminen, jossa koko kluuvin keskiosasta poistettiin kasvustoa ja juurakkoa. Työn tavoitteena oli erityisesti hauen lisääntymisolosuhteiden kohentaminen kasvattamalla sekä avointa vesialuetta että kosteikon pinta-alaa. Kaivetut massat läjitettiin kluuvin länsipuolelle metsän reunaan rajaamaan vesialuetta. Kaivuutyö toteutettiin helmikuussa 2021, kun jää kantoi kaivinkoneet. Sulan maan aikaan kaivaminen ja massojen läjitys ei olisi onnistunut ranta-alueen pehmeiden vuoksi. Kaivamisessa käytettiin kahta isohkoa kaivinkonetta. Kluuville rakennettiin uusi kynnyksgraniittilohkareiden sekä tiivistyskankaan avulla ja kynnyksen alapuoleinen osa kivettiin paikalle tuoduilla sekä paikanpäältä löytyneellä kivimateriaalilla (Kuva 46). Kynnyksen tarkoituksena säännöstellä veden ulosvirtausta sekä pidentää kevään tulvajaksoa, jolloin sulamisvedet nostavat vedenpintaa ja haulle muodostuu sopivia kutu- ja poikasalueita. Kynnyksen alapuolinen puroalue syvennettiin (Kuva 47) siten, että vesisyvydeksi jäi vähintään 0,2 m. Kunnostuksen jälkeen keväinen avoimen veden pinta-ala kaksinkertaistui (0,15 ha → 0,33 ha) ja lisäksi tulvakosteikkoalueen pinta-ala moninkertaistui (Kuva 48). Uutta kosteikkoaluetta syntyi kluuvin länsireunalle noin 0,25 ha. Kesän kuluessa vesikasvillisuus edelleenkin täyttää koko avovesialueen.

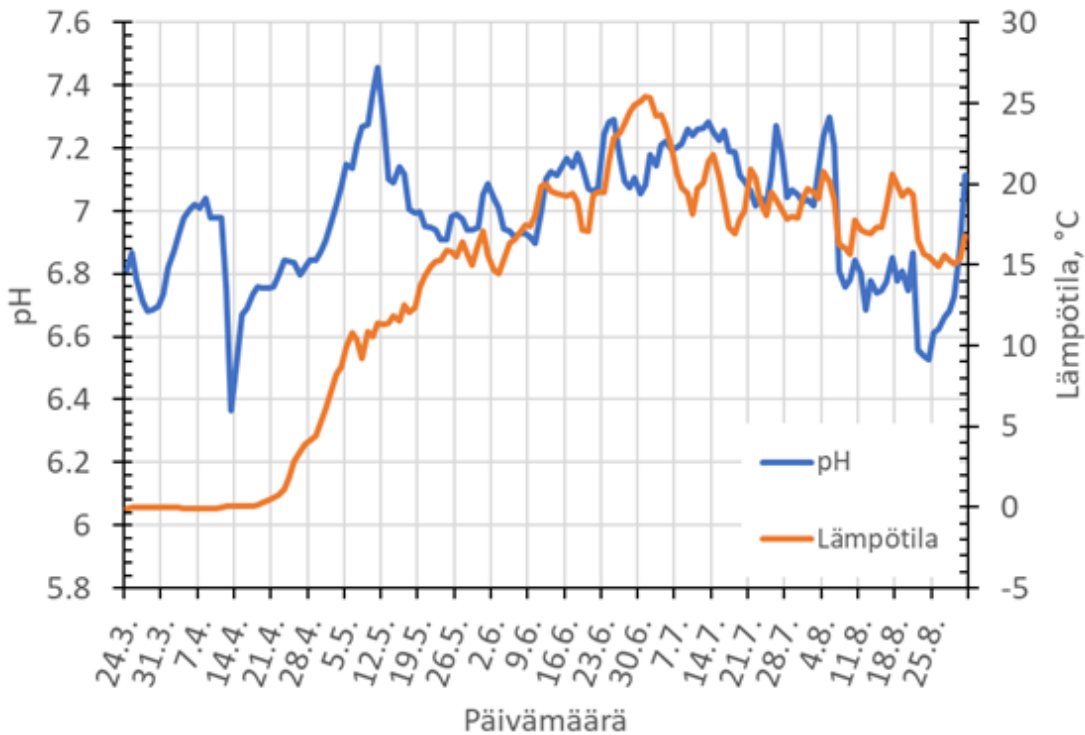
Sulfaattimailla tehtävien kaivuutöiden seurauksen veteen saattaa liueta pH:ta äkillisesti laskevia alunayhdisteitä. Keväällä 2021 tehtyjen töiden jälkeen veden pH-arvoa seurattiin poikasnäytteenottojen yhteydessä, mutta poikkeavia arvoja ei todettu. Keväällä ja kesällä 2022

tilannetta seurattiin pH-loggerilla (Onset Hobo MX2501) ja tulokset osoittivat, että happamuusongelmaa altaassa ei ollut (Kuva 49).

**Kuva 49.** Happamuuden (pH) ja lämpötilan kehitys Sävvikenissä keväällä ja kesällä 2022.

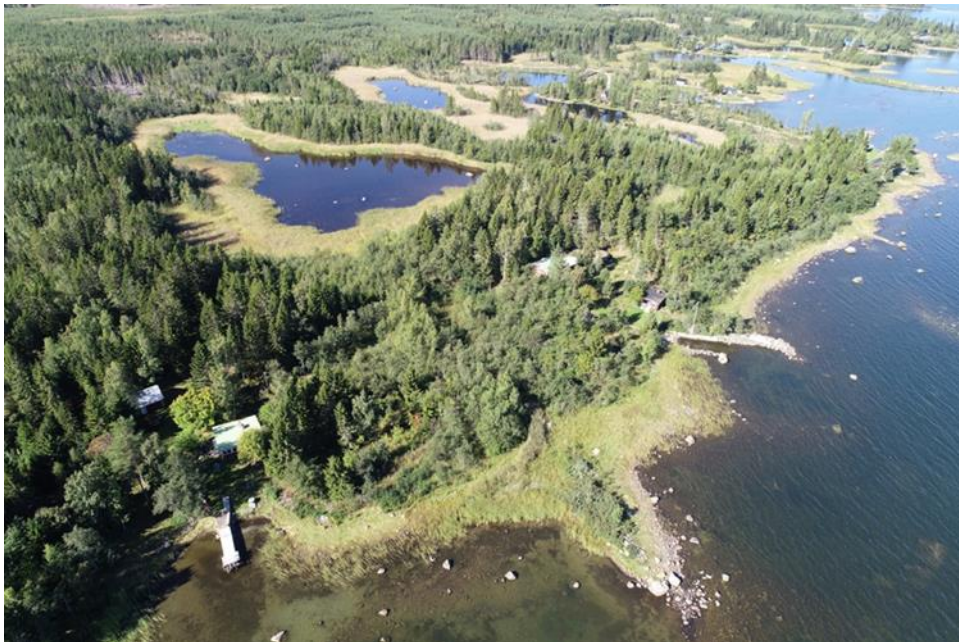
**Kuva 51.** Skaliverkskatanin alueen fladat. Vasemmanpuoleinen allas on Davidsfladan, joka laskee kuvan etualalla olevaan melko avoimeen ruovikkoalueeseen. Kuva: Lari Veneranta.

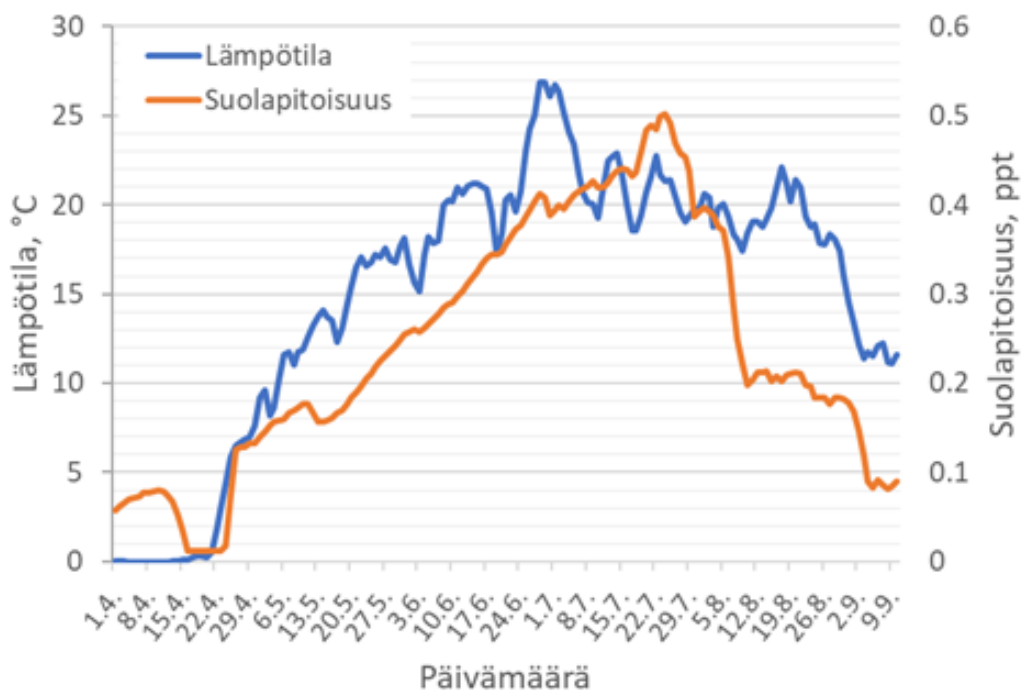
**Kuva 52.** Lämpötilan ja suolapitoisuuden kehitys Davidsfladassa keväällä ja kesällä 2021.
