VALTION MAATALOUSKONEIDEN TUTKIMUSLAITOS

Koetuselostus

NORLETT-RUOHONLEIKKURI

*Norlett rotary grass cutter, model 912 B,
year of manufacturing 1966*

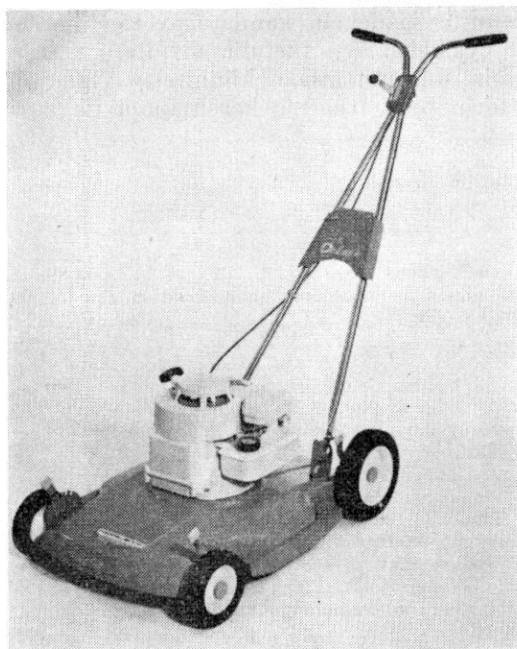
malli 912 B, valmistusvuosi 1966

Moottori on ilmajäähdytteinen, 1-sylinterinen, 4-tahtinen, bensiinikäyttöinen kaasutinmoottori (Briggs & Stratton). Sylinteri on vaakasuorassa ja kampiakseli pystyasennossa.

Leikkurin runko on valmistettu muotoon puristetusta teräslevystä. Moottorin kampiakselin alapäässä on keskeltä kiinnitetty ja päistään terotettu terä.

Sängin pituutta säädetään kannatuspyörien korkeutta muuttamalla neljällä pykäläkaareen tuetulla vivulla.

Putkesta valmistettuun aisaan kiinnitetty vipu toimii eri asennoissaan moottorin pysäyttimenä, kaasuvipuna ja kuristimena.
