VAKOLAN RAKENNUSRATKAISUJA

Maarit Puumala

KALUSTOHALLISTA TOIMIVA SIKALA

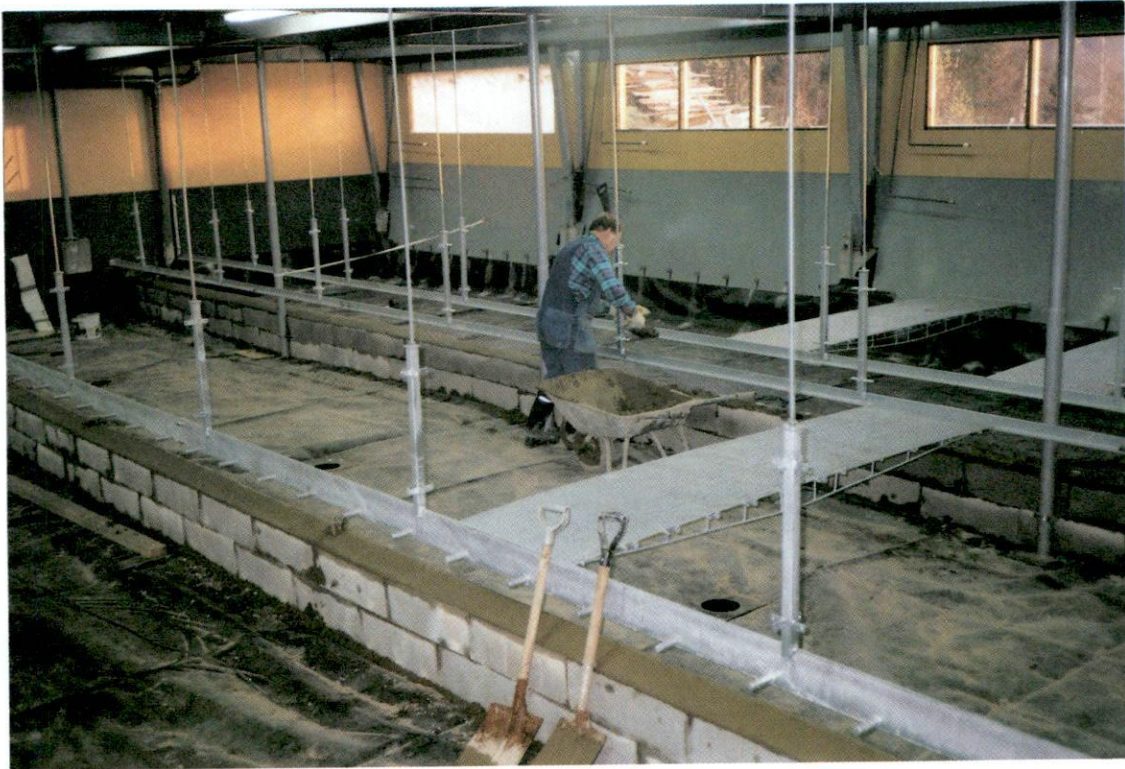
Kuva 2. Alapohjassa muovikalvo, jossa on läpiviennit lannanpoistoa varten, ja sen päälle muuratut lietealtaan seinät, joiden yläreuna pyöristetään betonilla. Vieroituskarsinoiden ripustukset välipohjarakenteesta ovat jo paikoillaan ja ensimmäiset itsekantavat teräsritilät asennettu.

Alapohjassa alimpana kerroksena on tasoitettu ja tiivistetty hiekka. Vieroitusosastolla sen päälle on levitetty yhtenäinen muovikalvo, joka on nostettu reunoilta yli ritilöiden tason. Kalvon päälle on muurattu harkoista lietealtaiden väliseinät karsinajaon mukaisesti. Teräksiset ritilätasot on tuettu ulkoseinien puolelta seinään kiinnitetyillä terästapeilla, detalji 2. Rakennuksen keskiosassa ritilätasot on ripustettu välipohjarakenteesta kierretangoin, detaljit 3 ja 4 sekä 5. Kävelytasot on rakennettu ritilätasoihin liittyvien kannakkeiden varaan 30 mm filmivanerista.

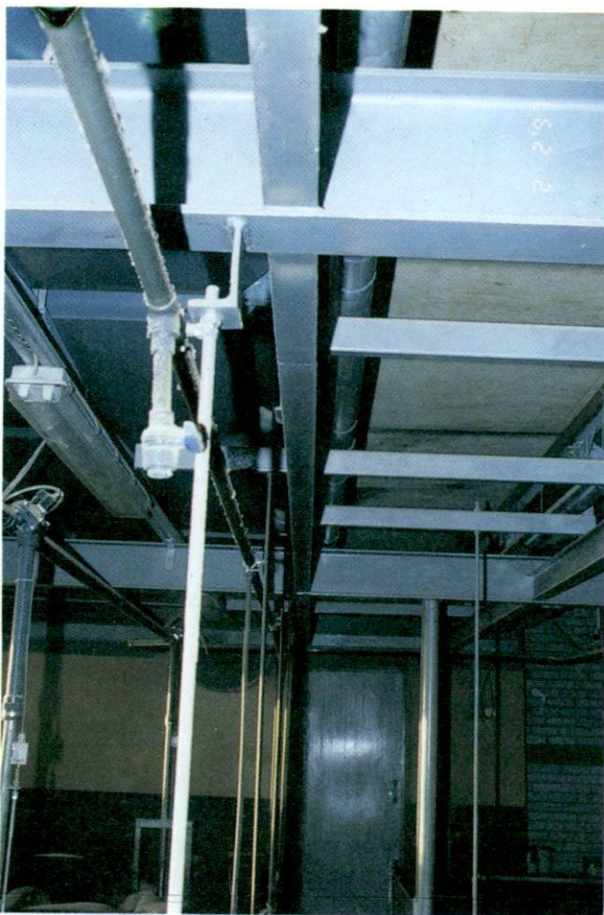
Kuva 4. Välipohjan rakenne. Primääripalkit, joiden väliin on hitsattu sekundääripalkit. Vieroitusosaston reunimmaisten karsinoiden käytävän puoleinen reuna on ripustettu primääripalkkiin hitsatulla kierretangolla (edessä vasemmalla) ja keskimmäisten karsinoiden käytävän puoleinen reuna apupalkkiin pulttaamalla (takana oikealla). Yläpuolisen porsitusosaston lannanpoistoputki näkyy sekundääripalkin vieressä.

Välipohjan kantava rakenne muodostuu hallin teräskehien väliin hitsaamalla kiinnitetyistä teräksisistä primääripalkeista ja näiden väliin hitsatuista sekundääripalkeista, detalji 6. Sekundääripalkit on sijoitettu siten, että niiden varaan on voitu koota itsekantava porsituskarsinajärjestelmä, kuva 5. Säänkestävästä 30 mm filmivanerista tehdyt kävelytasot on keskiosassa tuettu porsituskarsinan reunassa olevaan ulokkeeseen ja sekundääripalkkeihin. Reunimmaisat kävelytasot on lisäksi tuettu ulkoseinärakenteeseen. Päätykäytävät on tuettu suoraan teräspalkkirakenteeseen.

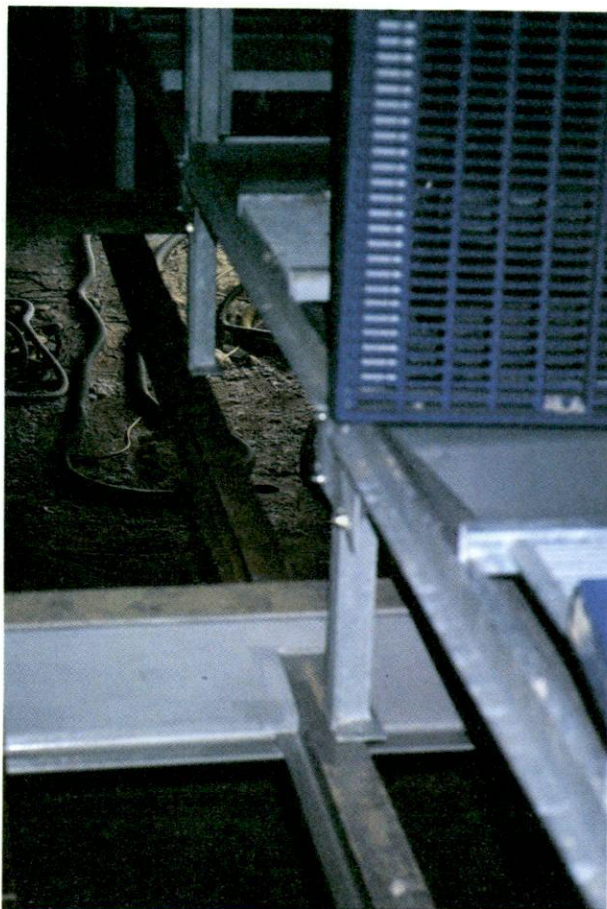
Kuva 5. Porsituskarsinat kootaan suoraan sekundääripalkkien varaan. Etureunassa olevan ulokkeen päälle asennetaan käytävälevyt, jolloin emakot ja hoitajat ovat samalla tasolla.

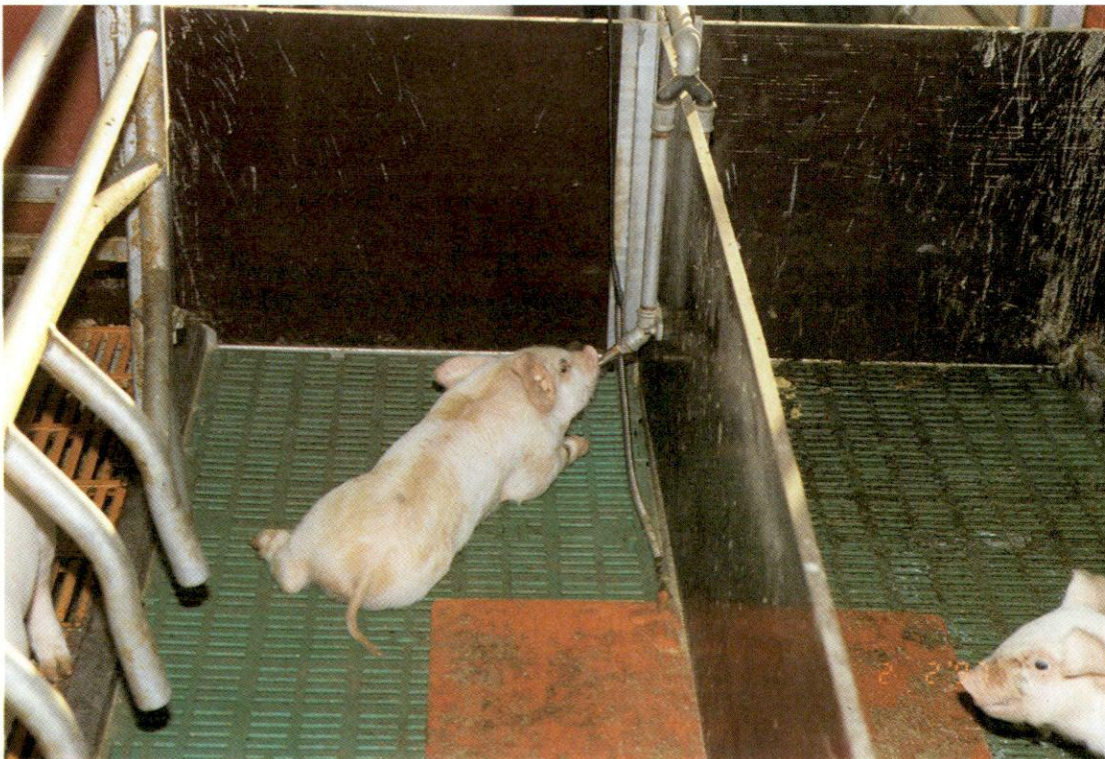
Kuva 8. Porsituskarsinan juomanippon asennuskorkeus on riittävän matala pienille porsaille. Porsaiden muoviritilä on hieman alempana kuin emakon makuualusta, jolloin pääsy alanisille helpottuu.

Emakoilla on kullakin oma ruokintaruuhi. Porsailla on ritilään kiinnitettävä ruokintakuppi, 1 - 2 kpl karsinaa kohti. Vierotus- ja kasvatusosastoilla on ruokintalaite sijoitettu karsinoiden väliaitaan ja siten minimoitu ruokintalaitteiden määrä, kuva 8.

Porsitusosastolla emakoilla on ruokintaruuheen kiinnitettynä juomanippa, jonka tuotto on 10 l/min. Porsailla on sekä juomanippoja että -kuppeja, joissakin karsinoissa on molemmat. Vieroitusosastolla on kaksi eri tasossa olevaa juomanippaa kussakin karsinassa. Järjestelyllä on haluttu varmistaa hyvä juoma-asento sekä juuri vieroitetuille että kasvatusosastolle siirtymässä oleville porsaille. Kasvatusosastolla on juomanipat.

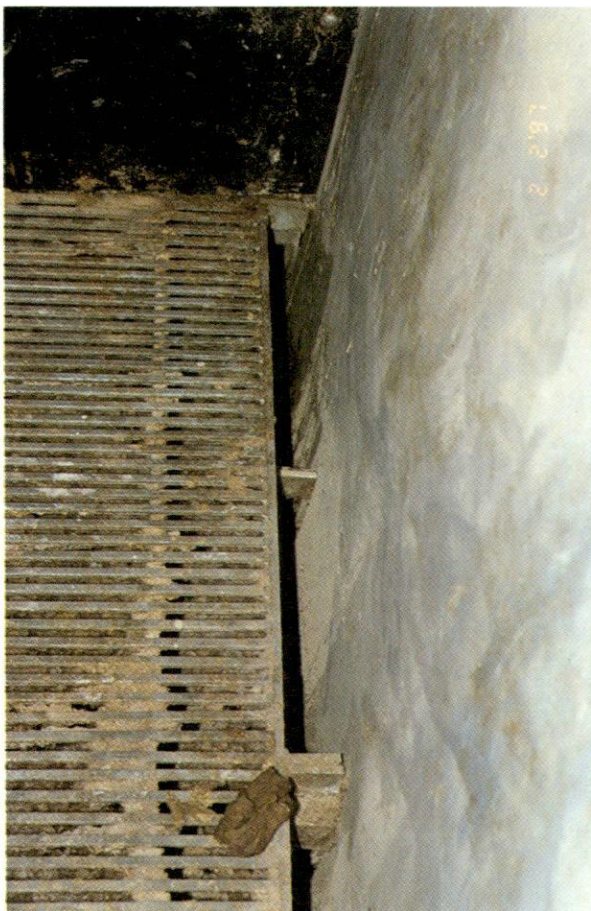
Kuva 9. Vieroituskarsinoiden ritilän ja seinän väliin on jätetty pieni rako, josta lanta putoaa suoraan lietealtaaseen. Ensimmäisten kasvatuserien aikana systeemi on toiminut hyvin eikä karsinoita ole tarvinnut käydä käsin siivoamassa.

Karsinoiden siivoustyön minimoimiseksi vieroitusosaston ritilöiden ja seinän väliin on jätetty rako, jolloin seinustoille tuleva lanta putoaa suoraan lietealtaaseen, kuva 9.
