Luonnonvara- ja  
biotalouden  
tutkimus 1/2016

## **Mätäjoen sähkökoekalastus syyskuussa 2015**

Ari Saura

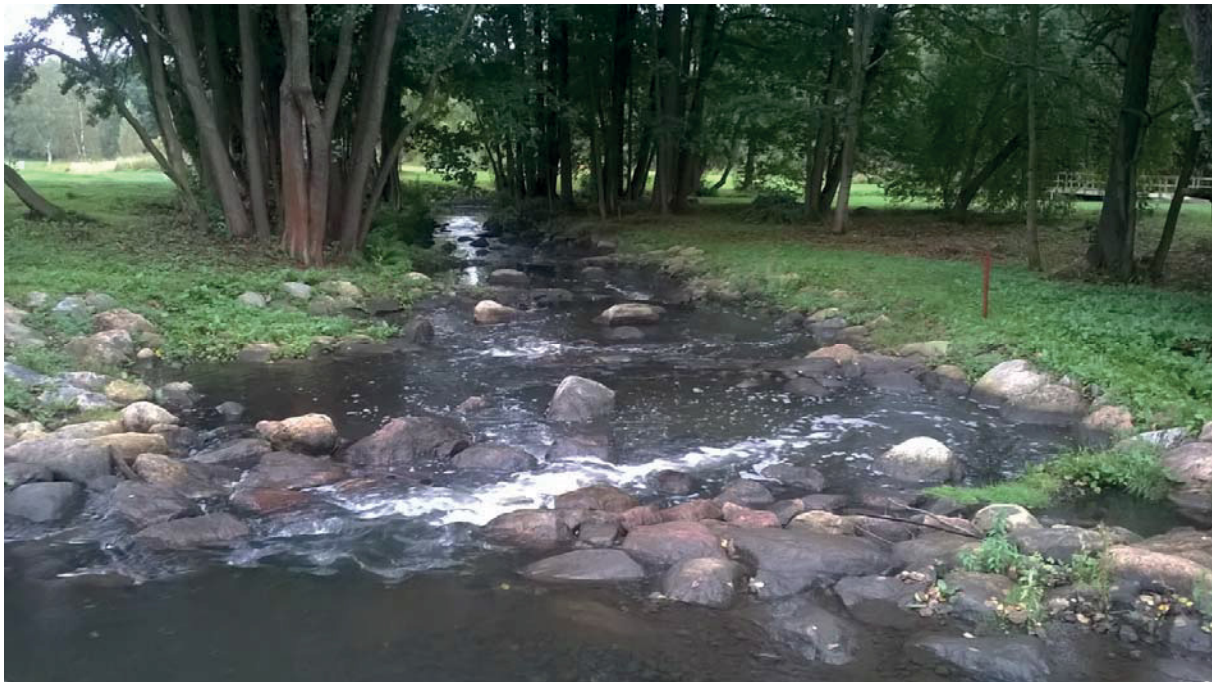
**Kuva 3.** Koeala 1 sijaitsee vuonna 2013 tekokoskeksi porrastetun kynnyksen alaosassa. Tekokoski on parissa vuodessa sulautunut ympäröivään maisemaan ja toimii hyvin kalojen nousu- ja taimenen lisääntymis- ja poikastuotantoalueena.

Koeala sijaitsee Talin golfkentän kohdalla Mätäjoesta tekokoskella kynnykseksi padotun kastelulammen alapuolella (kuva 2). Ala oli kesällä 2013 kunnostettu tekokoskeksi ja se kalastettiin noin 25 m:n matkalta. Koealan pinta-ala oli 100 m<sup>2</sup>. Etäisyys merestä jokiuomaa pitkin mitattuna on 292 m. Alaosastaan koeala on kapea ja veden virtaus on nopeaa. Koealan yläosa on leveää, matalaa ja veden virtaus on hitaampaa. Koekalastuksen aikaan vesisyvyys oli 20-50 cm. Koealan pohja koostui pääasiassa kunnostuksen yhteydessä tuoduista kivistä ja karkeasta sorasta. Tekokosken yläpäässä sijaitseva pohjapatotyyppinen rakenne pitää kastelulammen pintaa vakiokorkeudessa, mutta ei muodosta nousuestettä merestä nouseville kaloille. Koealan yläosassa sijaitsee myös laaja taimenen kutuun soveltuva kutusoraikko. Koealalta saatiin 26 taimenen poikasta, joista 6 oli yksikesäisiä (0+) ja 21 näitä vanhempia (>0+) poikasia. Lisäksi saatiin 4 kivenuoliaista, 2 ahventa, 2 särkeä ja yksi hauki. Taimenen poikasten laskennallinen yksilötiheys oli yhteensä 30 poikasta/100 m<sup>2</sup> (liite 3).

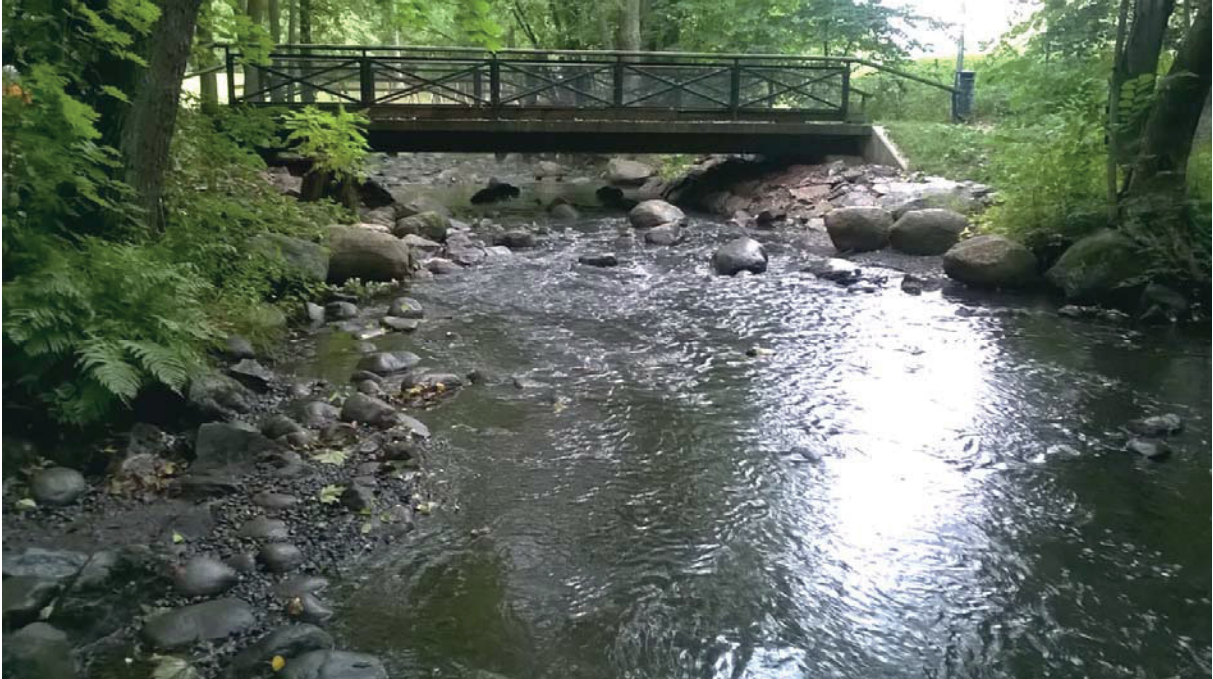
**Kuva 5.** Koealalle 3 talkookunnostuksissa rakennetut soraikot ja kivikot soveltuvat hyvin taimenen kutualueiksi ja poikasten elinalueiksi.

Koeala sijaitsee siirtolapuutarha-alueen vieressä kulkevan lehtomaisen jokilaakson alaosassa. Alueella on tehty talkoovoimin taimenen elinolosuhteita parantavia kunnostustoimenpiteitä kuten kutsoraikkojen ja poikaskivikoiden rakentamista. Etäisyys merestä jokiuomaa pitkin mitattuna on 592 m. Koeala kalastettiin koko uoman leveydeltä 17 m:n matkalta ja sen pinta-ala oli 91 m<sup>2</sup>. Vesisyvyys oli enimmäkseen alle 20 cm. Alalla sijaitsee laaja ja matala taimenen kutemiseen soveltuva soraikko. Muuten pohja koostuu pääasiassa kivikosta.

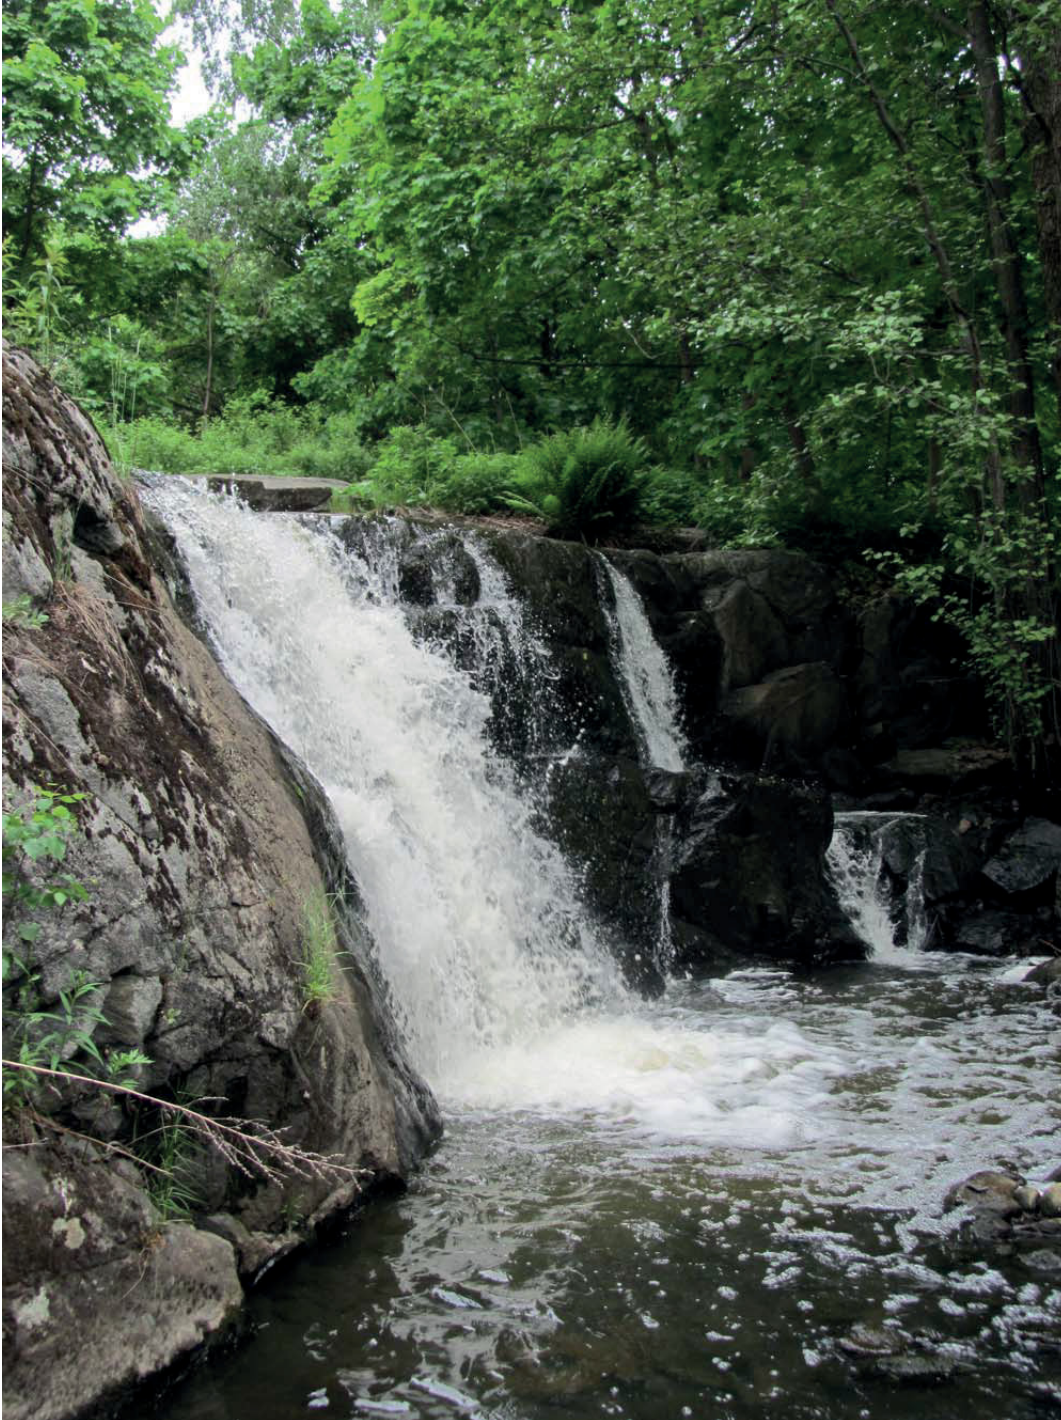
**Kuva 7.** Stömbergin puiston putous on nousueste merestä nouseville kaloille, mutta sen yläpuolella on taimenen lisääntymiseen ja poikastuotantoon soveltuvia alueita.

Koeala sijaitsee Strömbergin puistossa olevan vesiputouksen (kuva 7). alapuolella Koealan yläpää on kalliopohjaista louhikkoa. Aivan putouksen alla on noin metrin syvyinen kuoppa. Koealan alaosa on pehmeäpohjaista, tasaista ja noin 40 cm:n syvyistä. Koeala kalastettiin koko uoman leveydeltä 8 m:n matkalta ja sen pinta-ala oli 40 m<sup>2</sup>. Koealan etäisyys merestä jokiuomaa pitkin mitattuna on 1303 m. Saaliiksi saatiin 7 kaksikesäistä (1+) tai sitä vanhempaa taimenta, yksi hauki ja yksi kivenuoliainen (liitteet 1 ja 2). Laskennallinen taimentiheys oli 29 yksilöä/100 m<sup>2</sup> (liite 3). Taimenten kokojakauma on esitetty kuvassa 8.

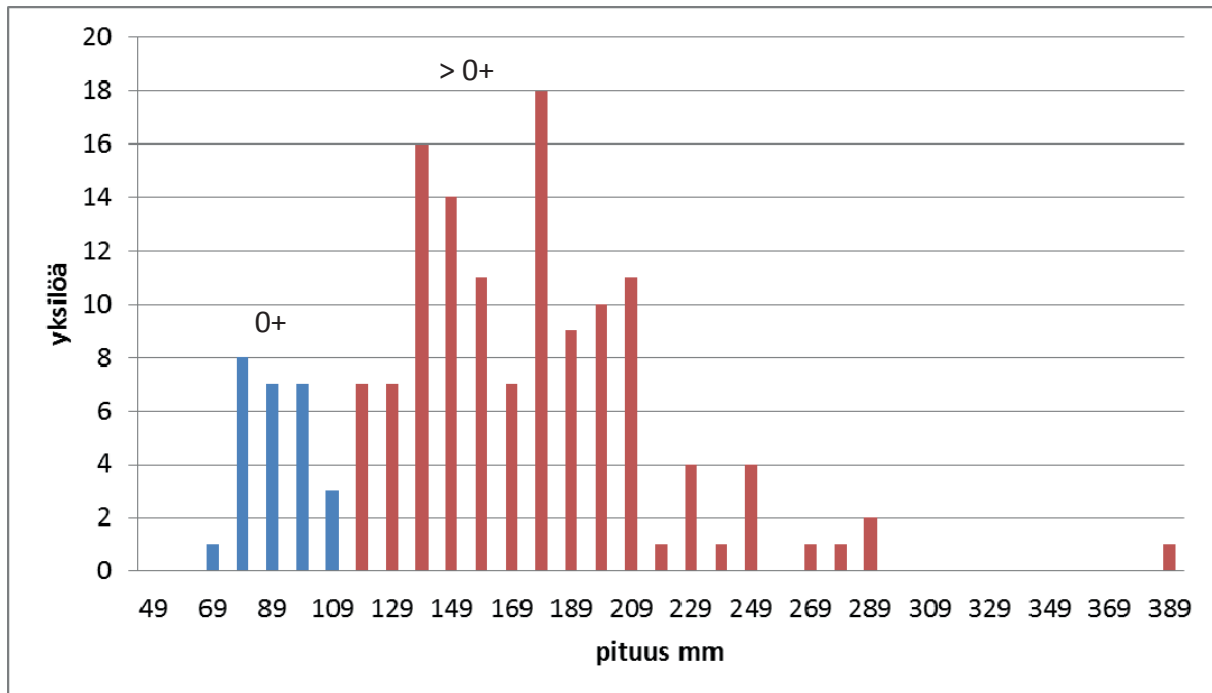
**Kuva 8.** Kaikkien Mätäjoesta syksyllä 2015 saatujen mitattujen taimenten pituusjakauma. Suurin osa taimenista oli vuoden 2014 mätirasiaistutuksista peräisin olevia kaksikesäisiä tai sitä vanhempia (>0+) poikasia (punaiset pylväät).

Koekalastuksen tulokset on tarkemmin esitetty liitteissä 1 ja 2. Taimenten kokojakauma on esitetty kuvassa 8.

Koekalastuksen saaliiksi saatiin kahdella poistopyynnillä 43 taimenen poikasta, joista 7 oli yksikesäisiä (0+) poikasia ja 37 näitä vanhempia (>0+) poikasia. Lisäksi saatiin 9 kivenuoliaista, 5 salakkaa 2, 4 haukea ja yksi ahven (liitteet 1 ja 2). Taimenen poikasten laskennallinen yksilötiheys oli 37 poikasta/100 m<sup>2</sup> (liite 3). Taimenten kokojakauma on esitetty kuvassa 8.

Koealalta saatiin kahden poistopyynnin saaliiksi 61 taimenen poikasta, joista 10 oli yksikesäisiä (0+) poikasia ja 51 näitä vanhempia (>0+) poikasia. Lisäksi saatiin 5 kivenuoliaista (liitteet 1 ja 2). Laskennallinen taimenen poikastiheys oli 80 poikasta/100 m<sup>2</sup> (liite 3). Taimenten kokojakauma on esitetty kuvassa 8.

Saaliiksi saatiin 12 taimenta, jotka olivat vuosina 2013 ja 2014 tehdystä mätirasiaistutuksesta peräisin. Taimenten lisäksi koealalta saatiin neljä kivenuoliaista. Laskennallinen taimentiheys oli 37 yksilöä/100 m<sup>2</sup> (liite 3). Taimenten kokojakauma on esitetty kuvassa 8.
