**Luonnonvara- ja biotalouden tutkimus 122/2023**

# **Kustavin Loukeenkarin kalankasvattamon vedenlaatu- vaikutukset vuonna 2022**

**Vuoden 2015 ympäristöseurantajärjestelmän päivitys**

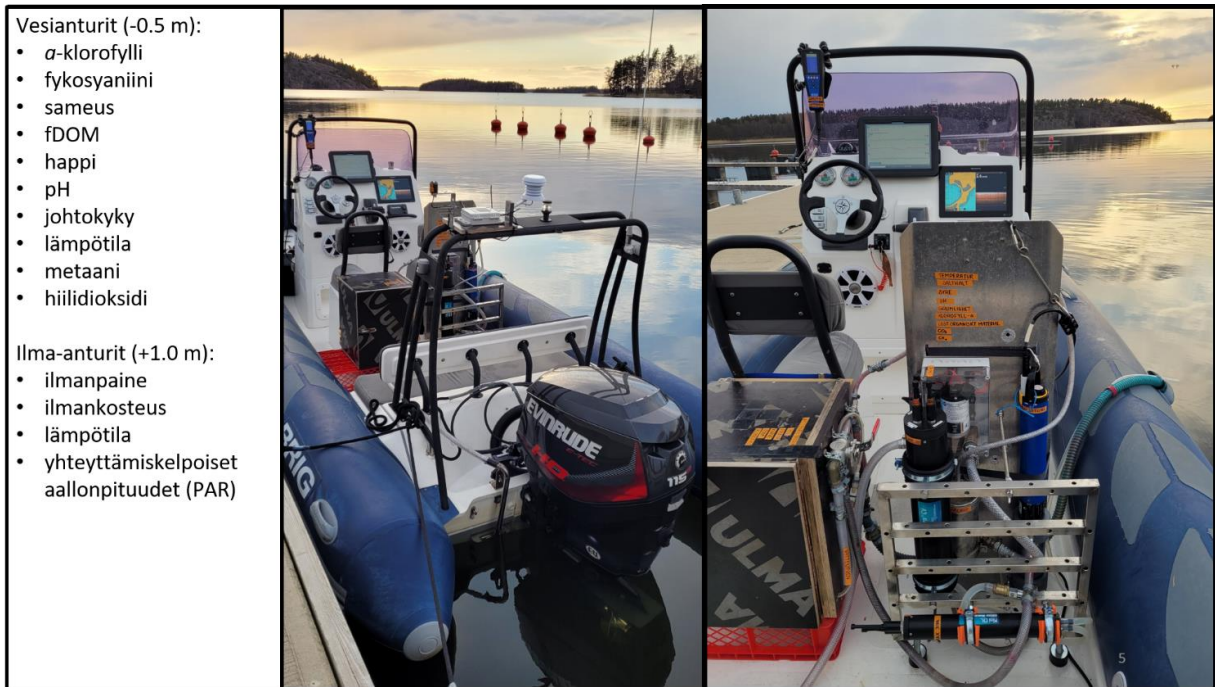
**Kuva 9.** Avoveneeseen asennettu läpivirtausjärjestelmä ja kartoituksissa käytetyt anturit. Mittattujen muuttujien lukumäärä on huomattavasti antureiden lukumäärää korkeampi, koska useat mittaustuottajat määritetään laskennallisesti muiden muuttujien perusteella. Vedenlaatuindikaattoreista tulosten tarkastelussa kiinnitetään huomiota erityisesti sameuteen, (fluoresoivaan) liukoiseen eloperäiseen ainekseen (fDOM) sekä  $\alpha$ -klorofylliin. Kuva: Matias Scheinin.

Hiilidioksidin ja metaanin osapaineiden määrittämisessä otettiin huomioon antureiden ajautuminen eli ns. "drift" (Fietzek ym. 2014, Canning ym. 2021), veden lämpötilan muutokset läpivirtausjärjestelmässä (Takahashi ym. 1993, Gültow ym. 2011), mahdolliset kalibraatioalueen ylitykset (Canning ym. 2021), hydrostaattisen paineen, virtausnopeuden ja lämpötilan vaikutukset antureiden vasteaikaan (Fiedler ym. 2013, Canning 2021) sekä antureiden vasteajan ja mittaustajuuuden välinen epäsuhta (Miloshevich ym. 2004). Kasvihuonekaasujen pitoisuusmäärittämisissä lähteinä olivat vastaavasti Weiss (1974) sekä Wiesenburg ja Guinasso (1979). Keskeisistä indikaattorimuuttujista  $\alpha$ -klorofyllin pitoisuudet ( $\mu\text{g/l}$ ) ja sameus (FNU) kalibroitiin vesinäytteistä laboratorioissa määritettyjen arvojen mukaan. Kummassakin tapauksessa antureiden mittaamille arvoille määritetään korjauskerroin ja -vakio soveltamalla lineaarisia regressiomalleja (Scheinin ja Asmala 2020). Kaikki mittausanturit kalibroitiin valmistajien suositusten mukaisesti (1–6 kk ennen näytteenottoa anturista riippuen). Coastrider-aineistoon sovellettiin biogeokemiallisen "ferry box" -dataan käytettävää kolmiosaista kontrollirutiinia, joka koostuu muuttujien nimeämisen, puuttuvien mittauservojen sekä mittausanomalioiden tarkastelusta (Linders ym. 2017).
