KOETUSSELOSTUS
TEST REPORT

Numero **1273**
Ryhmä (107) **07.3**
Vuosi **1989**

JUKO MAXIMAT -PERUNANKORJUUKONE

JUKO MAXIMAT -POTATO HARVESTER

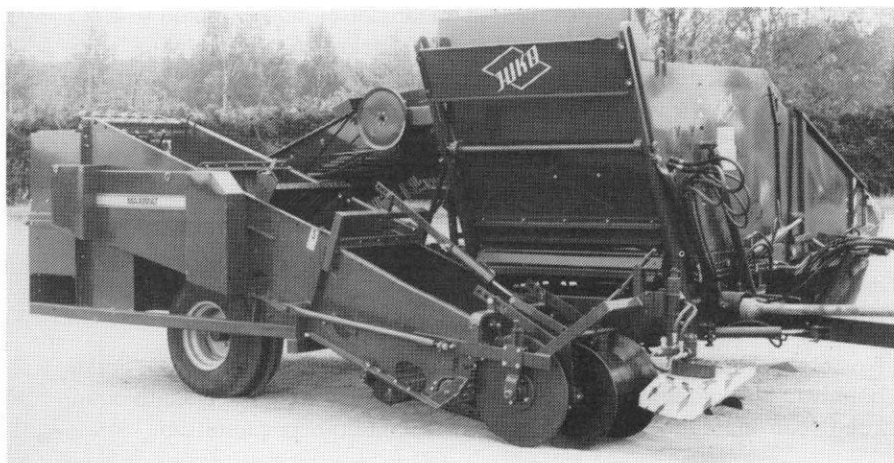
Juko Maximat on 1-rivinen hinattava perunankorjuukone, joka saa käyttövoimansa traktorin voimanottoakselista ja hydrauliliikasta. Koneessa on kaksi perusnopeutta, jotka valitaan kytkemällä koneen alla oleva nivelakseli jompaankumpaan akselitappiin. Nopeudet poikkeavat toisistaan noin 20 %. Vetoaisan sivuttaissiirto on hydraulinen. Koneessa on vakiovarusteena hydraulimoottorikäyttöinen esilistin, joka poistaa varret nostettavalta riviltä.

Kiekkoleikkureilla varustettu 3-osainen vannas nostaa perunapenkin seulaelevaattorille, joka on koneen oikealla puolella. Vantaan työsyvyys säädetään painorullan avulla. Seulaelevaattorimatto on rakenteeltaan päättymätön. Joka toinen puikko on päällystetty halkaistulla muoviletkulla. Seulaelevaattorissa on voimanottokäyttöinen tärytin, jonka tärytyksen laajuutta voidaan säätää portaattomasti avaimella. Seulaelevaattorin päällä on kaksi kumilevystä tehtyä haittaa. Haittojen välissä on lisäksi säädettävä kumipatukoista koostuva kokkareiden hienonnin.

Seulaelevaattorin ja poikittaisen erottelumaton välissä on kumipäällysteinen varsirulla ja viisi painotettua varrenohjainta. Erottelumaton alla on pyörivä puhdistin. Hydraulimoottorikäyttöinen, 2-osainen suiste ohjaa materiaalin käsivalintatasolle ja leveydeltään säädettävälle kivi-kaistalle. Käsivalintatason jälkeen on säädettävä pienperunarullasto, jolta perunat siirtyvät täyttökuljettimelle, josta ne putoavat väimentimen kautta säiliöön. Säiliö on elevaattoripohjainen ja se tyhjennetään hydraulimoottorin avulla. Koneen hydraulikkaa hallitaan viidellä vaijerikäyttöisellä vivulla traktorin ohjaamosta.
