Kalateiden seuranta niiden toimivuuden arvioimiseksi

Freshabit –projektin yhteydessä rakennettiin kuusi kalatietä ja poistettiin yksi pato. Rakentamisen jälkeen kalateiden toimivuutta tulee seurata ja niiden toimintaa tarvittaessa kehittää. Olemassa olevien kalateiden toimivuuden seuranta ja tutkimus on tärkeää myös uusien kalateiden rakenneratkaisuja suunniteltaessa. Kalatieratkaisuiden yhteydessä tulee nousuvaelluksen lisäksi huomioida myös alasvaellusreitit lajien koko elinkierron mahdollistamiseksi.

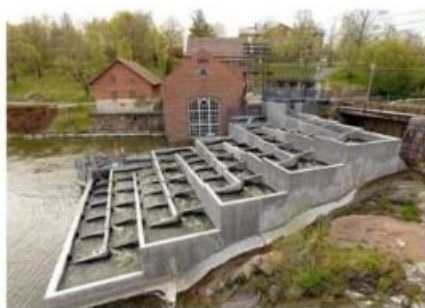
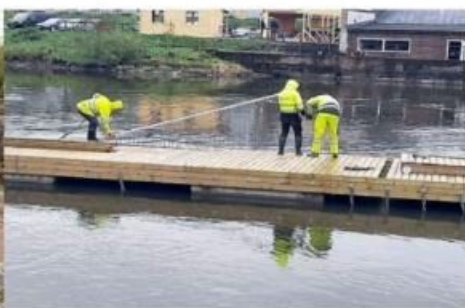
Billnäsin kalatie Mustionjoella, ja vaelluspaikasia ohjaavan aidan rakennustyö meneillään voimalaitoksen yläpuolella.

Myös alsvaellusta on tutkittu. Ennen kalateiden rakentamista lohen vaelluspoikasten käyttäytymistä ja kuolleisuutta alsvaelluksen aikana tutkittiin lähetinseurannan avulla kaikilla neljällä voimalaitoksella (Karppinen ym. 2017). Tulosten perusteella vaelluskuolleisuuden vähentämiseksi tarvitaan alsvaellusratkaisuja, joilla turbiini- ja patoallaskuolleisuutta voidaan vähentää. Turvallisemman alsvaelluksen takaamiseksi tarvitaan vähintään ohjausrakenteita ja myös erillisiä alsvaellusrakenteita. Työ toistettiin Äminneforsissa ja Billnäsinissä kalateiden rakentamisen jälkeen (Karppinen ym. 2022). Kummallakaan voimalaitoksella kalatiehen ei mennyt yhtään kalaa. Kalatiehen menevä virtaama ei ollut riittävä houkuttelemaan kaloja laskeutumaan kalatiehen. Tässä jatko tutkimuksessa keskeneräiseksi jäänyt ohjausrakenne sekä kalojen huono terveydentila (vesihome) häiritsevät tutkimuksen toteutusta ja vaikeuttavat tulosten tulkintaa, mutta ohjausrakenteen vaikutusta kalojen liikkeisiin voidaan pitää lupaavana.

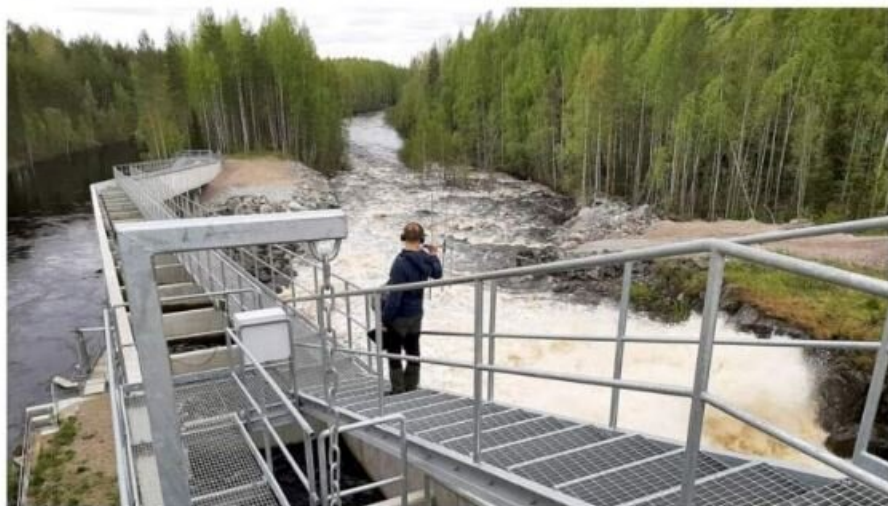
Alaslaskeutuvien taimenen vaelluspoikasten radiolähetinseurantaa Hietaman kalatiessä ja ohitusuomassa.

Molemmilla voimalaitoksilla tutkittiin taimenen vaelluspoikasten alsvaelluskäyttäytymistä ja kuolleisuutta läheteinseurannan ja PIT-merkinnän avulla vuonna 2021 (Karppinen ym. 2022). Taimenen alsvaellusseurannassa Leuhun voimalaitoksella pääosa kaloista (93 %) seurasi päävirtaamaa ja laskeutui alakanavaan voimalaitoksen ja ohijuokstuskanavan kautta. Kalatien kautta meni 7 % lähetimellä merkityistä kaloista, ja 2,5–5,0 % PIT-merkityistä kaloista. Hietaman voimalaitoksella 74 % kaloista meni alas voimalaitoksesta ja 26 % ohijuokstusluukkujen kautta. Hietamankoskella taimenet eivät löytäneet kalatietä alsvaelluksen aikana: kalatien ei mennyt yhtään lähettimellä merkittyä kalaa ja vain yksi PIT-merkityistä havaittiin kalatien läpi. Kalojen kokonaiskuolleisuus oli melko korkealla tasolla: Leuhulla 60 % ja Hietamalla 39–55 %.

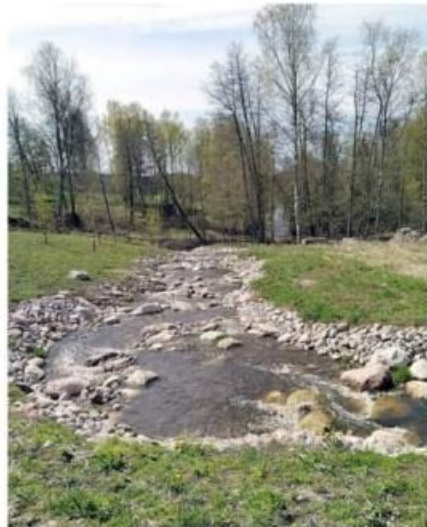
Kiskonjoen Kosken luonnonmukainen kalatie. (Kuva Ville Kangasniemi)

Kiskonjoki on entinen lohen ja taimenen kutujoki, josta alkuperäinen lohikanta on hävinnyt. Vesistöalueen ylemissä osissa kuitenkin sinnelele paikallisena kantana Kiskonjoen oma taimenkanta. Vuonna 2022 valmistuivat luonnonmukaiset kalatiet Kosken voimalaitokselle ja Hälldammin säännöstelypatoon. Samalla vaelluskaloille avautui vapaa nousuväylä mereltä joen latvavesiin. Kosken vanha koski myös kunnostettiin koko pituudeltaan ja uuden vesityksen ansiosta se toimii kalojen elinympäristönä.

Kiskonjoella alasvaelluksen turvaaminen on keskeisessä asemassa, jotta luonnonmukaisen lisääntymiskierroksen käynnistyminen olisi mahdollista. Tarkoituksena on käyttää kalatietä alasvaellusuoimana. Kiskonjoen uomaan on suunnitteilla vinosti uoman poikki kulkeva ohjuri, joka johdattelee joessa alavirtaan liikkuvia kaloja kalatien suulle. Ohjurin toimivuutta seurataan kalalaskurin avulla. 📍
