Koetuselostus

WÜHLMAUS 644 PERUNANKORJUUKONE

1-rivinen hinattava säiliökone, valmistusvuosi 1974

*Wühlmaus 644 potato harvester
with delivery to bulk hopper, trailed, single row type
year of manufacture 1974
(Federal Republic of Germany)*

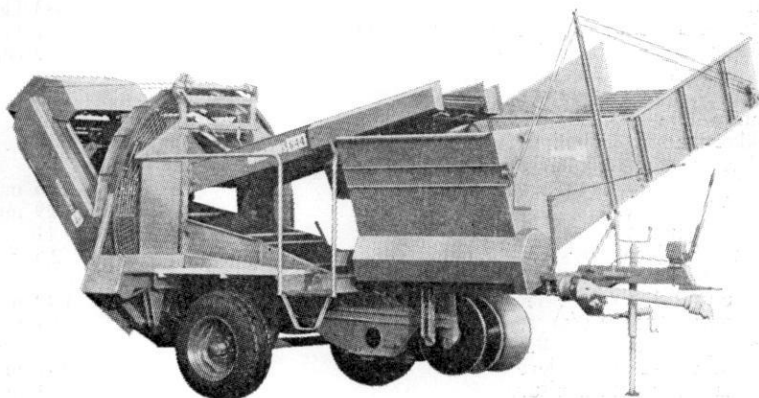
3-osaista vannasta nostetaan ja lasketaan traktorin hydraulikkua käyttäen. Seulalevaattorin ja nostopyörän takana on kaltevuudeltaan säädettävä varsielevaattori. Nostopyörän lokeroista perunat vievät kaltevuudeltaan säädettävän kuminappulamaton kautta käsinerottelukuljettimelle. Sen ja säiliöön pudottavan kuljettimen välissä on kokkareiden ja pienten perunoiden kumikielkoerotin. Säiliön pohjana on pudotuskorkeudeltaan 2 asentoon säädettävä tyhjennyselevaattori.
